# Grote of St.-Jacobskerk

*De restauratie en aanpassing van de Grote Kerk te 's-Gravenhage*

VOM-reeks 1987 nummer 5

| Hoofdstuk 3 | Restauratie en aanpassing, 1985 – 1987<br>door ir. J. Roos architect BNA<br>en ir. J.H. Hennis | 17 |

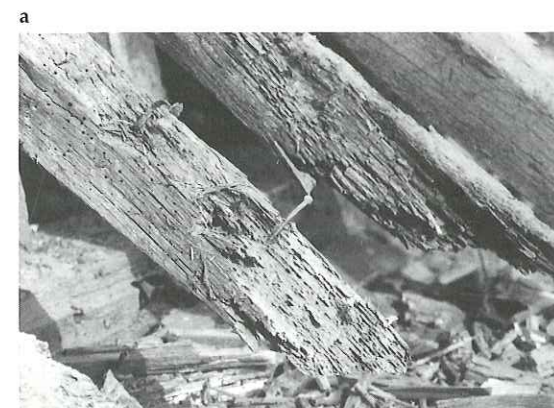
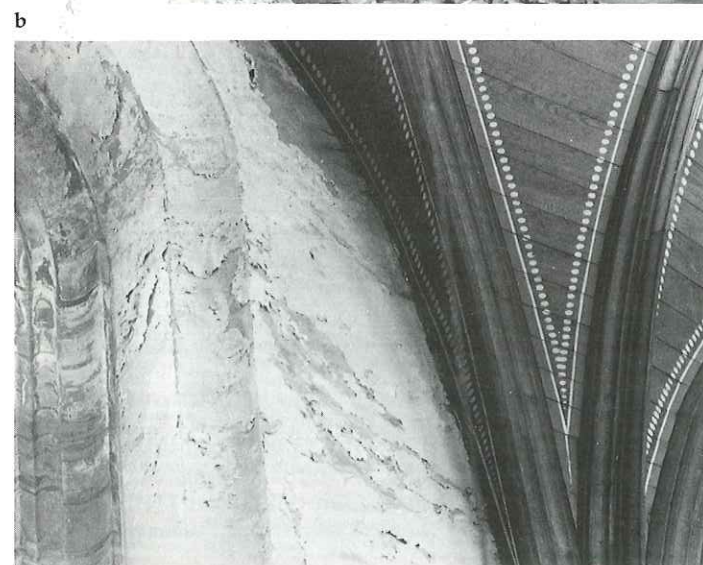
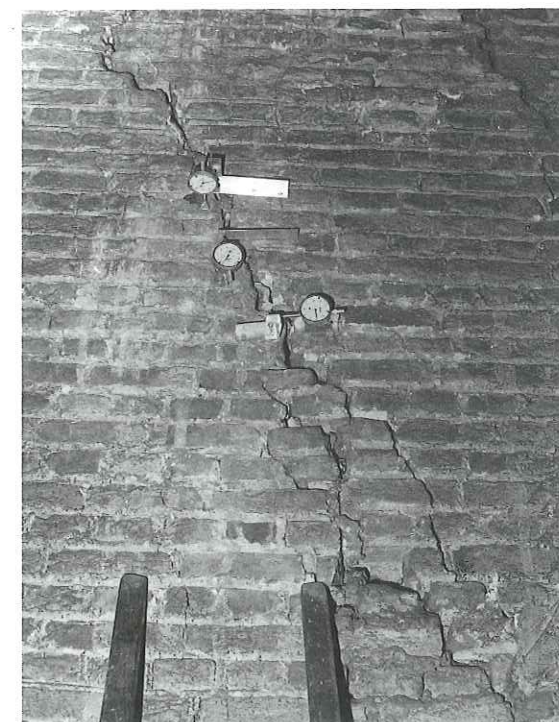
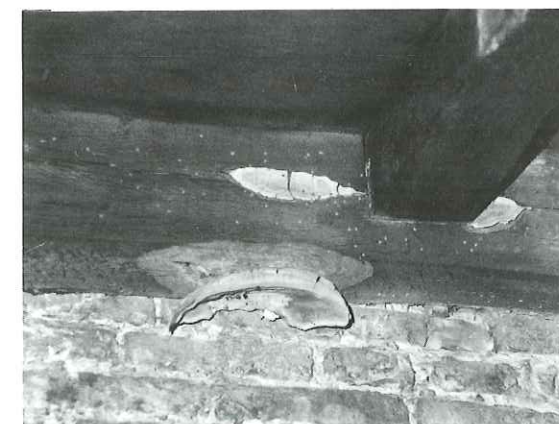
- a door rot aangetast kapspant
- b verweerd pleisterwerk
- c gescheurd metselwerk
- d door zwamvorming aangetast hout

De bij de bouwtechnische opname naar voren gekomen gebreken waren veelal zeer ernstig van aard. Vooral de kapconstructie – de spanen, sporen en muurplaten – en de goten waren ernstig door houtrot en zwam aangetast. Langdurige lekkages en gebrek aan ventilatie hadden dit proces veroorzaakt. Ook de muren en het pleisterwerk waren aan de bovenzijde veelal door schimmel aangetast. Door het wegrotten van verbindingen in de onderzijde van de constructies werden de muren ongelijk belast. Scheuren in het metselwerk waren hiervan het gevolg (afb. 19).

Tijdens de restauratie werden de gebreken grondig aangepakt. Van het metselwerk werden aangetaste delen vervangen, de scheuren ingeboet, natuurstenen afdekbanden vastgezet en het voegwerk hersteld. De aansluiting van de kappen op de goten werd opengelegd (afb. 20), waardoor men in staat was het aangetaste hout door nieuw eikehout of door middel van het aangieten in epoxy te vervangen. De epoxy-techniek werd vooral toegepast op plaatsen waar vervanging door nieuw hout niet goed mogelijk was – bijvoorbeeld bij ingewikkelde verbindingen – of te kostbaar zou worden. De goten, die tijdens de restauratie in de jaren zestig van deze eeuw, alle van nieuw bladlood waren voorzien, werden nu bekleed met een in één stuk in het werk aangebrachte kunststof-epoxybekleding. De harde toplaag is goed bestand tegen invloeden van buitenaf (afb. 21). De leidekking van de kappen werd waar nodig vernieuwd en aangeheeld.

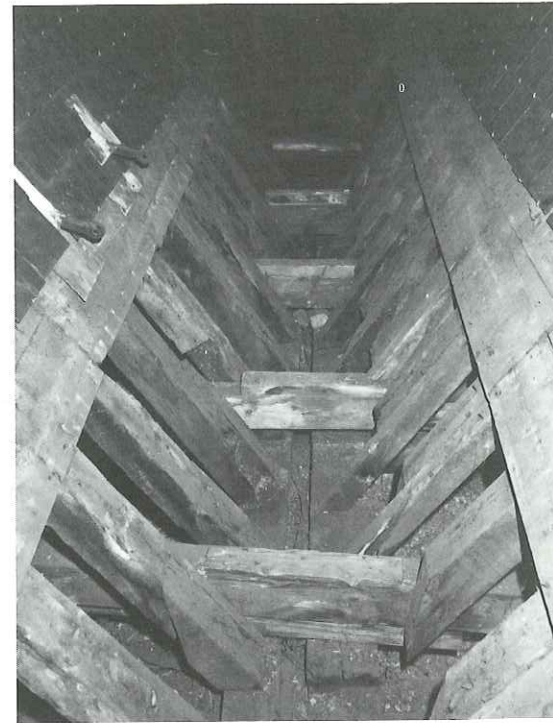
20. Blootgelegde kapvoet ter plaatse van een zakgoot.

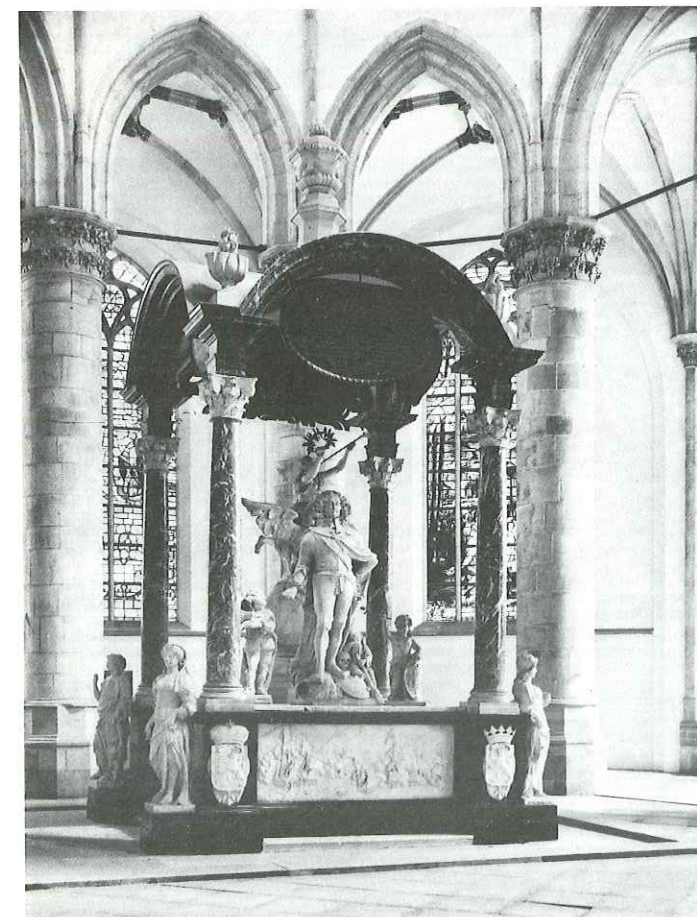
29. Het monument voor Jacob van Wassenaer van Obdam. De verzakking van het monument is op deze foto goed zichtbaar. Het smeedijzeren hek is tijdelijk gedemonteerd.

Vermoedelijk sinds het begin van deze eeuw is het monument in zijn geheel gaan kantelen. De onderbouw was gedeeltelijk voorzien van een eigen fundering. Aan de oostzijde diende een oude grafkelder als ondersteuning. Door het verzakken van de eerstgenoemde fun-dering en het standhouden van de grafkelder is het monument met de beeldengroep en de bal-dakijn geleidelijk in westelijke richting gaan overhellen. De spanningen, die uit deze ongelij-ke zetting voortkwamen, veroorzaakten scheur-vorming en afbrokkeling van de natuurstenen onderdelen. Bovendien was het gevaar, dat de baldakijn in zijn geheel zou omvallen, niet denkbeeldig. Er werden verschillende mogelijkheden bestu-deerd om dit proces te doen stoppen. Uiteinde-lijk werd besloten om het monument in zijn geheel te demonteren en opnieuw op te bou-wen op een betonnen plaat die rust op vier pulspalen. De grafkelder kon dan eventueel zonder schade aan het monument toe te bren-gen, verder onder de aldus geformeerde "tafel-constructie" wegzakken. De grafkelder van de familie Van Wassenaer is door middel van een sparing in de betonplaat bereikbaar gebleven (afb. 32).

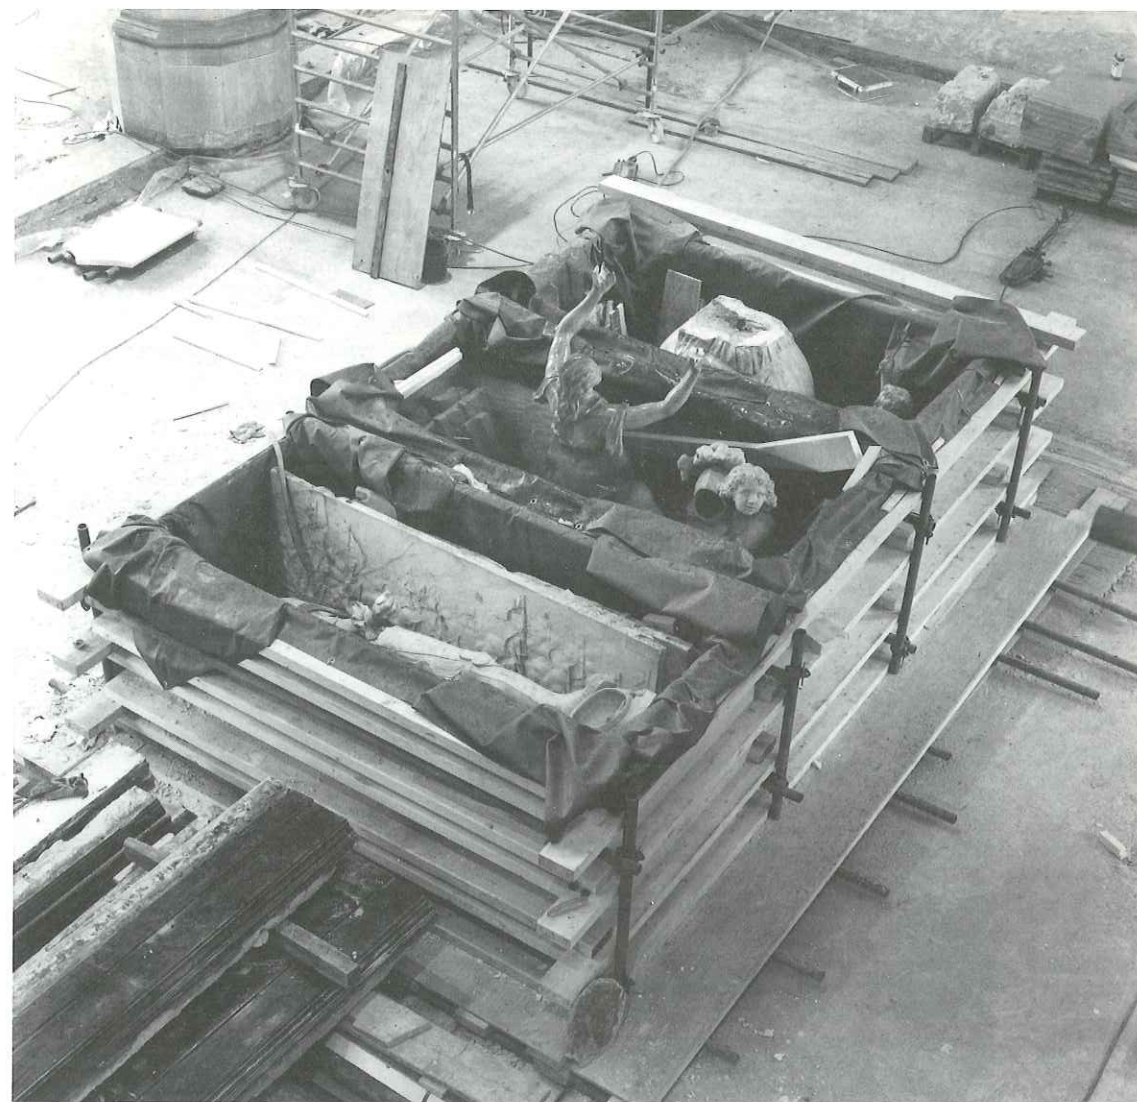
33. Het 'ontzouten' van het marmeren beeldhouwwerk.

Het aftakelingsproces is na deze behandeling tot staan gebracht, doch de schade tot nu toe ontstaan, is niet meer terug te draaien. Aanvulling van afgebrokkelde of verpulverde vingers, krullen of plooiën is zo goed als niet mogelijk. Een wel erg hoge tol voor een schoonmaakbeurt van enkele uren."
