# Wassenaarseweg 44 Den Haag

Bouwhistorische opname

Bureau voor Bouwhistorie

Leiden, november 2013

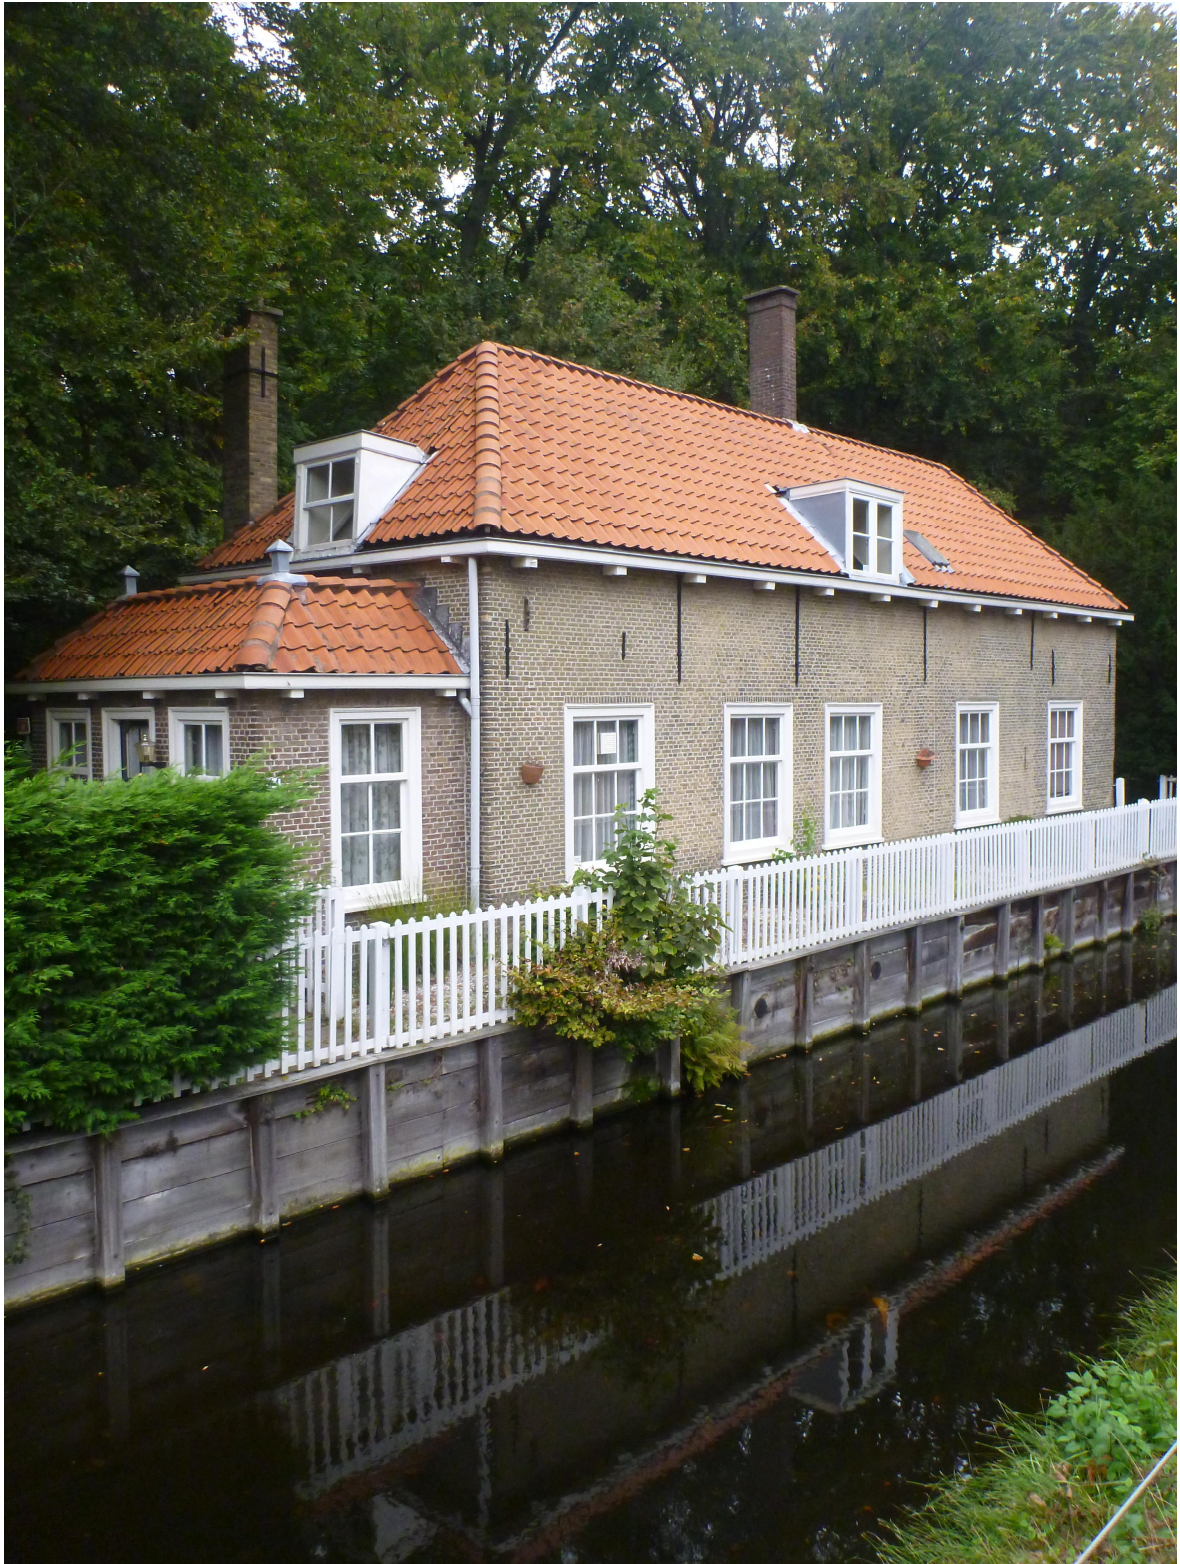
Afb. 5. Het pand vanaf de brug

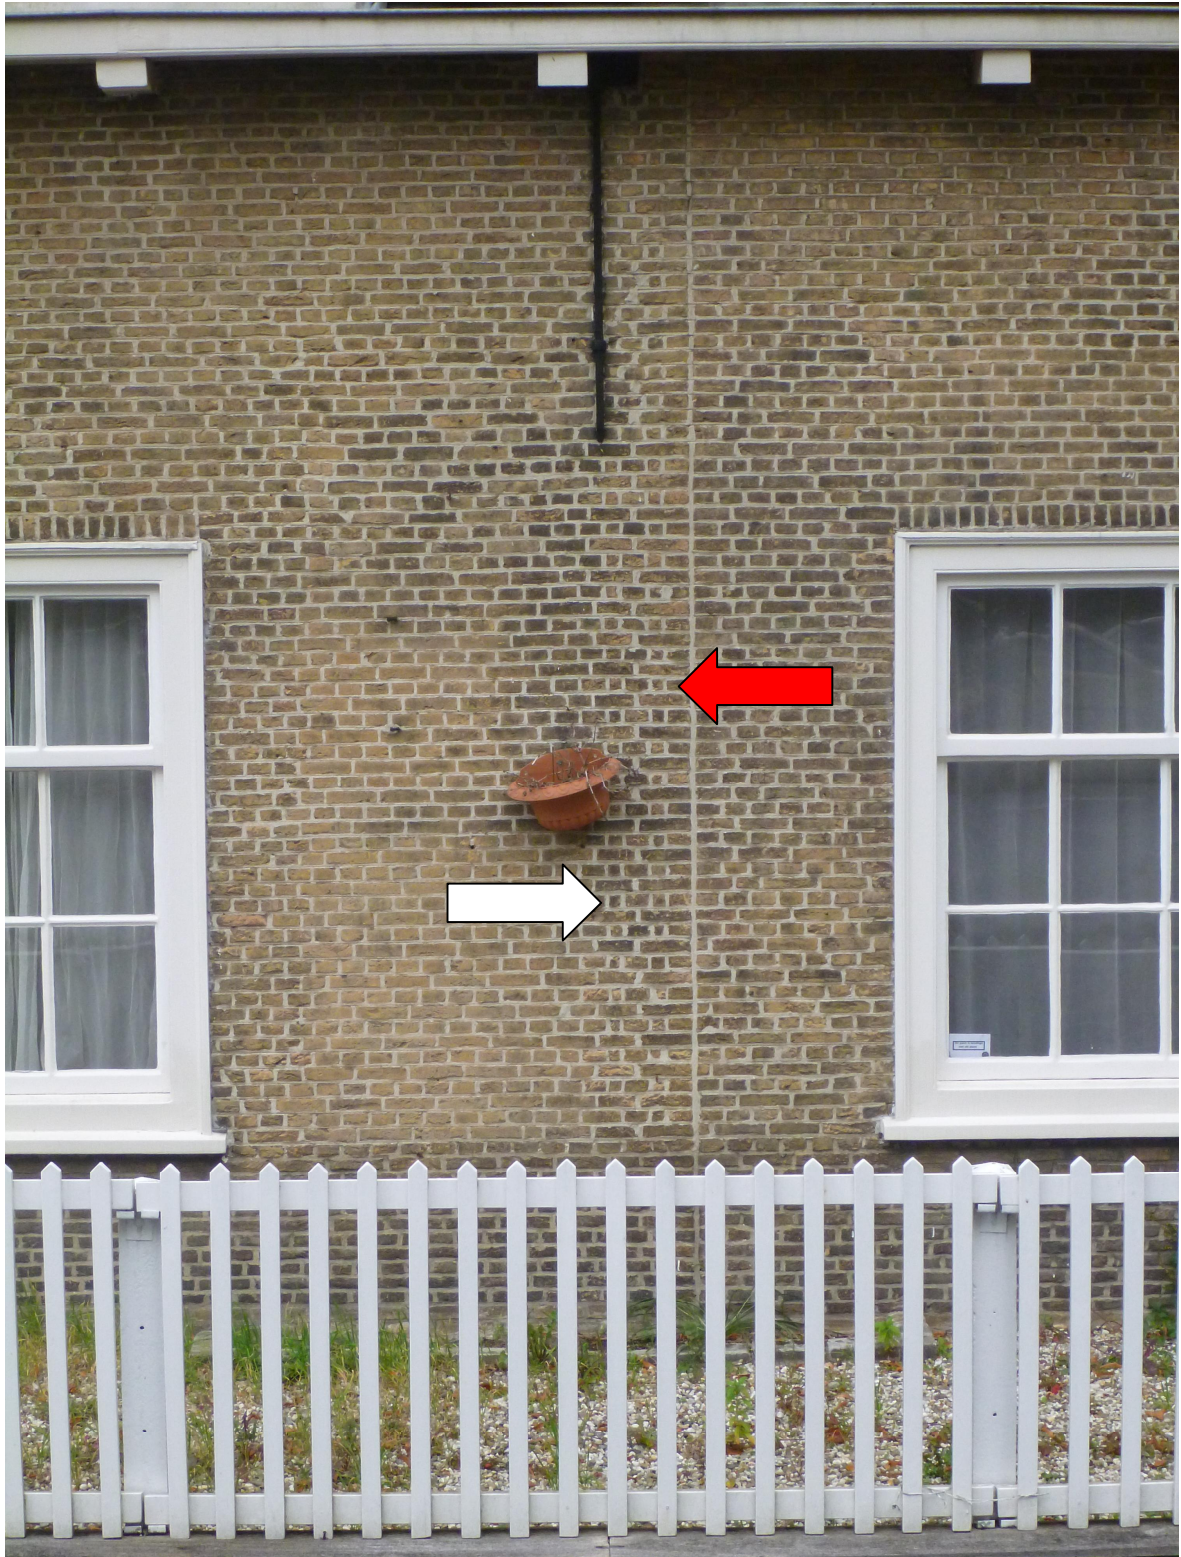
In de voorgevel zijn de twee hoofdbouwfasen duidelijk te onderscheiden. Deze worden gemarkeerd door een bouwnaad. Waarbij in het oudste linker gedeelte een hoekoplossing met een klezoor in de koppenlaag is te zien. In de gevel bevinden zich vijf identieke schuifvensters (drie in het oudste gedeelte; twee in de latere uitbreiding). De kozijnen hebben rondom een geprofileerde lijst. De roedenverdeling  $3 \times (1 + 2)$  is oorspronkelijk. Alle vensters hebben

Afb. 6. De bouwnaad tussen het oudste deel (links) en de iets latere uitbreiding. Het linker gedeelte heeft over de volle hoogte klezoren in de hoekoplossing (rode pijl). Links van de bouwnaad nog een extra rij klezoren van een oorspronkelijke venster (witte pijl)

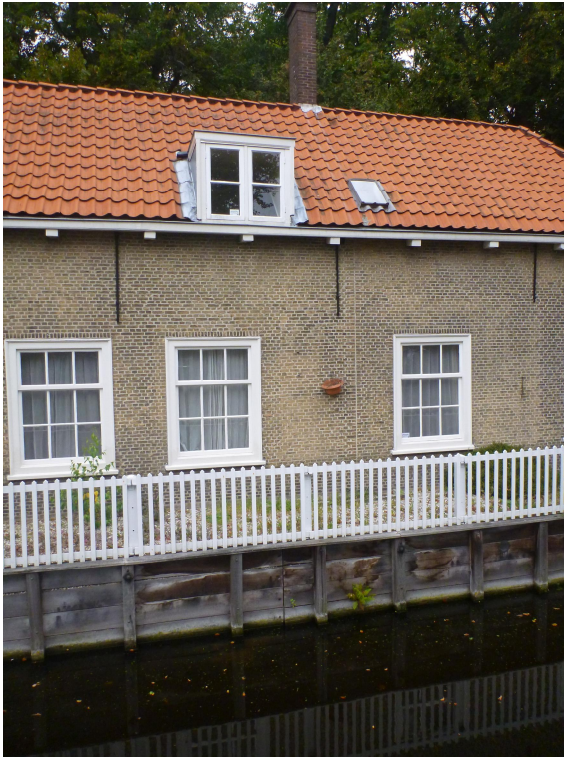
Afb. 7. Fragment van de voorgevel aan de Wassenaarseweg

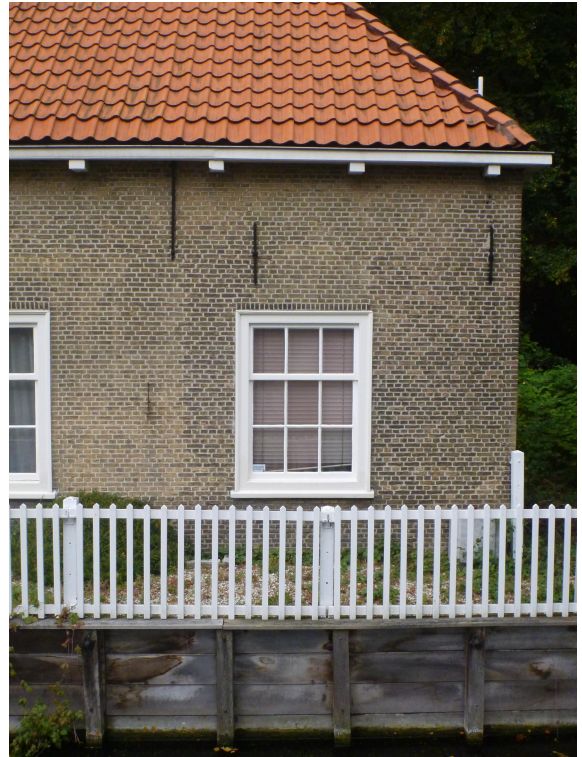
Afb. 8. Het rechter gedeelte van de voorgevel

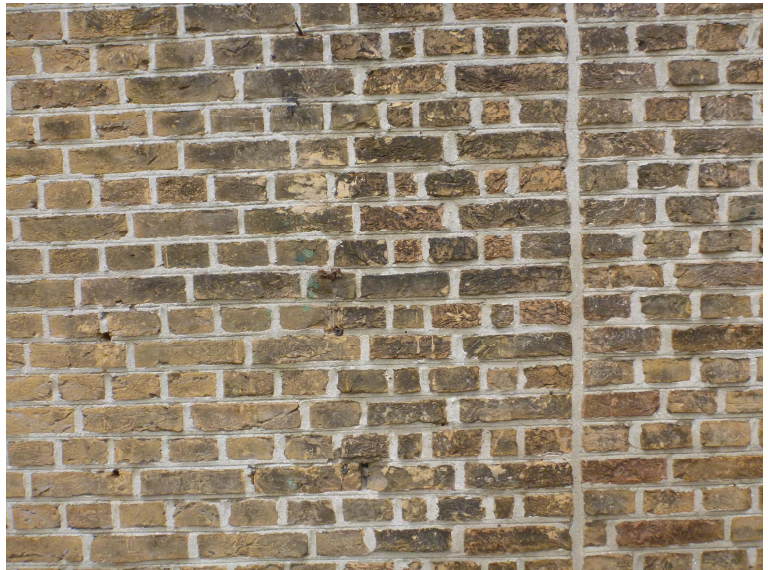
Afb. 9. Detail van de bouwnaad tussen beide hoofdbouwfases

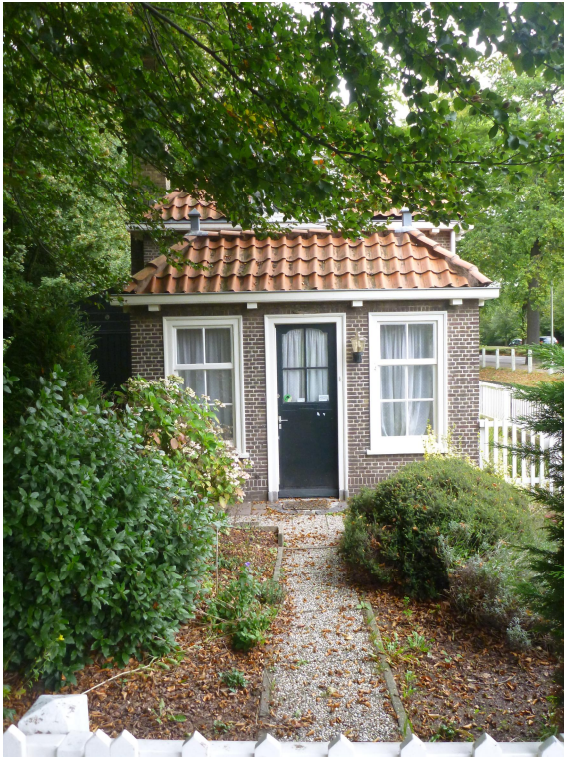
Tegen de oorspronkelijke linker zijgevel is een aanbouw met de entree geplaatst. Het geheel is met een rode handvormsteen opgetrokken in kruisverband. Er is sprake van een plint, welke aan de bovenzijde is afgesloten met een halfsteens rollaag. Ook de entree en de vensters hebben aan de bovenzijde aan dergelijke rollaag. Centraal bevindt zich de entree met een glasdeur. Deze wordt geflankeerd door zesruits schuifvensters. Ook in zijgevels van de entreepartij zijn enkele zesruits vensters geplaatst. De gevels worden aan de bovenzijde begrensd met een bakgoot op houten klossen. De dakvlakken daarboven zijn gedekt met nieuwe rode Hollandse pannen. De makelaars op de hoeken zijn met zink bekleed.

Afb. 10. Het entreeportaal tegen de linker kopgevel

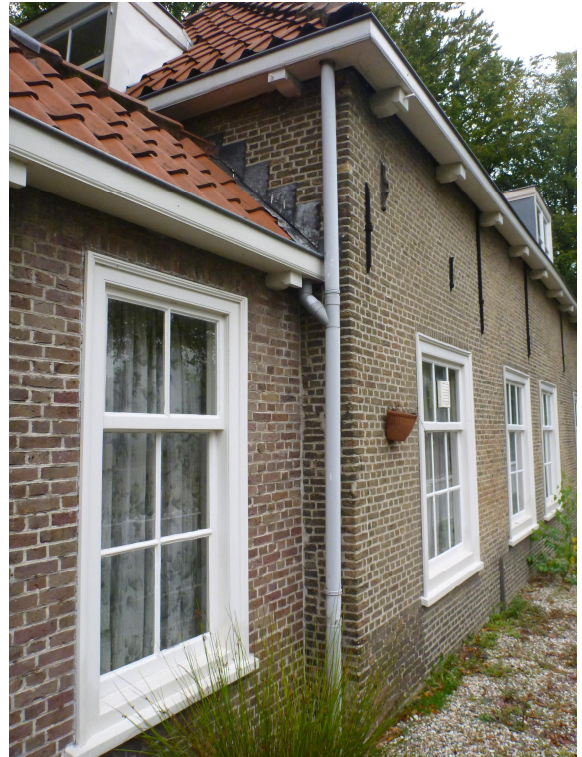
Afb. 11. De rechterzijde van het entreeportaal en de aansluiting op de hoofdbouwmassa

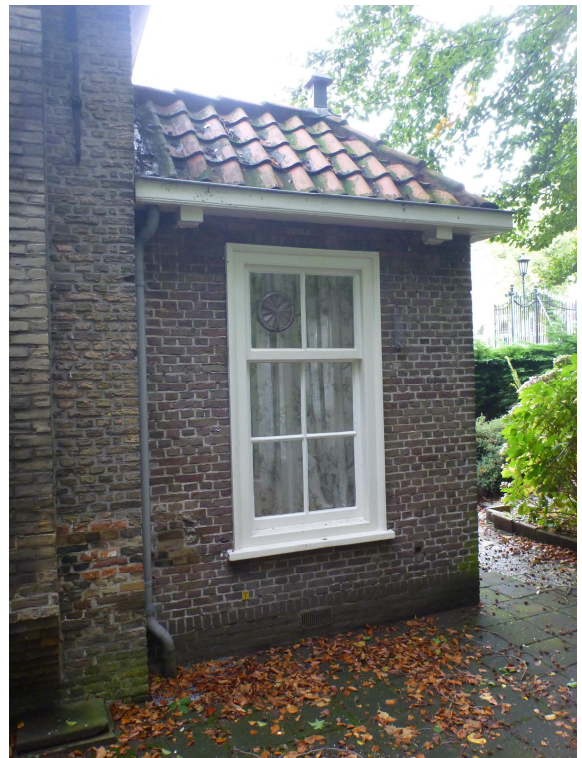
Afb. 12. De linkerzijde van het entreeportaal

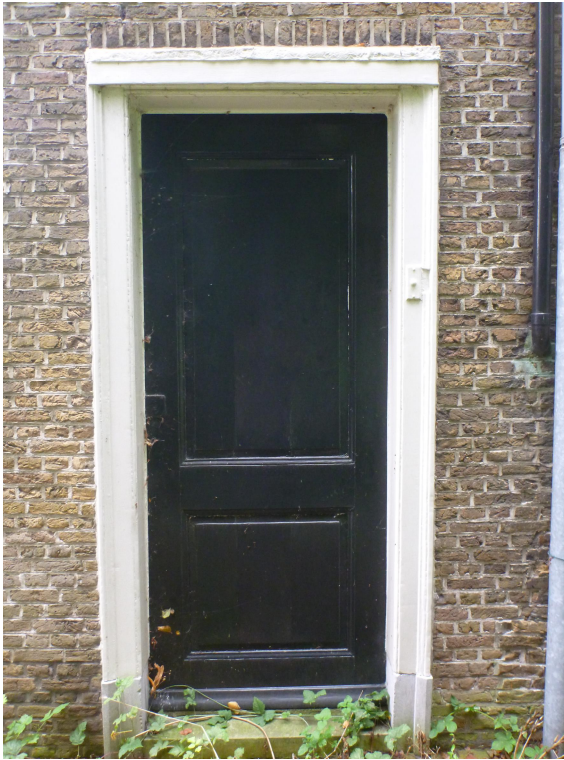
De gevel heeft links een oorspronkelijke dubbele paneeldeur in een zwaar kozijn met hardstenen neuten en een gemetselde dorpel. Rechts bevindt zich beneden het venster van de kelder, dat is voorzien van een naar buiten draaiend luik. De opkamer heeft een later schuifvensters [3 x (1 + 1)].

Afb. 13. De entree is de rechter kopgevel

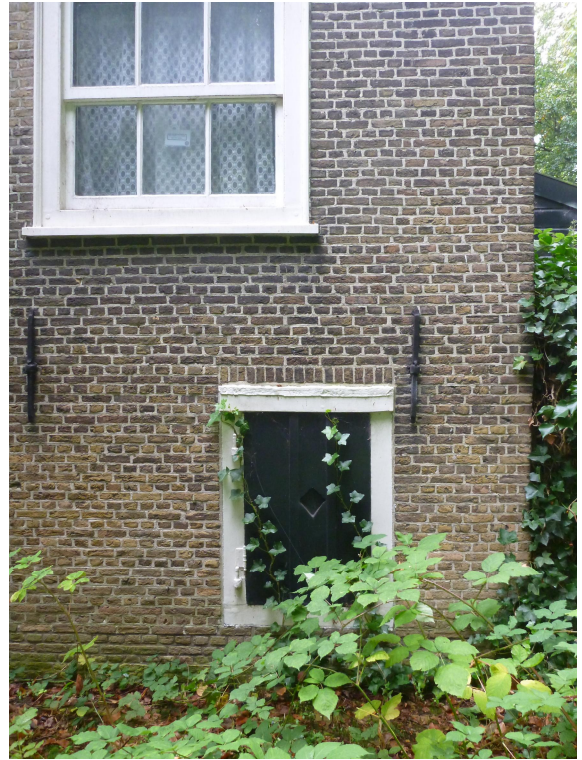
Afb. 14. Het keldervenster met daarboven het venster van de opkamer

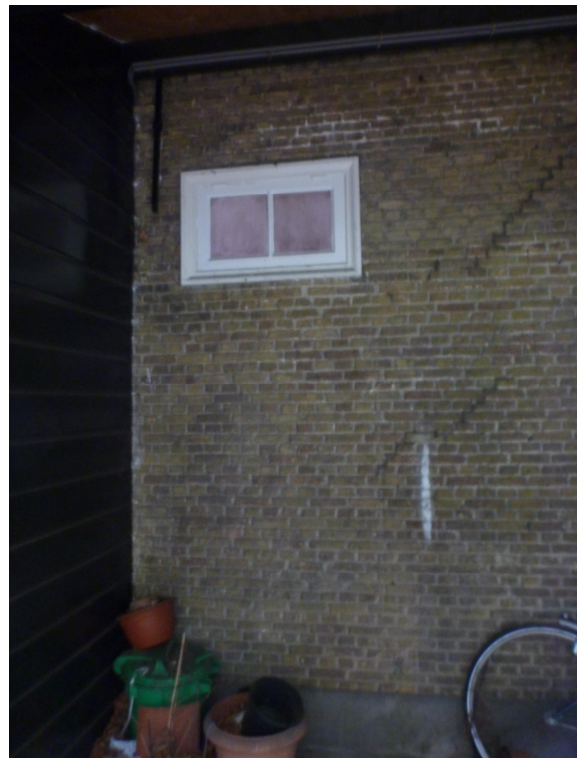
Deze gaat grotendeels schuil achter twee latere aanbouwen in hout onder een doorgaand lessenaarsdak. In de achtergevel zijn twee hoog geplaatste kleine liggende vensters met klepramen aanwezig. Uiterst rechts bevindt zich een gemetselde schoorsteen van de huidige Cv-installatie.

Afb. 15. Een van de vensters in de achtergevel

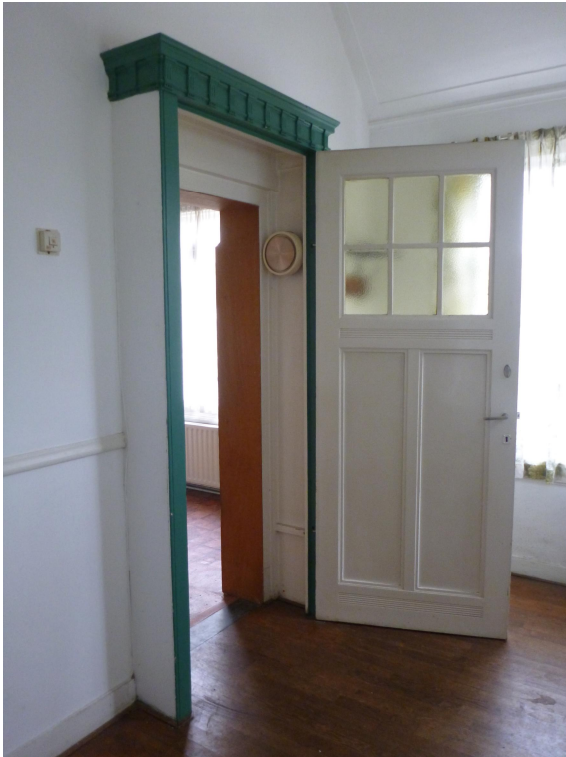
Afb. 16. De doorgang vanuit het entreeportaal naar de hoofdbouw

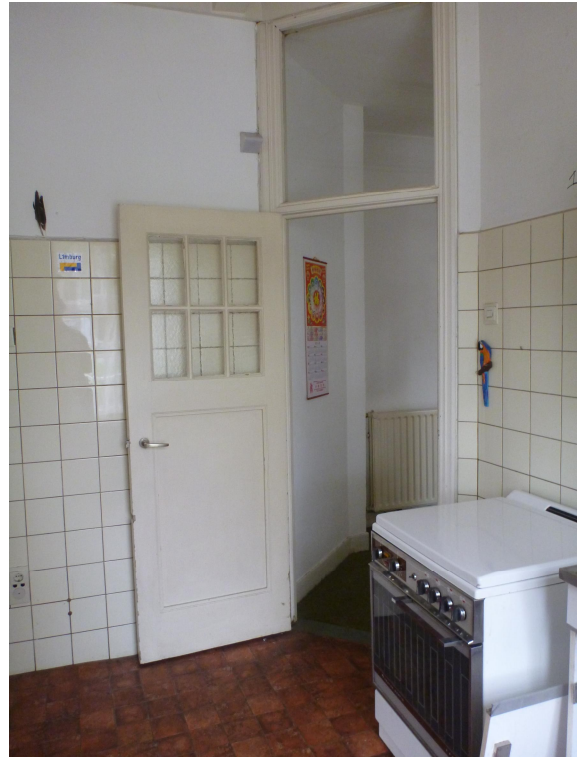
Afb. 17. Een van de deurpartijen uit ca. 1925

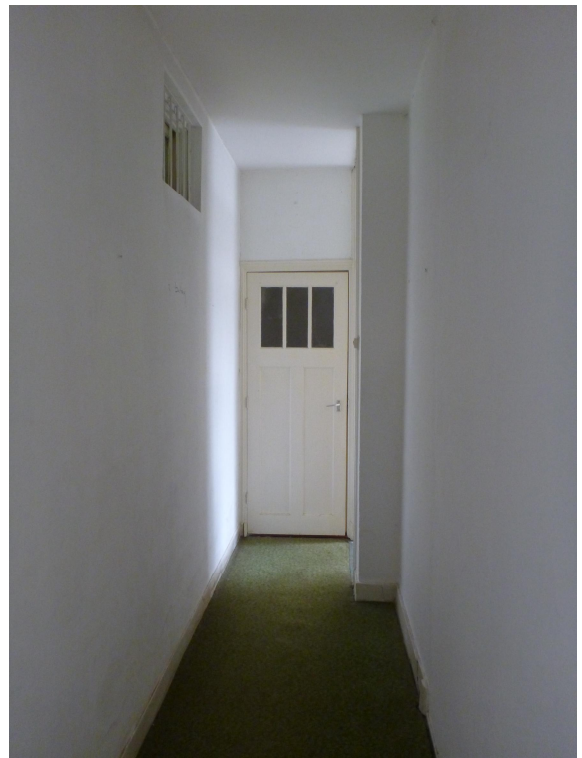
Afb. 18. De gang op de begane grond. Links de achtergevel met een van de hoog geplaatste vensters

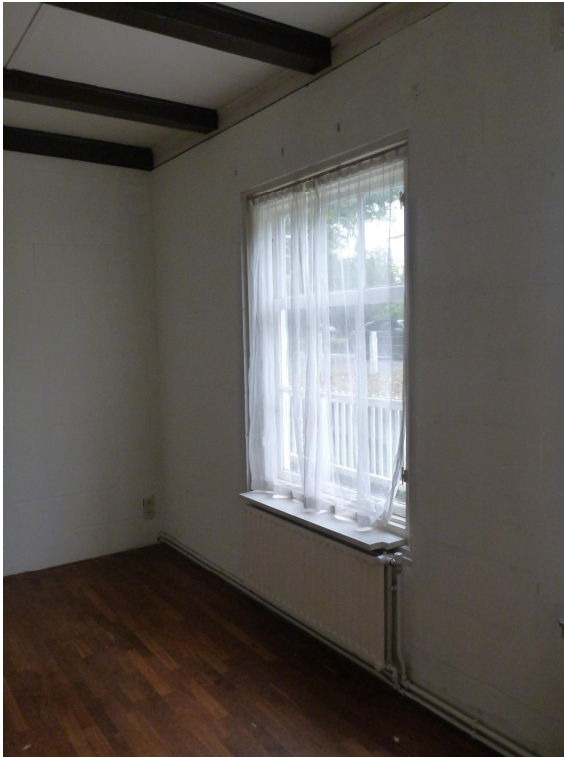
Afb. 19. Een van de vensters in de voorgevel

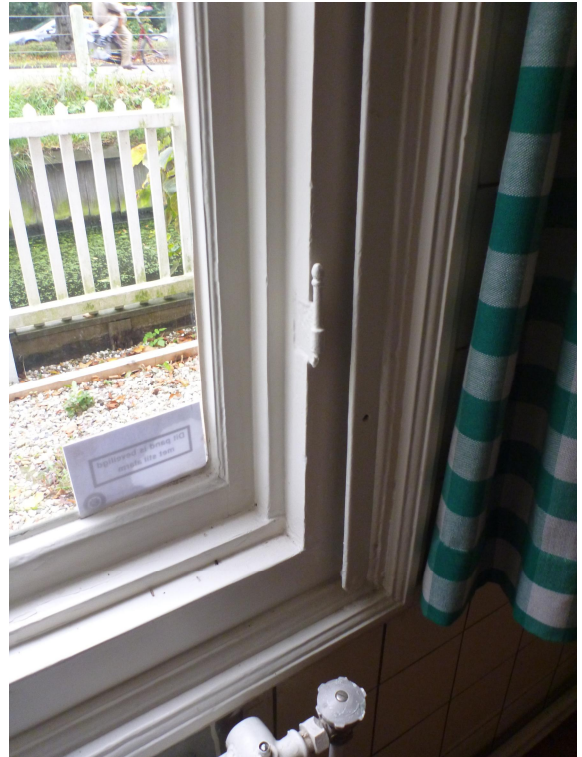
De vensters in de voorgevel hadden oorspronkelijk vouwblinden. De scharnieren en de sluitstangen zijn nog aanwezig. De indeling van de begane grond kwam grotendeels tot stand bij een verbouwing omstreeks 1925. Vrijwel alle deurpartijen dateren uit deze periode. Bijzonder is de doorgang van het entreeportaal naar het linker bouwdeel. Vermoedelijk heeft de doorgang nog de oorspronkelijke (lage) hoogte. Bij de verbouwing omstreeks 1925 is een deur aangebracht in voor de doorgang geplaatst kozijn. Het geheel is aan de bovenzijde voorzien van een bijzonder aftimmering. Deze komt verder in het huis niet voor (herbruik?).

Afb. 20. Detail met een van de scharnieren van de vouwblinden aan de binnenzijde. Rechts daarvan de sluitstang

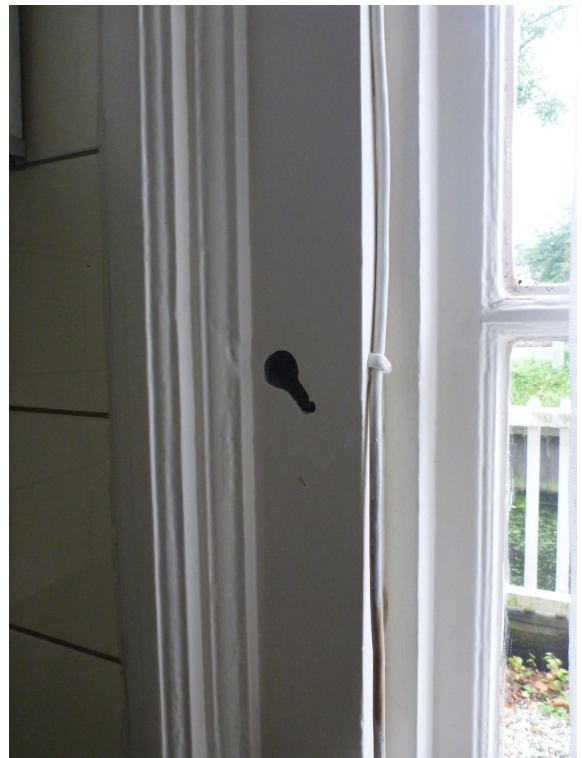
Afb. 21. Het slobgat voor het vastzetten van de sluitstang

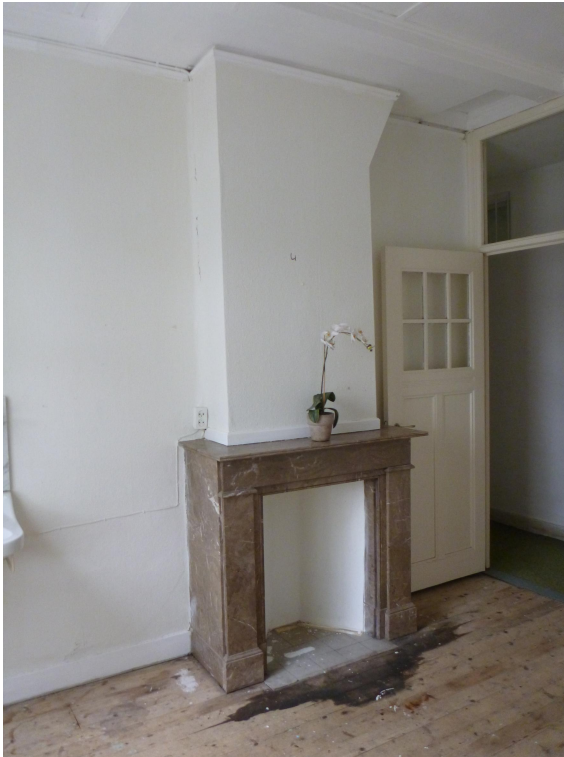
Tegen de bouwmuur tussen beide hoofdbouwfases bevindt zich in het rechter deel een afwijkende vermoedelijk oudere schouwpartij in marbre Napoléon. Het onderste gedeelte van de trap in het rechter bouwdeel is voorzien van een afwerking in terrazzo.

Afb. 22. De schouw tegen de bouwmuur in het rechter vertrek

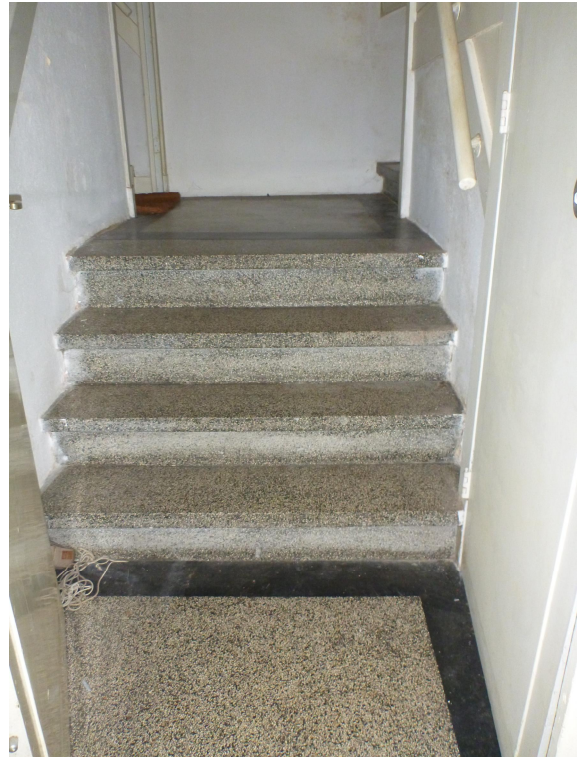
Afb. 23. Het terrazzowerk van de trap in het rechter bouwdeel

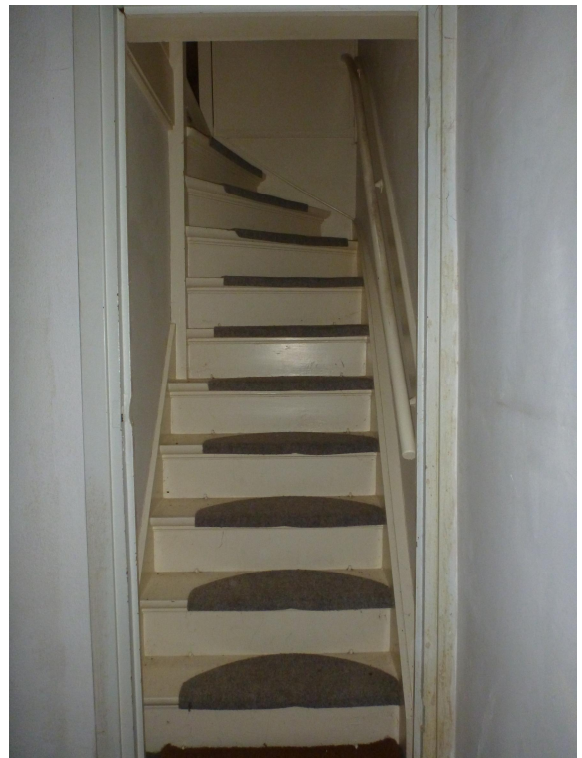
Afb. 24. De trap naar de zolder

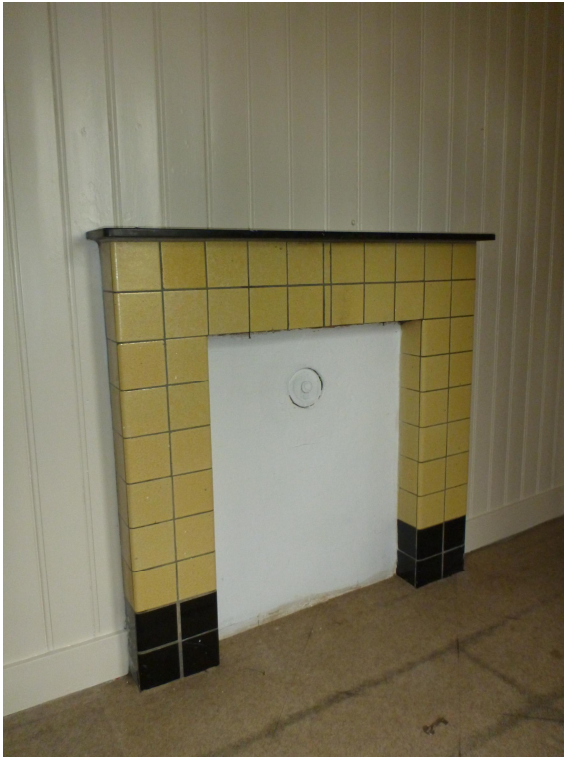
Ook hier is sprake van een 'hokkerige' indeling. De oorspronkelijke opzet gaat zowel wat betreft wat de vloeren, wanden en plafonds grotendeels schuil achter aftimmeringen. Twee vertrekken zijn voorzien van betegelde stookplaatsen. De scheidingswanden zijn opgetrokken in kraaldelen.

Afb. 25. Een van de stookplaatsen op zolder

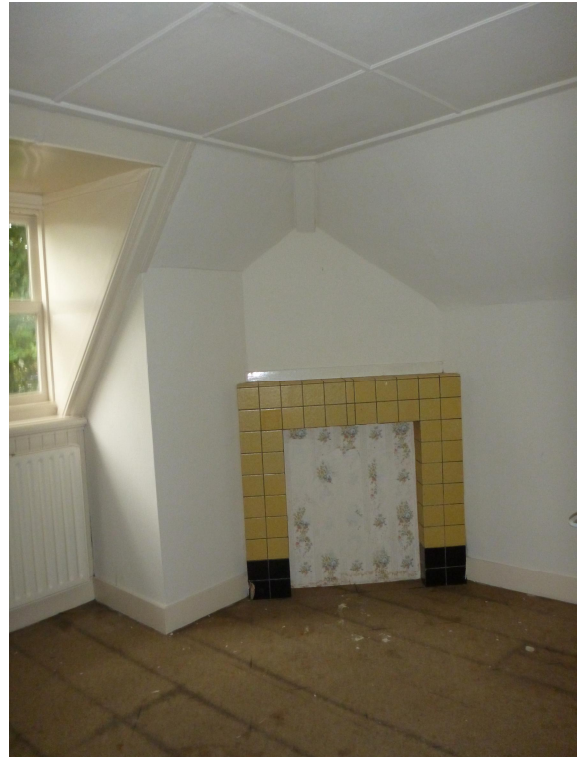
Afb. 26. De hoekschouw in een van de zoldervertrekken

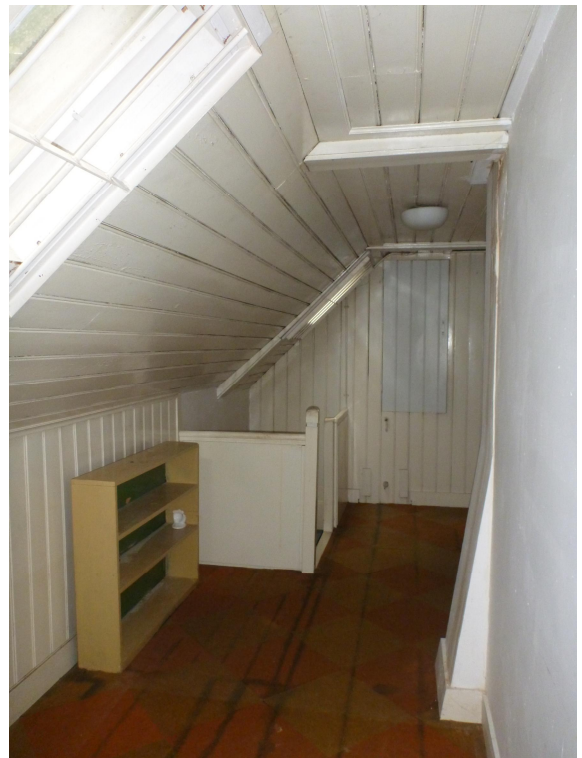
Afb. 27. Beeld van de aftimmering op de zoldergang

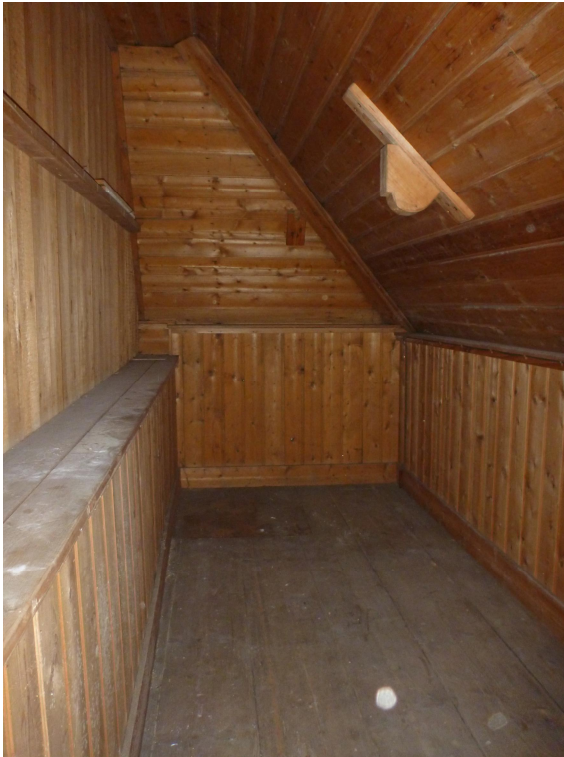
Afb. 28. Een van de afgetimmerde bergruimten op zolder

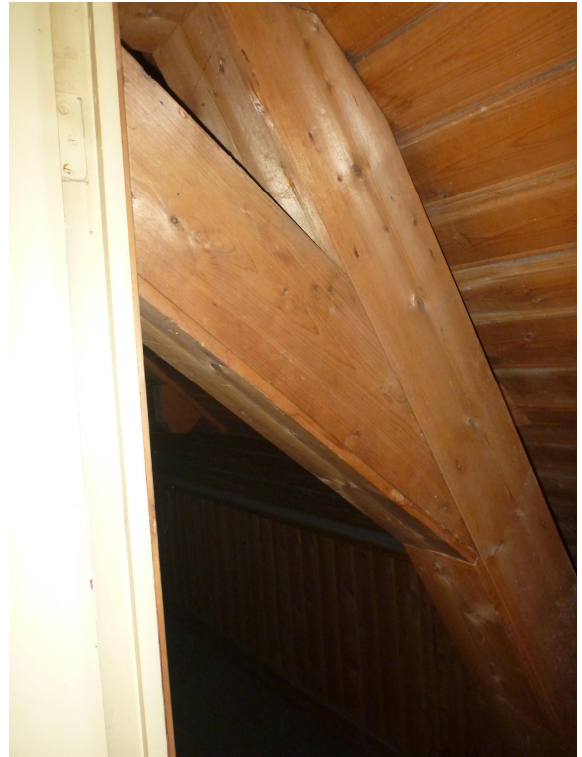
Door de aftimmeringen is de opzet van de kapconstructie op dit moment slecht zichtbaar. Er is sprake van (zes?) grenen spanten. De verdere opbouw was nauwelijks waarneembaar. Vermoedelijk is er sprake van een doorgaande nok die met rechte stijlen rust op de dekbalken van de spanten.

Afb. 29. Zelfs de spantbenen zijn afgetimmerd!

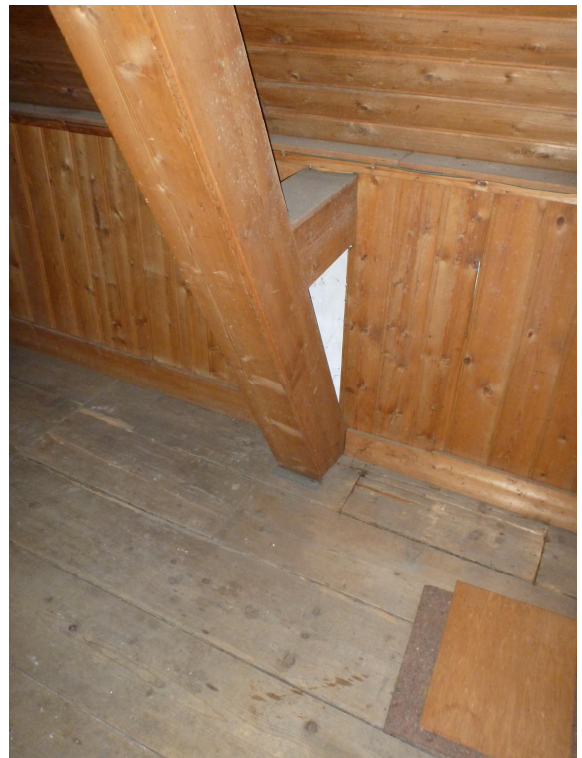
Afb. 30. De aansluiting van het spantbeen met een blok-  
keel aan de zijde van de voorgevel

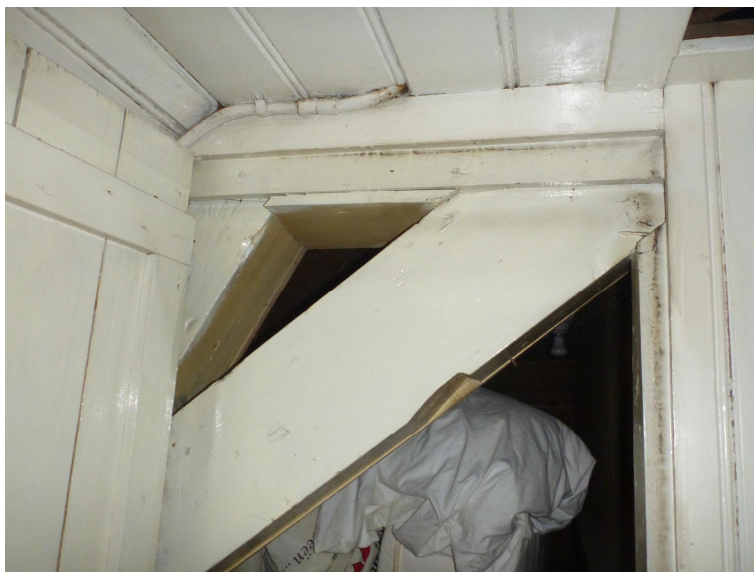
Afb. 31. Een van de korbelen van een spant, verborgen in een kast op de zolder

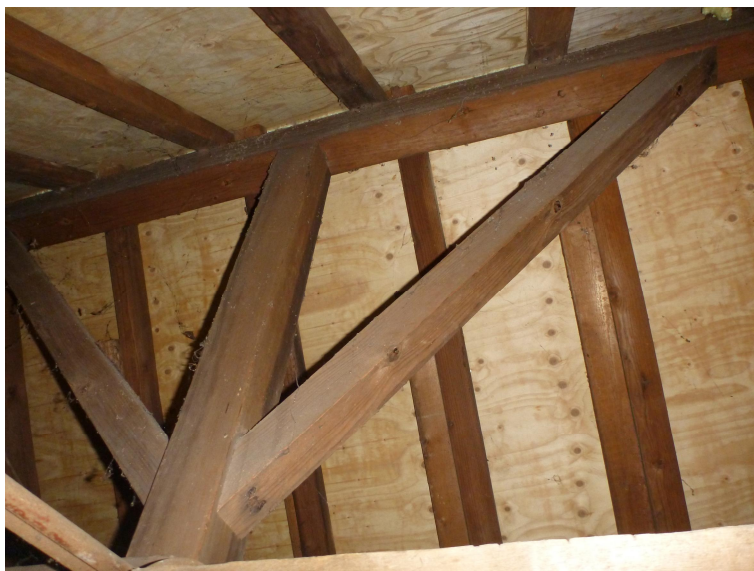
Afb. 32. Beeld van de ondersteuning van de nok

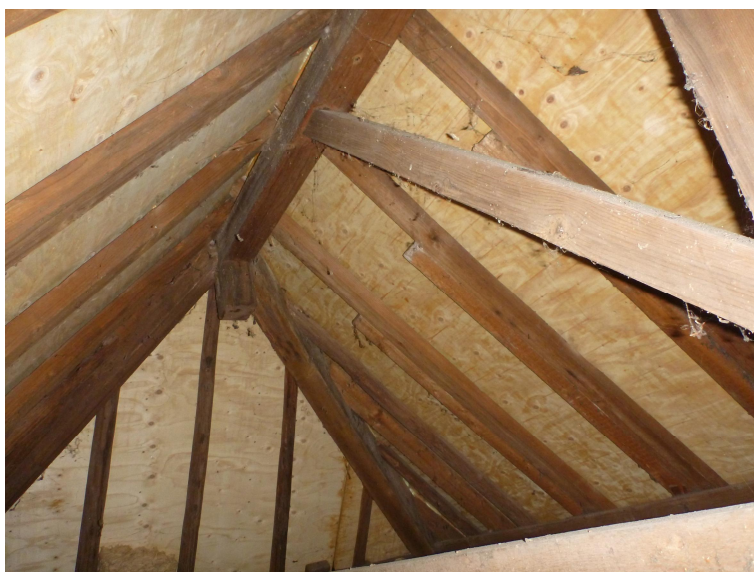
Afb. 33. De beëindiging van de nok aan de rechterzijde van de hoofdbouw-massa
