Terug naar de Italiaan wieg voor Haagse rest

Stukje bij beetje krijgt de Passage in Den Haag zijn oude allure weer terug.

PASSAGE OP HERHALING

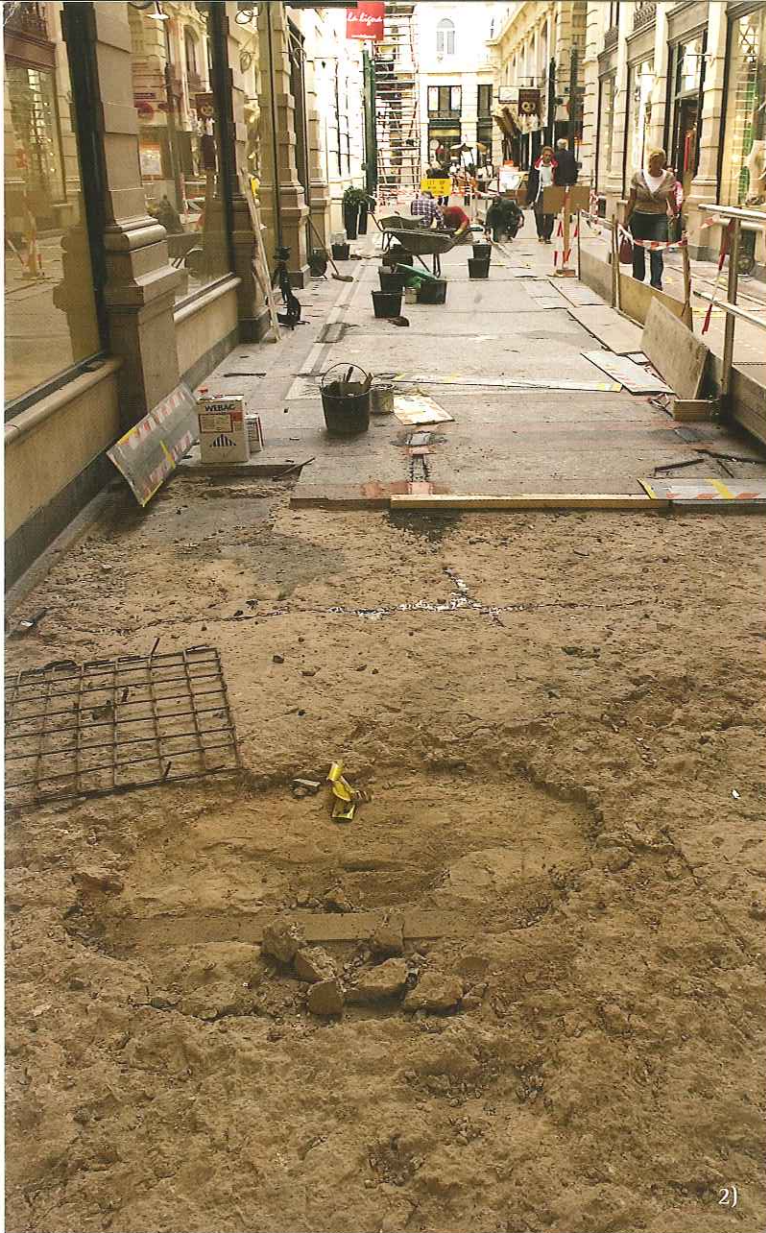
2) Sommige delen van de terrazzoer waren zo slecht dat repareren geen nut meer had. Een nieuwe vloer leggen was de enige oplossing.

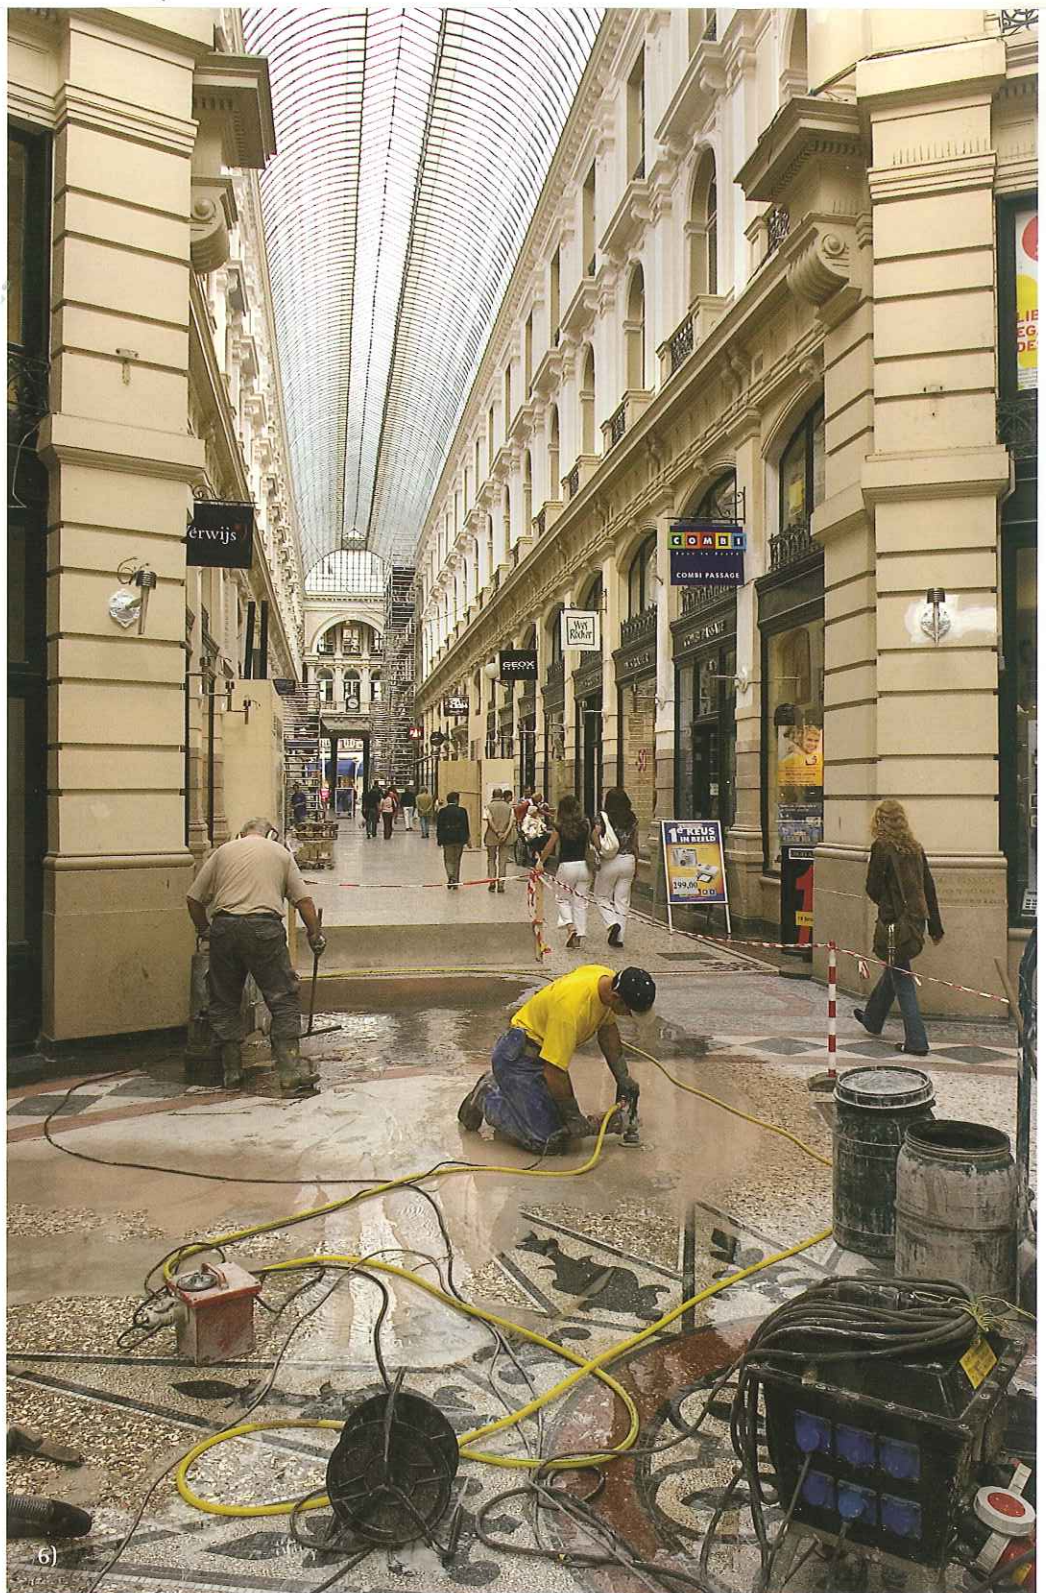
6) Niet overal was de vloer dik genoeg om goed diep te kunnen schuren. Voorzichtig aan, en met de handschuurmachine dus.

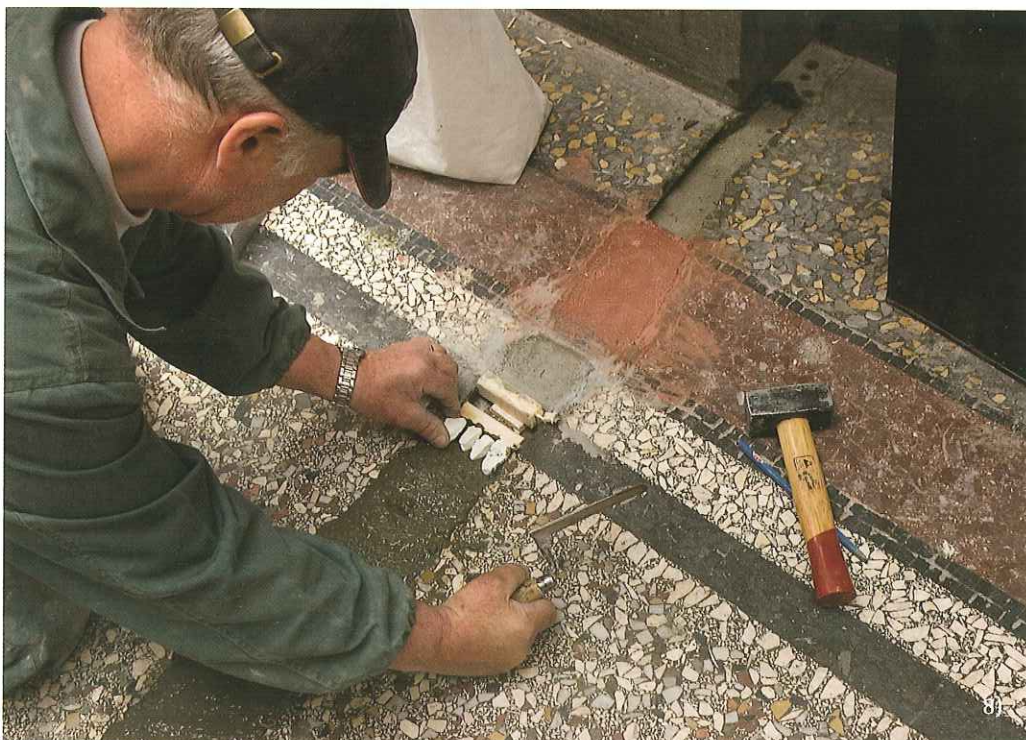
6) Scheuren werden schuin ingezaagd in een taps uitlopende vorm. Mocht er van onderaf druk op de reparatie komen te staan dan komt deze alleen maar beter vast te zitten.

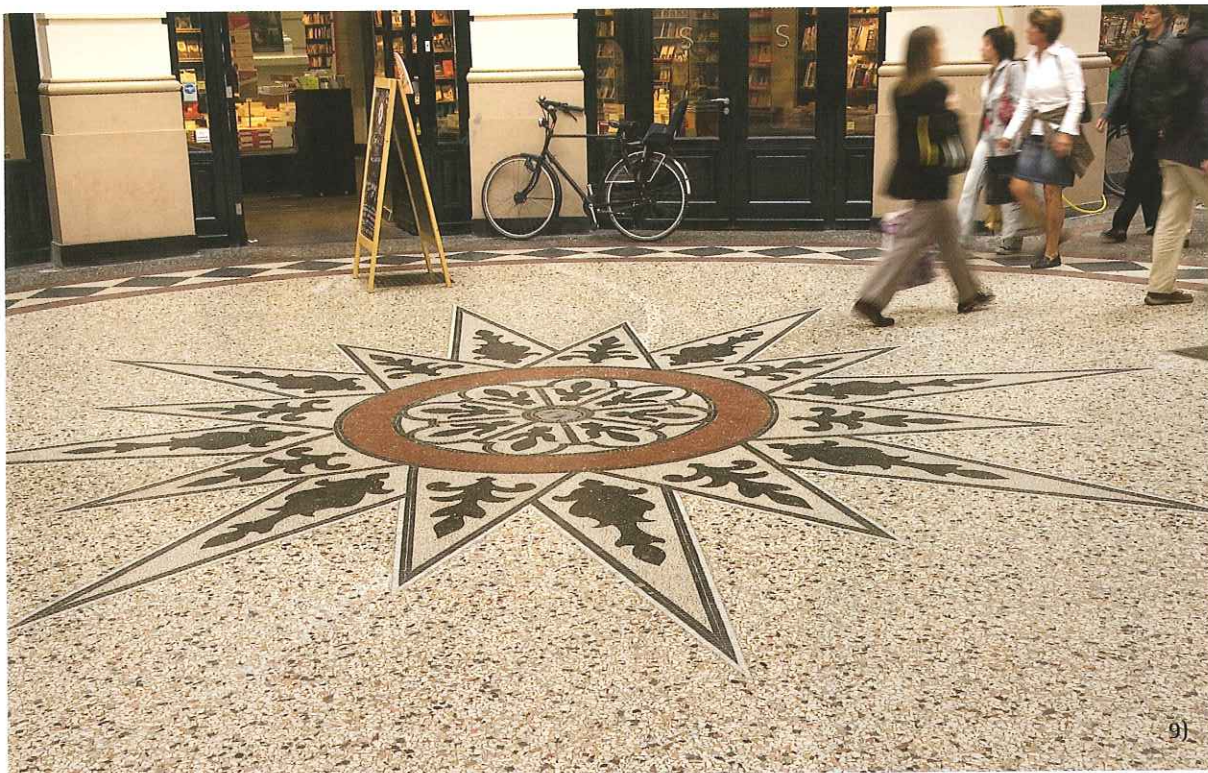
9/10) De centrale ster is een van de opvallendste onderdelen van de terrazzovloeren in de Passage. Maar ook dit deel had de tand des tijds niet doorstaan. Scheuren zijn gerepareerd en blokjes vervangen en teruggeplaatst.

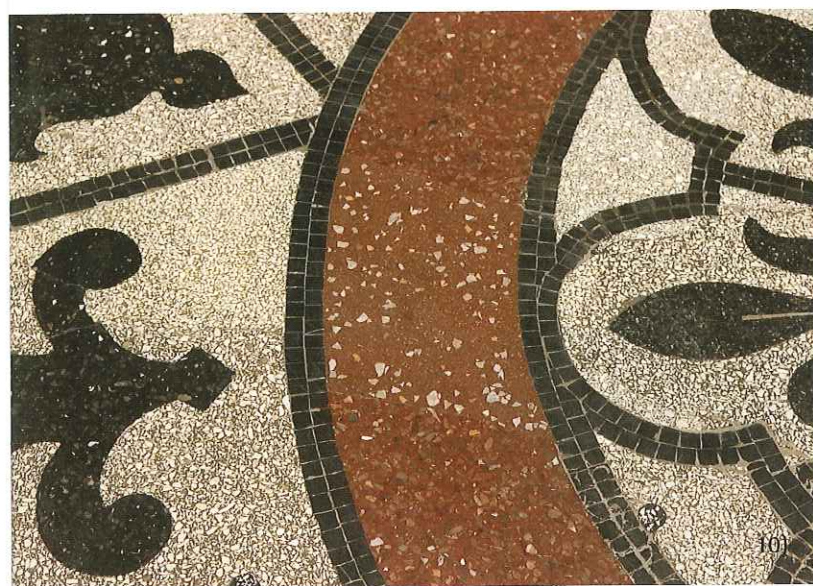
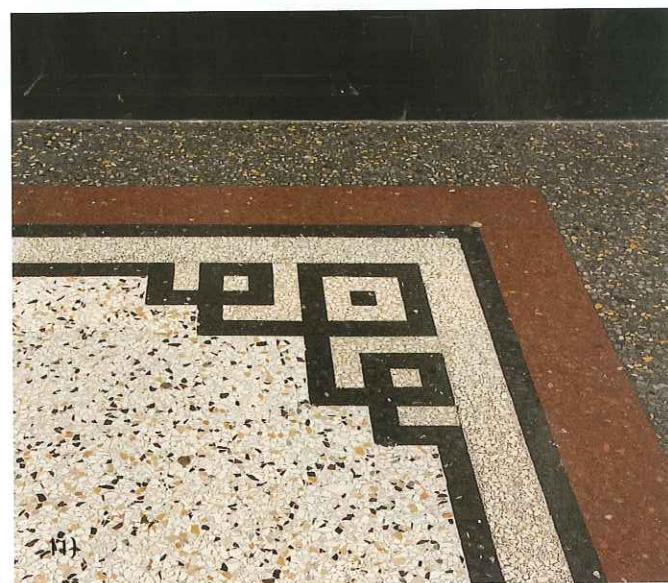
11) In de nieuwe vloer van de Hofwegtak werden met messing strips dilataties gemaakt. Zeer tegen de zin van de architect, maar die moest toch zwichten voor de expertise van de terrazzovakman.
