# MOEIZAME AANLOOP TOT AANPAK PARTICULIERE NIRWANAFLAT DEN HAAG

Gemeente Den Haag  
Dienst Ruimtelijke en  
Economische Ontwikkeling  
Monumentenzorg  
Postbus 29734  
2502 LS Den Haag

**De Nirwanaflat in Den Haag is niet alleen een prachtig ontwerp van de architecten J. Duiker en G. Wiebenga uit 1927. Het is als eerste woontoren van Nederland ook een 'manifest' van het nieuwe vooruitstrevende denken over bouwen en wonen, dat in de eerste decennia van deze eeuw opbloeiende. Tien jaar geleden is een poging gedaan de bouwfysisch slechte gevel op te knappen. De negatieve resultaten hiervan bracht de Vereniging van Eigenaren ertoe een onderzoek in te stellen naar een grondiger aanpak van de buitenhuid van dit jonge monument. Dit heeft geleid tot een degelijke gevelrenovatie, die zojuist is afgerond. Het is jammer, dat architectonische bolwerken als de Nirwanaflat niet integraal door de gemeenschap als cultureel fenomeen worden gekoesterd. Het monumentale object viel helaas ten prooi aan moeizame bouwprocessen en financiële besommeringen, maar zal desondanks weer in volle glorie uit de steigers komen.**

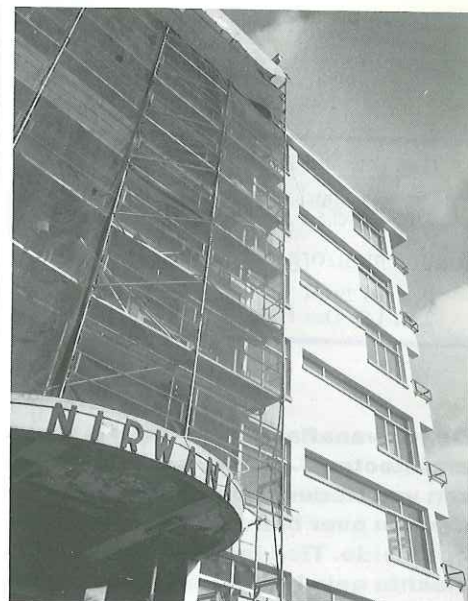
Tijdens de renovatie hebben de bewoners maanden achter steigers en afschermkleden vertoeft.

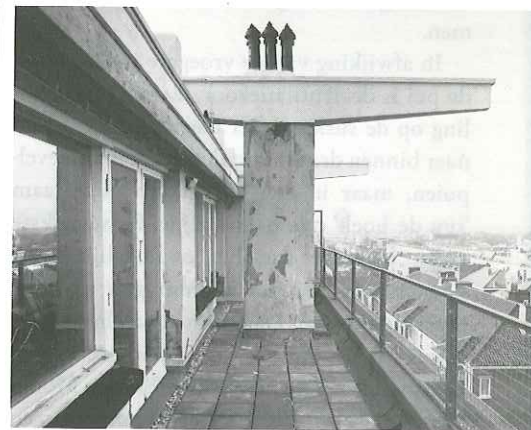
**Eén van de middelen om tot een rendabel plan te komen was om de dakwoningen buiten het renovatieplan te laten. Deze worden later in eigen beheer opgeknapt. Wel zijn meegenomen daken, dakterrassen en onderdelen van algemene aard, zoals de hijsbalken.**

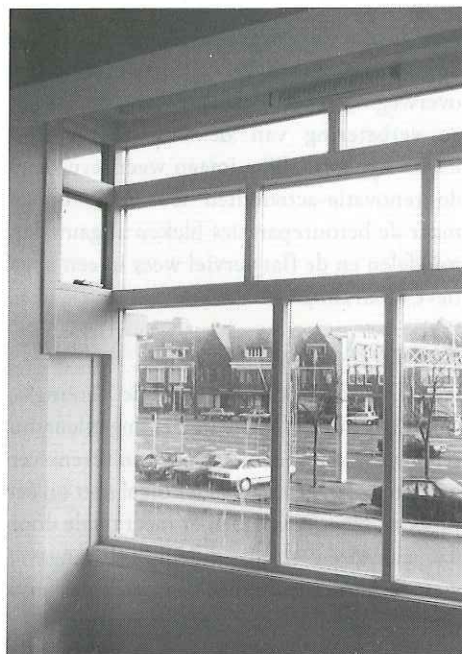
**In afwijking van de vroegere indeling van de pui is de ventilatievoorziening, in aanvulling op de suskast, niet meer gezocht in een naar binnen draaiend stalen raam in de gevelpui, maar in een hard glazen uitzetraam 'om de hoek' aan de balkonzijde.**

In afwijking van de vroegere indeling van de pui is de ventilatievoorziening, in aanvulling op de suskast, niet meer gezocht in een naar binnen draaiend stalen raam in de gevelpui, maar in een hardglazen uitzetraam 'om de hoek' aan balkonzijde. Belangrijkste reden hiervoor was het onmogelijk slank houden van de, met 32 mm glas gevulde, draaiende ramen. De grofheid van het detail, die daardoor zou ontstaan, vond geen goedkeuring bij het gemeentelijke Bureau Monumentenzorg en de Welstandscommissie en trouwens ook niet bij de VVE in de persoon van de voorzitter, de heer A.E.D. van Capelleveen.

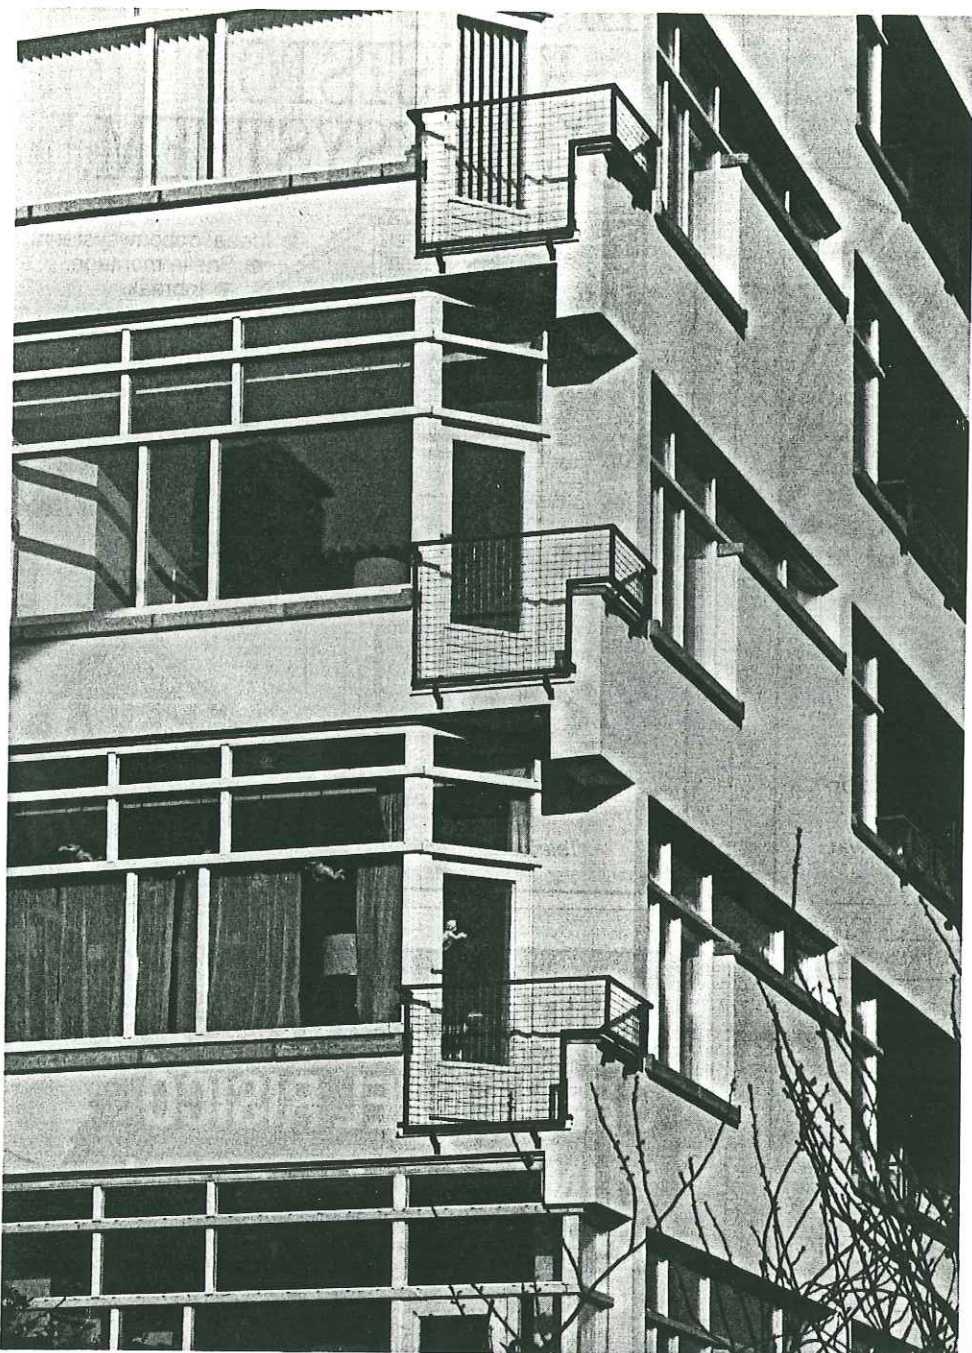
Voor het terugplaatsen van een nieuwe houten pui zijn nieuwe aansluitdetails gemaakt langs de randen. De 4 cm dikke isolatielaag veroorzaakte een verplaatsing van de pui naar buiten. Dit had tot gevolg, dat op de horizontale aansluiting op de betonpenanten extra timmerwerk moest worden verricht.

Voor het vervangen van de originele houten puien zijn nogal wat toeren uitgehaald. De puien waren door de ingestorte verankeringen in het beton niet eenvoudig te verwijderen. Voor het terugplaatsen van een met dubbelglas voorziene houten pui (uitgevoerd in gelamineerd dark red meranti) zijn nieuwe aansluitdetails gemaakt langs de randen. De 4 cm dikke isolatielaag veroorzaakte een verplaatsing van de pui naar buiten, zodat op de plaats van de horizontale aansluiting op de betonpenanten extra timmerwerk moest

worden verricht. Aan de onderzijde moesten nieuwe waterslagen worden gemaakt. Gekozen is voor betonnen dorpels, die aan de betonnen borstweringslementen zijn verankerd. Aan de bovenzijde zijn ventilatiesleuven boven het kozijn geformeerd, zodat een achter het kozijn geplaatste suskast voor de nodige ventilatie kon zorgen. Deze kast is geheel weggetimmerd in het plafond en op dezelfde wijze als het plafond afgewerkt. Alleen door de ventilatiesleuven, die erin zijn opgenomen, is de aanwezigheid af te lezen. Het draaiknopje voor de bediening van de kasten is op deze wijze echter hinderlijk moeilijk op een hoogte van ongeveer 2,40 m terecht gekomen.
