Geslaagde gevelrestauratie Nirwâna-flat

# Een meesterwerk professioneel hersteld

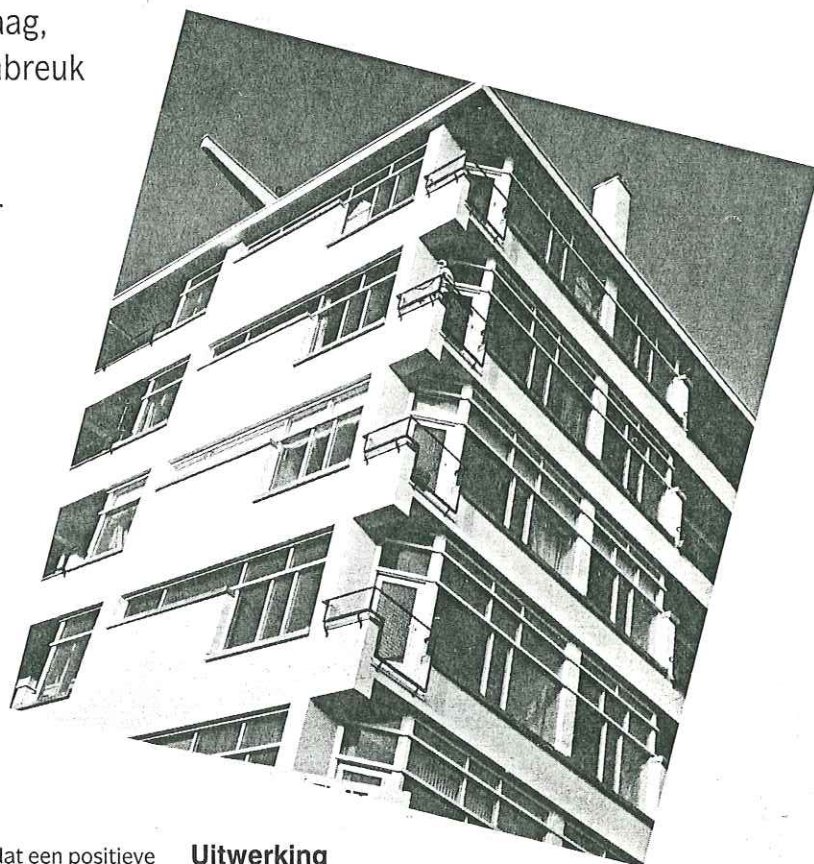
*Midden in de oude gevelpui bevond zich een smal stalen raam voor de ventilatie. Om de profilering smal te houden, is nu een hardglazen uitzetraam aangebracht en een wigvormig kalf boven de balkondeuren met ventilatiesleuven, aansluitend op een suskast binnen.*

Een hoofdstuk apart vormen de houten kozijnen. In de oorspronkelijke uitvoering van Wiebenga en Duiker was in het centrum van de kozijnen een vrij smal naar binnen draaiend stalen raam opgenomen, dat voor de gewenste ventilatie zorgde. Bij de restauratie wilde men geen staal meer terug laten komen. Technisch gezien was dit ook moeilijk vanwege het 3 cm dikke isolatieglas dat werd toegepast.

Men wilde (en mocht van Momumentenzorg) geen afbreuk doen aan de oorspronkelijke raamindeling en de slanke belijning die Wiebenga en Duiker zo fraai hadden gerealiseerd. Vandaar dat is gekozen voor een alternatief in de vorm van een hardglazen uitzetraam dat aan de zijkant (de balkonzijde) is aangebracht. Teneinde het vooraanzicht zo slank mogelijk te houden, is een speciaal geëxtrudeerd aluminium profiel ontwikkeld, waarmee de isolatieglas panelen in het meranti-houten kozijn worden geklemd. Ook het zwaar uitgevoerde meranti kalf (90 x 160 mm) dat boven de balkondeuren is aangebracht, oogt vanaf de voorzijde slank vanwege de wigvorm waarin deze bewust is uitgevoerd.

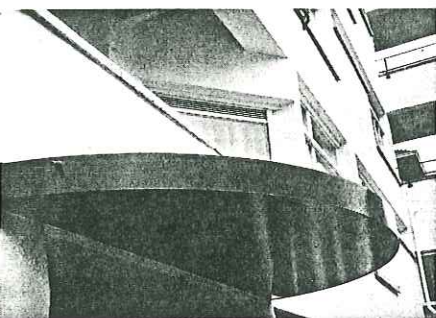
## Sterk uitragende balkons

Deze balkons zouden de verbinding moeten vormen met de naastgelegen flats, maar dit plandeel is nooit gerealiseerd. De nieuwe half-ronde stalen luifel boven de achteringang is geheel in stijl toegevoegd.

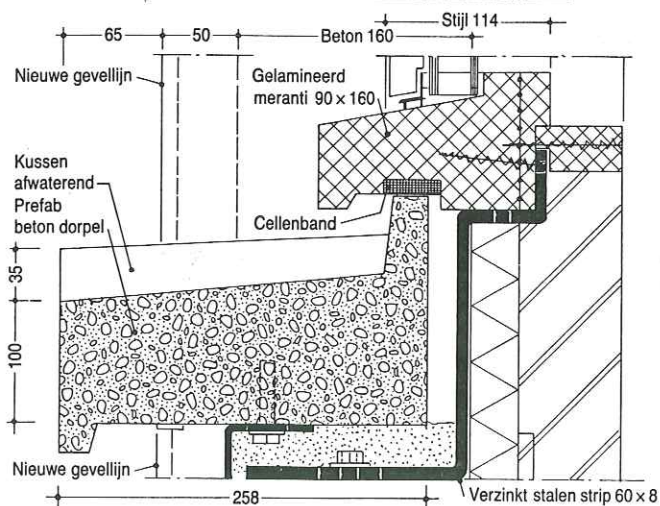
## Buitengevelisolatiesysteem en kozijn aanpassingen

Op de gevel zijn 40 mm dikke polystyreen hardschuimplaten aangebracht met daarop een siliconen-hars gebonden waterafstotende Granol afwerkingslaag. Boven de raamkozijnen zijn verdeckt opgestelde luchtspleten aangebracht die verbonden zijn met een binnen tegen het plafond gemonteerde houten suskast. Voor de slanke belijning zijn de horizontale elementen, zoals bovendorpel en kalf, wigvormig uitgevoerd.

Een andere detailaanpassing was nodig doordat de 40 mm dikke isolatielaag op de buitengevel een verplaatsing van de pui naar buiten noodzakelijk maakte. Ook dit vanwege de eis dat het buiten-aanzicht zo origineel mogelijk gehouden moest worden. Op de plaats van de horizontale aansluiting op de betonpenanten moest hierdoor extra timmerwerk worden verricht. Aan de onderzijde moesten ook nieuwe waterslagen worden gemaakt, waarbij is gekozen voor betonnen dorpels die aan de betonnen borstweringselementen zijn verankerd.
