Een binnenbrandje in februari 2005 richtte fikse schade aan in het Chinees Kabinet in het Haagse Johan de Witt-huis. Ruim twee jaar later is de schade bijna geheel hersteld. Het wachten is nog op het Chinese papierbehang en de inrichting. De restauratie van het stucwerk is inmiddels wel helemaal voltooid. >>

JOHAN DE WITT-HUIS

Kabinet gerestaureerd

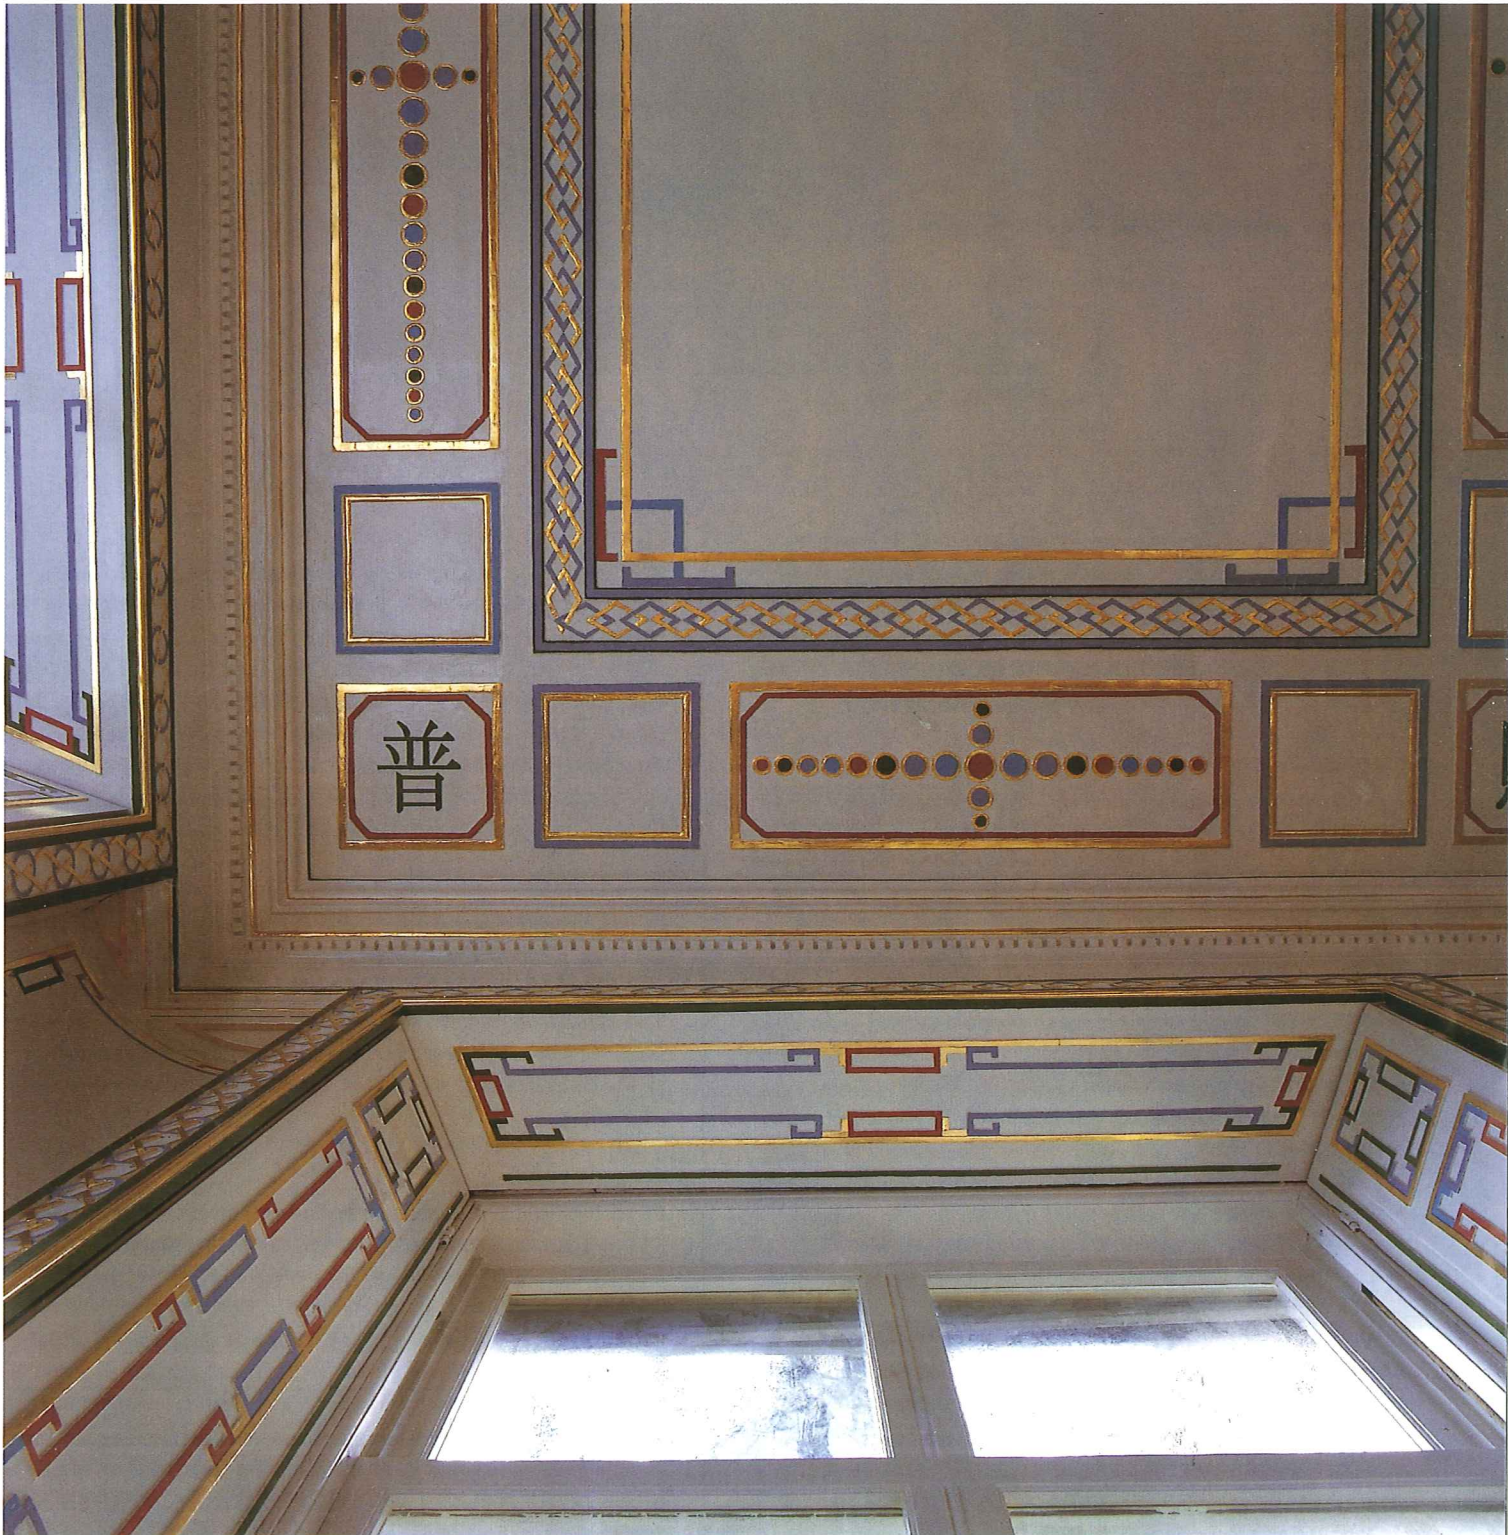
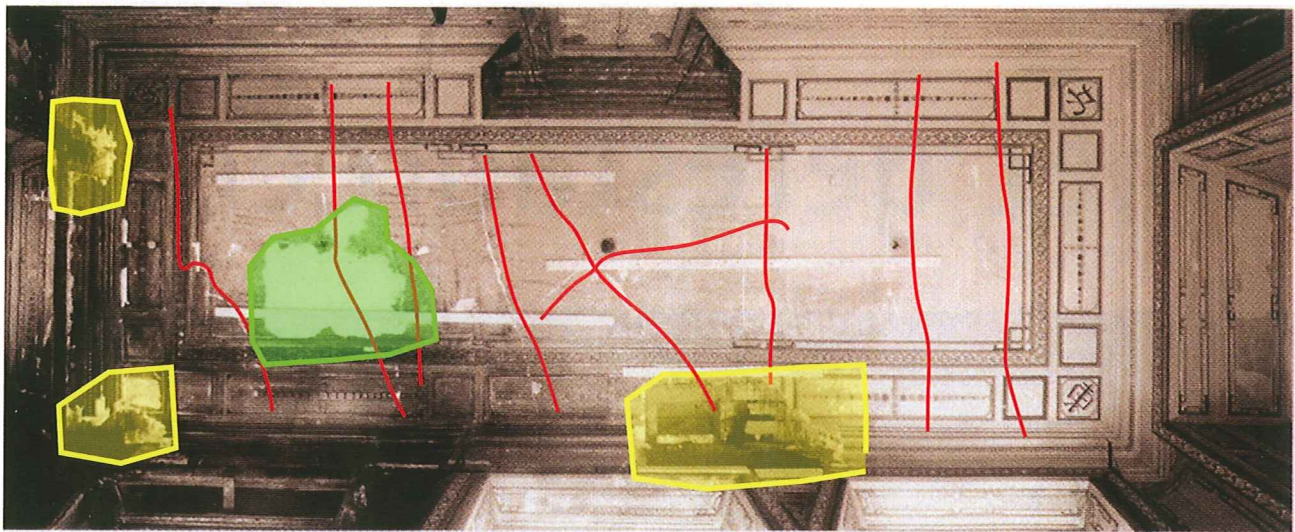
Chinese kamer stucplafond schade
opname juni 2005

scheuren

ontbrekend lijst- en stucwerk

losgelaten raaplaag

2) Overzicht van de schade aan het stucwerk na de brand in februari 2005. Het op deze wijze in kaart brengen van de verschillende schades maakt het mogelijk een goede begroting en eenduidige offerte af te geven. Ook geeft dit beeld een goed overzicht van de soorten schades die zijn aangetroffen. Duidelijk is te zien dat het stucplafond in de loop der jaren is gedilateerd, waarschijnlijk door de werking van het gebouw.

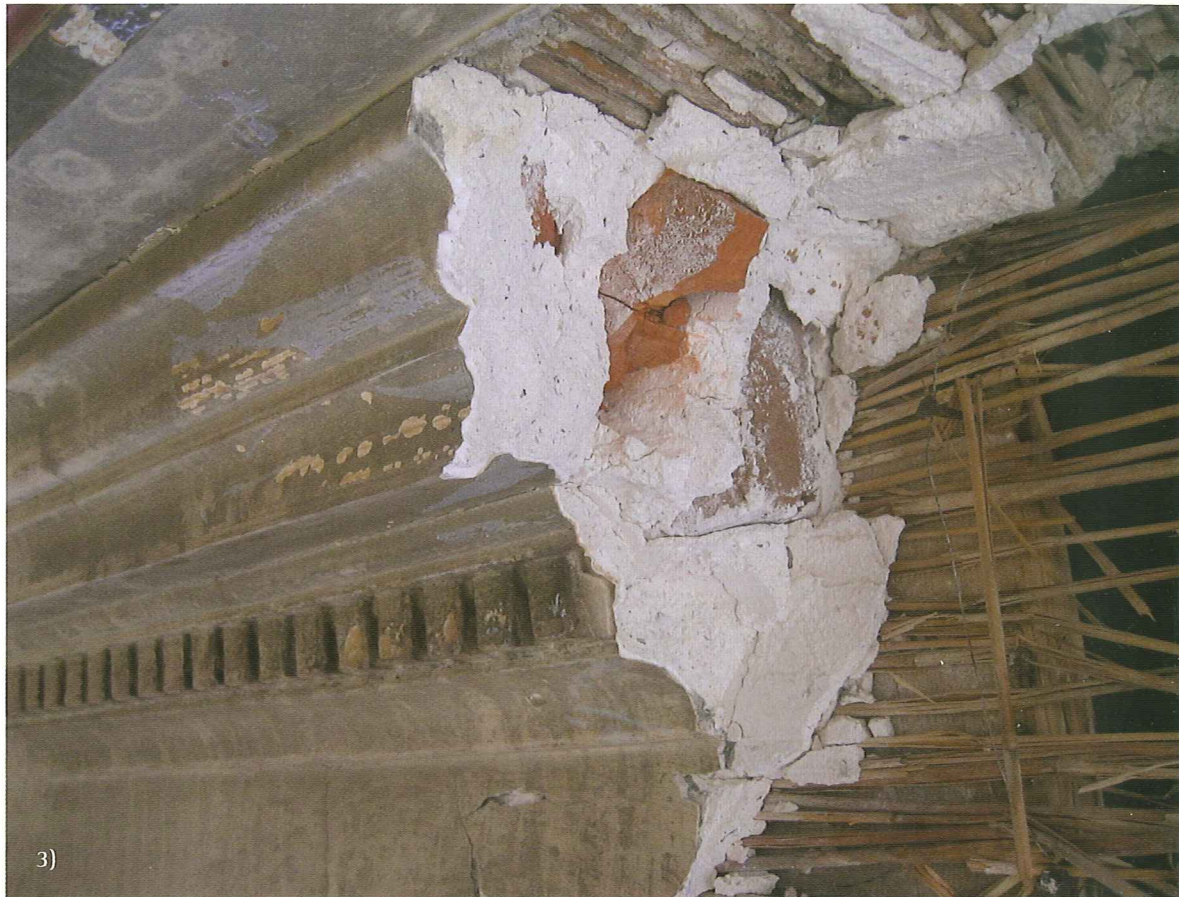
3) Detailopname van de kooflijst: de opbouw van grondhout, riet, vertinen raaplaag is goed te zien. Ook de vulling van de kooflijst met stukken baksteen is waarneembaar.

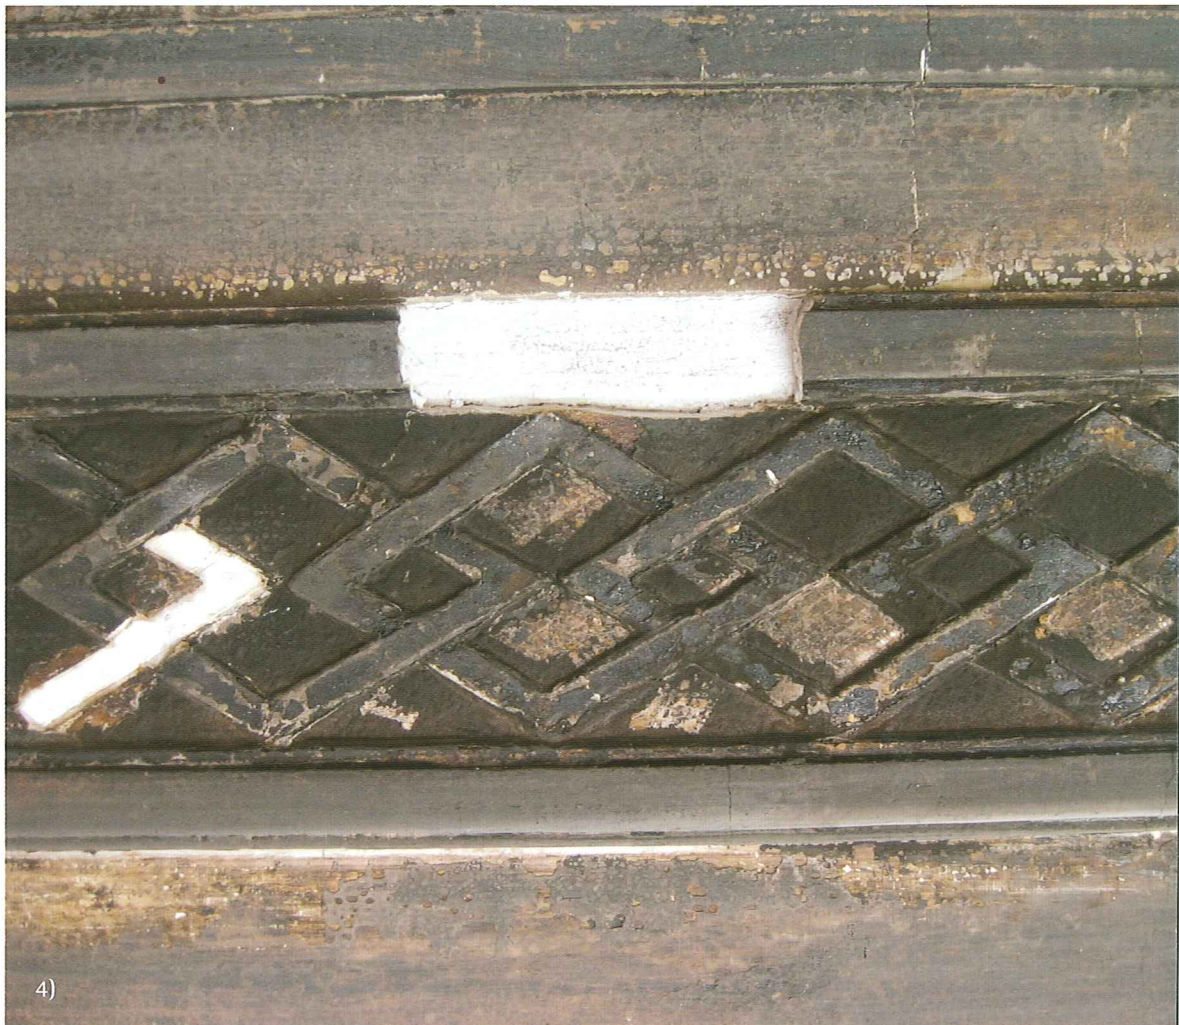
4) Het vlechtwerk op het stucplafond is ernstig aangetast door de brand. Nadat de schilder het plafond had schoongemaakt bleek dat dit deel onherstelbaar was beschadigd en opnieuw moest worden gemaakt door de stukadoor. Het gestukadoorde vlechtwerk was losgekomen van de ondergrond. Opnieuw vastzetten was onmogelijk. Vervangen door nieuw "psychedelisch" werk van de restauratiestukadoor was de enige echte oplossing.

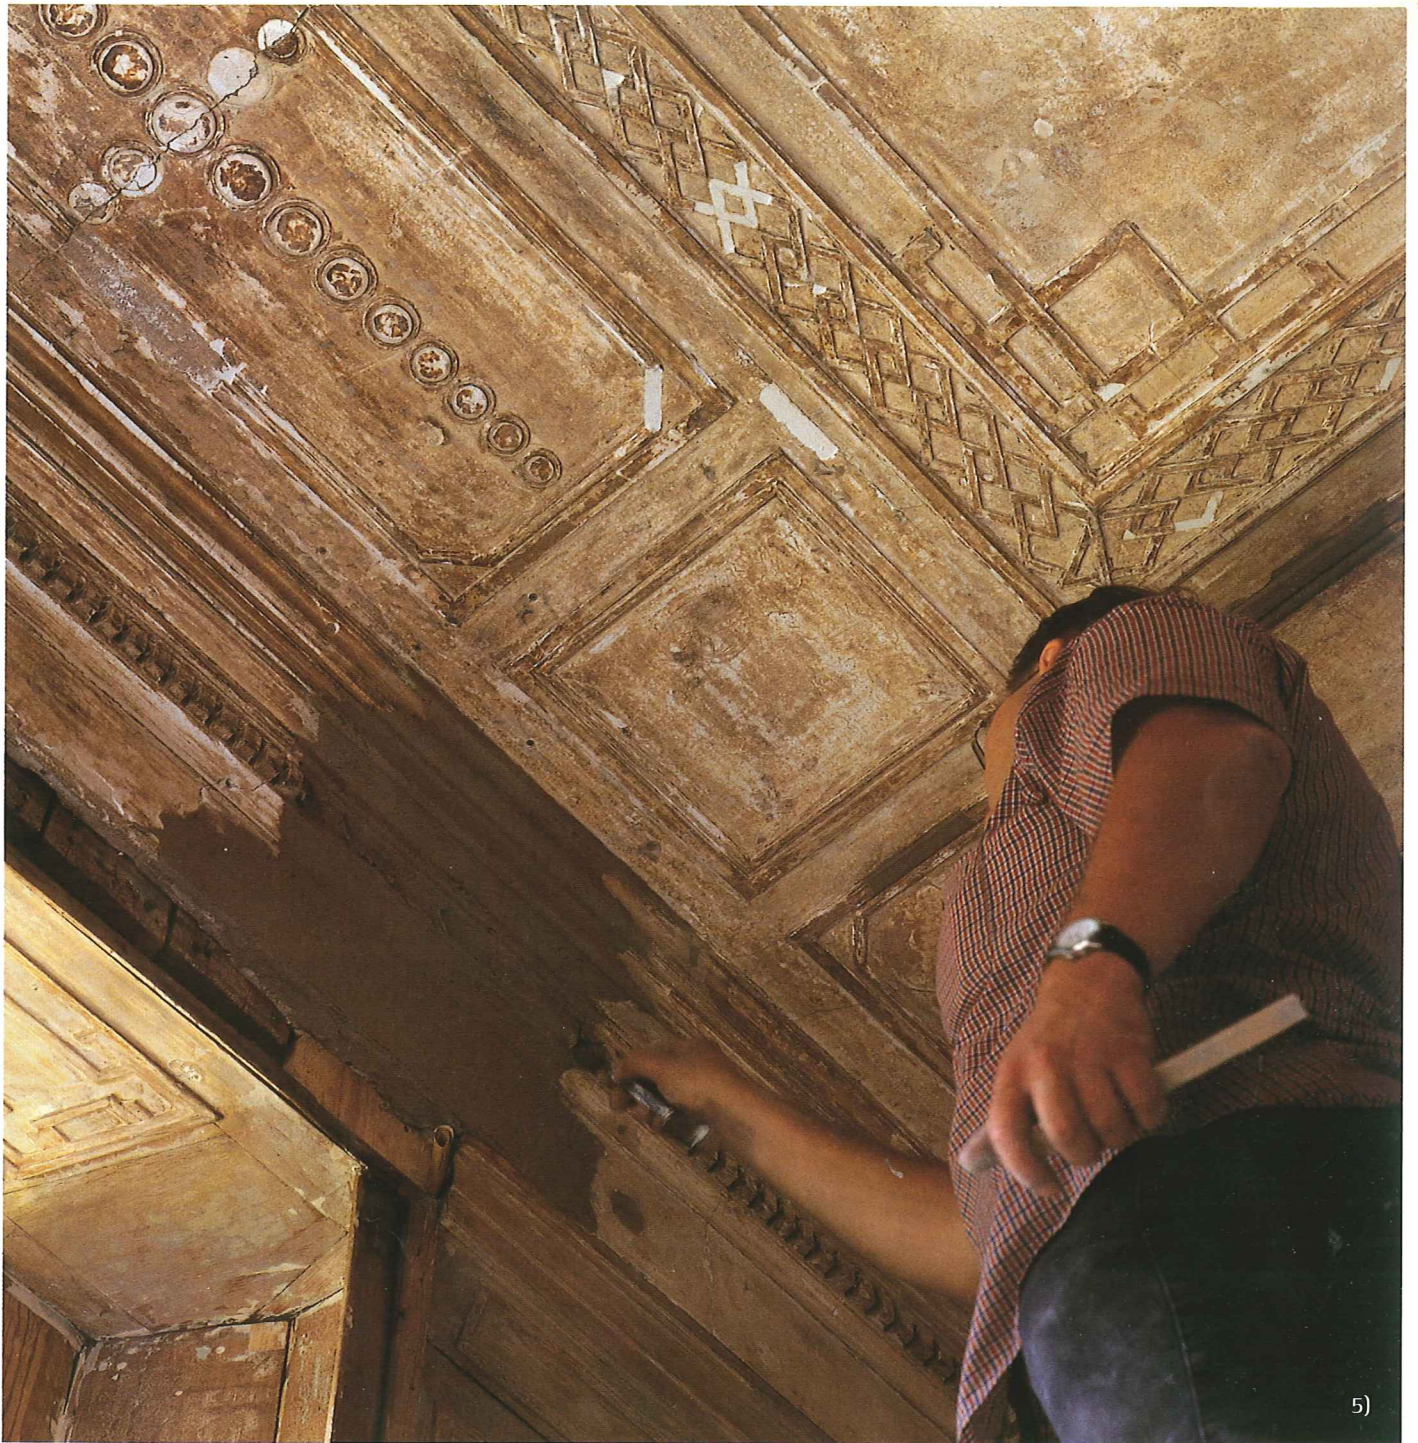
5) De restauratiestukadoor Anton van Delden in actie. Het experiment van het snijden in de Unilit 65 mortel gaat als gesneden koek. Alle twijfels ten spijt blijkt dat dit een formidabel materiaal is om dergelijke restauratie-opgaven te klaren.

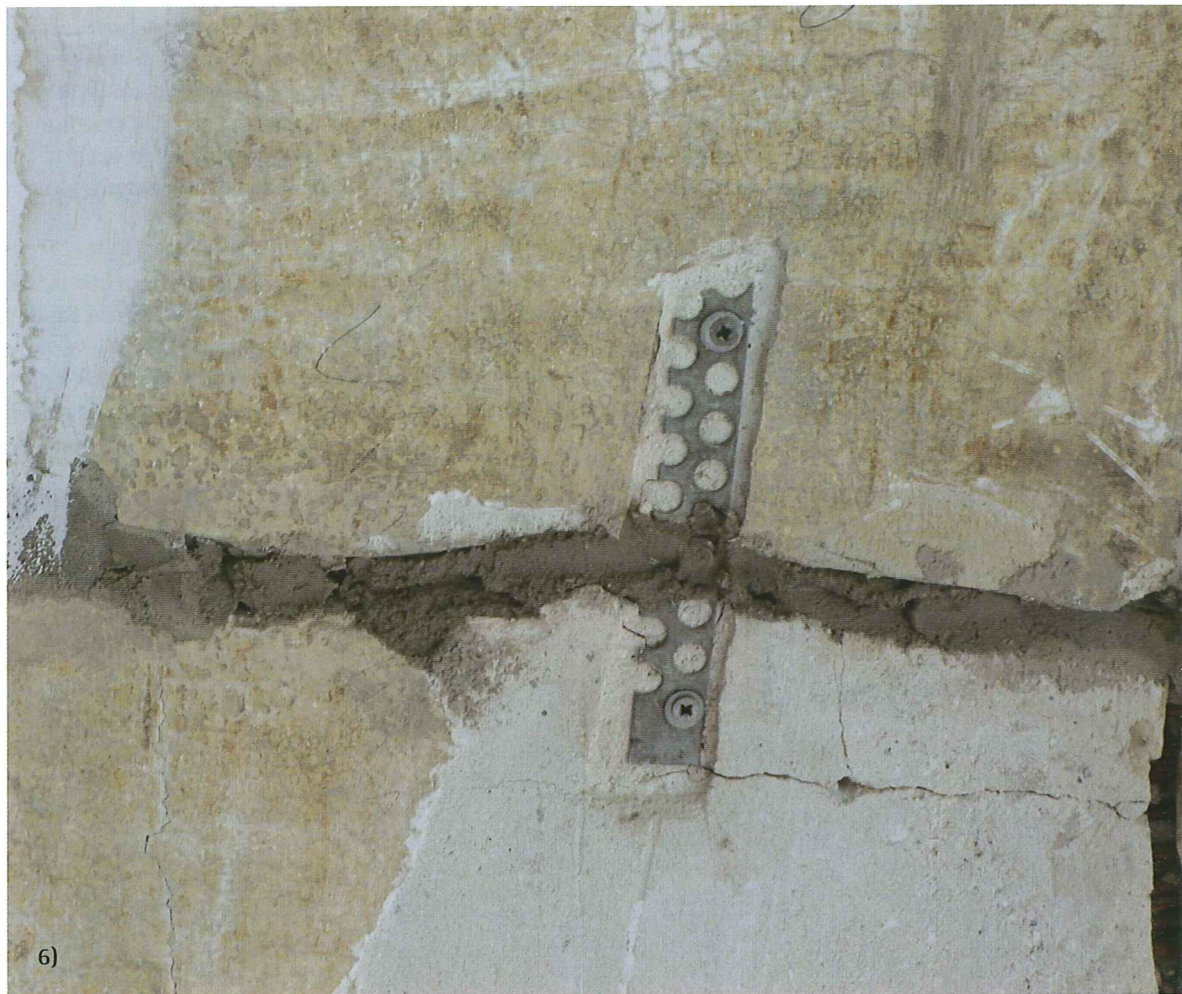
6) Roestvaststalen pleisters met gaten plakken om de scheuren te overbruggen in het stucplafond.

terwerk van circa 50 mm breed te verwijderen. Op deze vrijgelegde raaplaag zou dan een strook polyesterdoek kunnen worden geplakt. Daarop zou dan met een fijne Unilit 65F mortel de pleisterlaag worden hersteld. Echter de bestaande vertin- en raaplaag zijn zo zwak dat uiteindelijk gekozen is om stroken rvs-staal met gaatjes op regelmatige afstanden ter overbrugging van oud naar nieuw werk aan te brengen. Om het hoogteverschil met de pleisterlaag weg te werken, werd ter plaatse van de rvs-strip met een Dremel de pleisterlaag uitgefreesd. De strip zorgt voor een goede drukverdeling op de brose vertin- en raaplaag. Op die manier wordt de druk van de schroeven beter verdeeld over de zwakke raaplaag. Deze techniek werd ook gebruikt om scheuren te overbruggen. Het voordeel van de vele gaatjes in de rvs-strips is dat de pleisterlaag die hierop wordt aangebracht

beter aan de onderliggende raaplaag kan hechten. Dit verkleint de kans op tekening in de loop der tijden. De scheuren zelf zijn dichtgezet met een Rasocal-mortel. Dit is een zeer fijne kalkmortel.

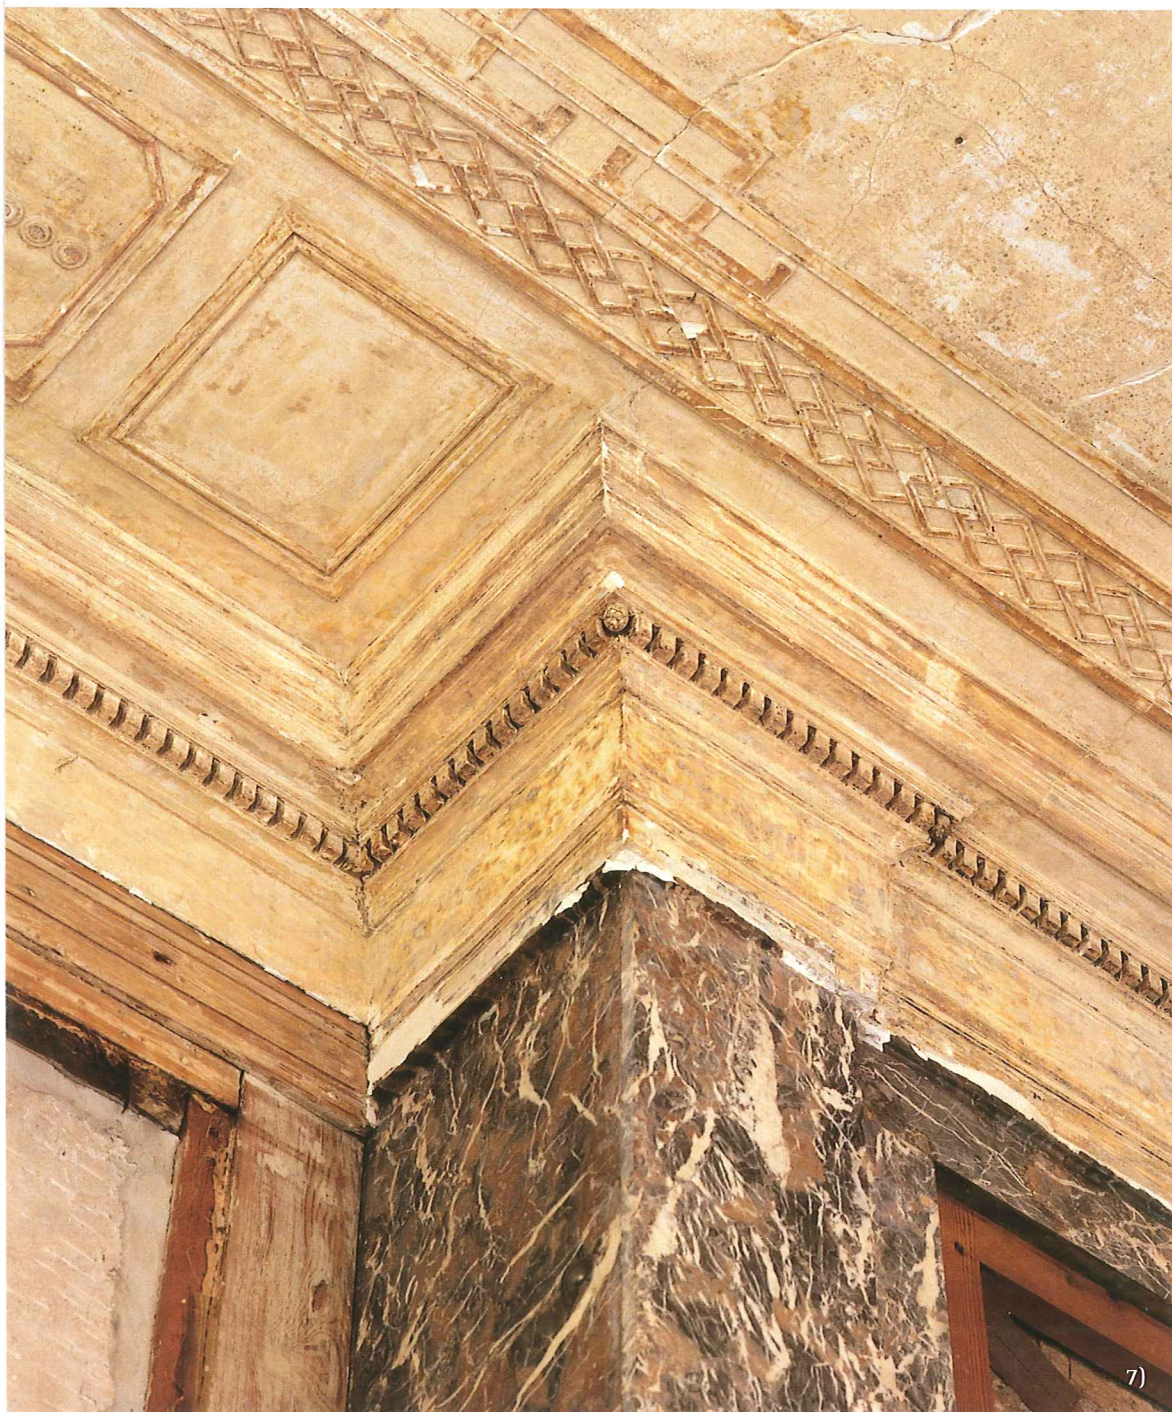
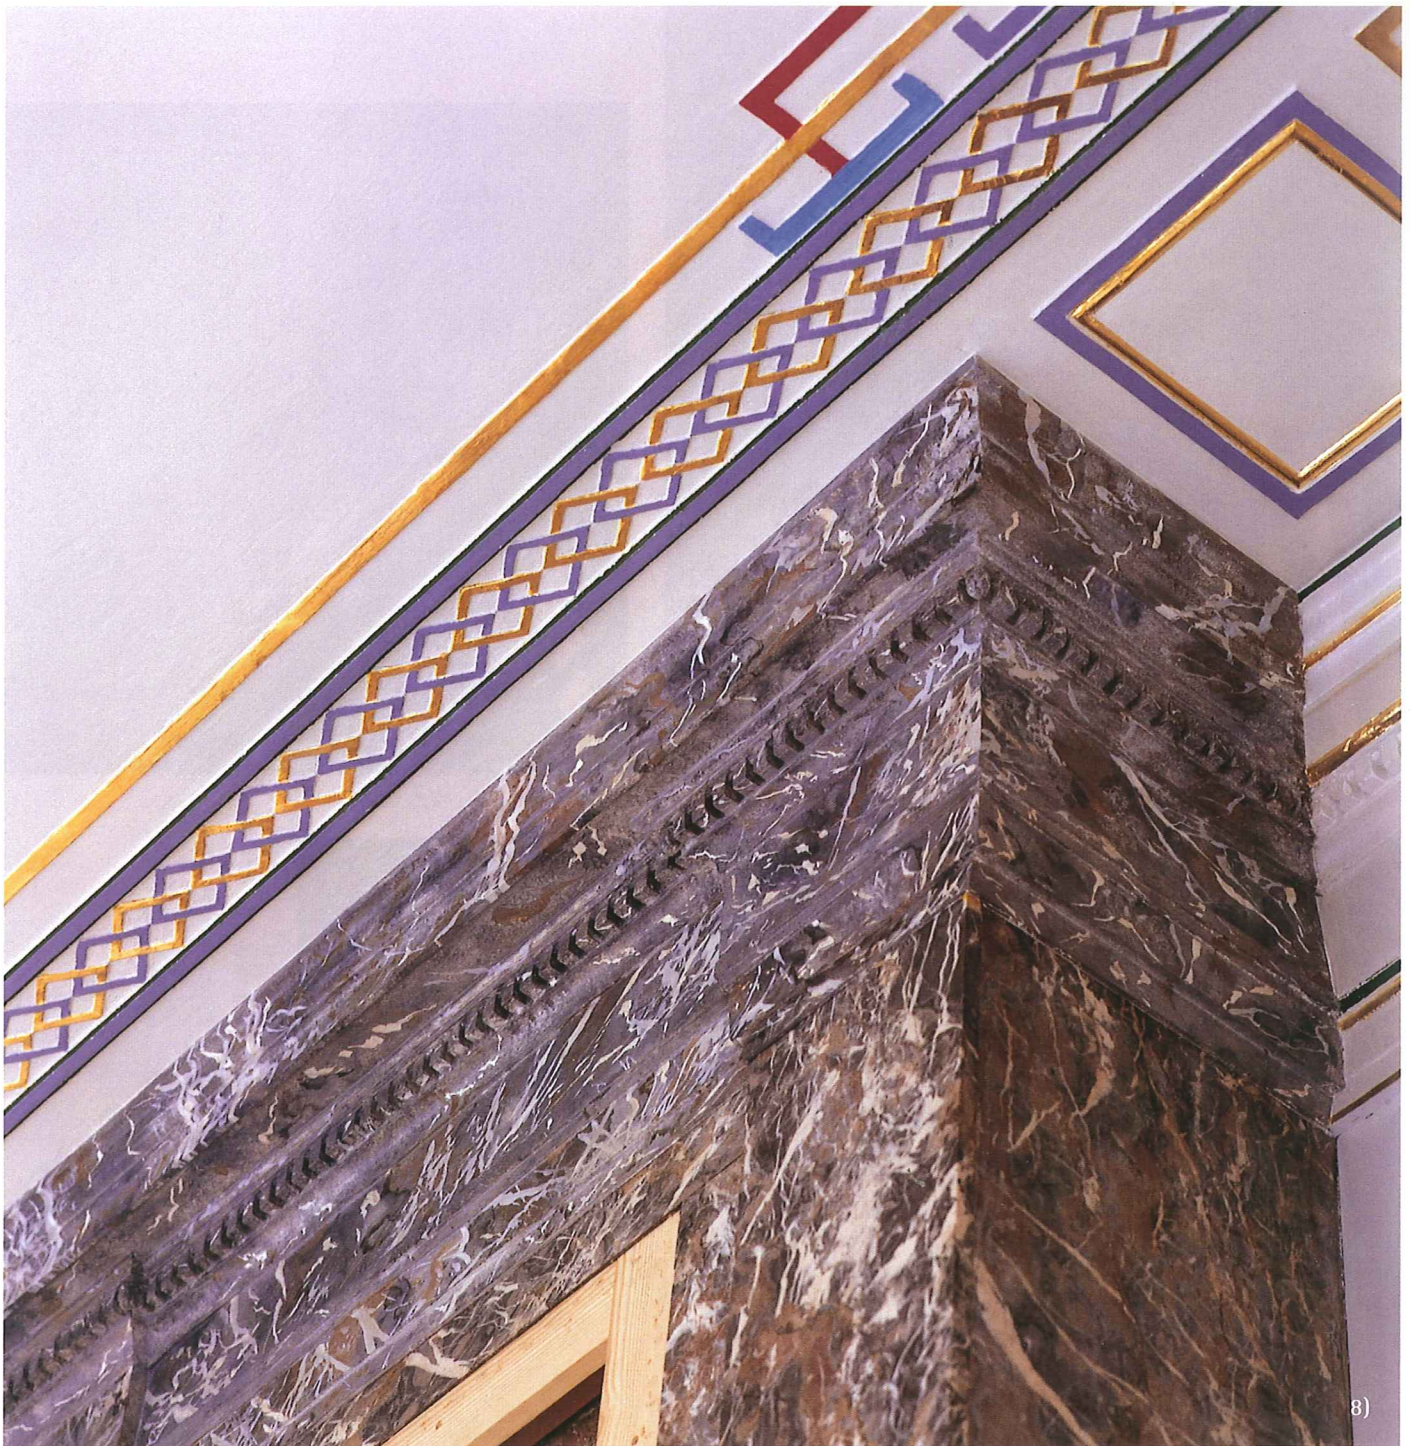
7/8) Na het schoonmaken wordt de overgang van marmer naar stucwerk aan de schouwboezem zichtbaar. De ontbrekende delen in stuc worden aangevuld in gips. Vervolgens zal de schilder het marmeren en zo visueel laten aansluiten bij het marmer van de schouw.

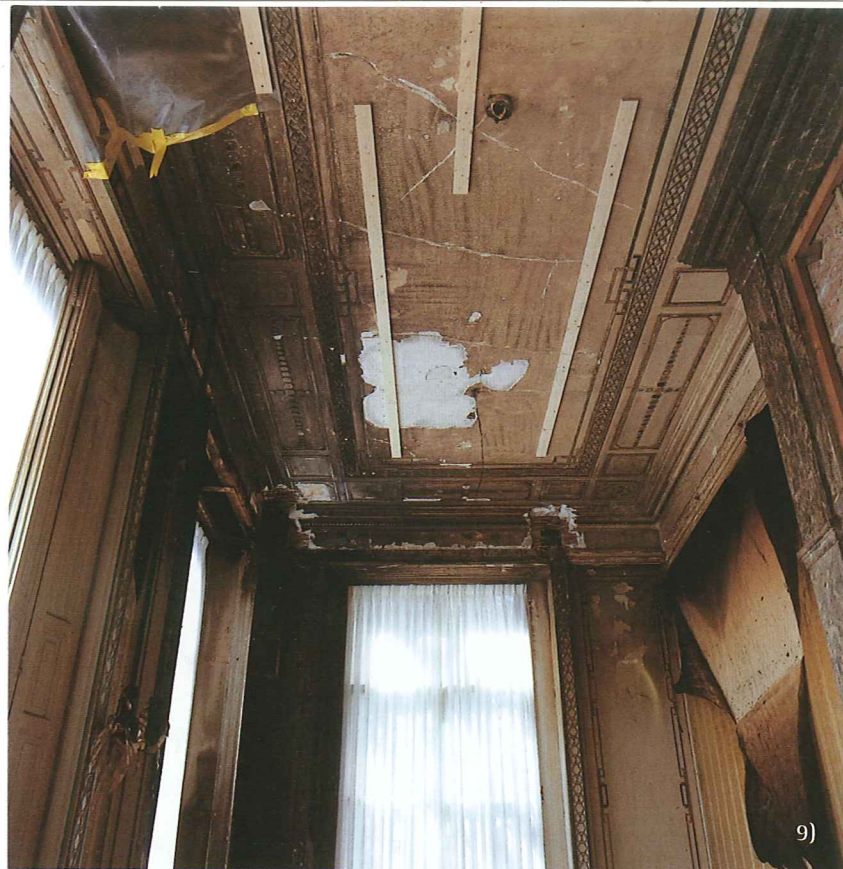
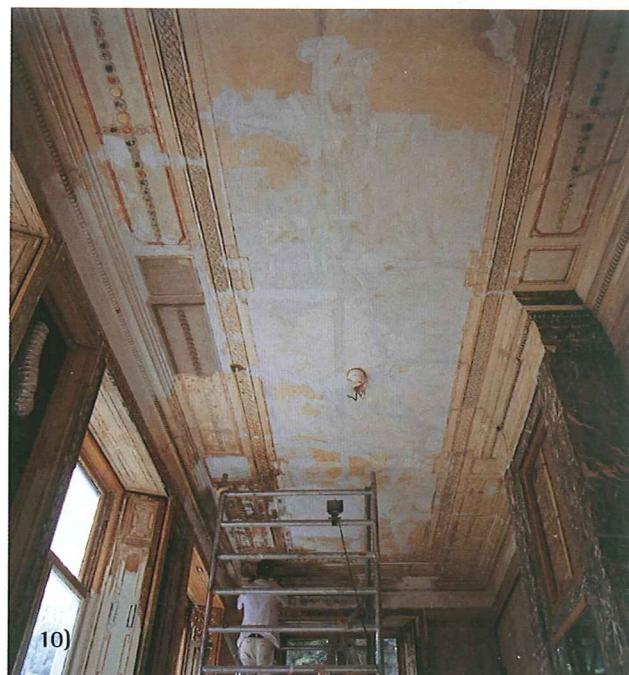
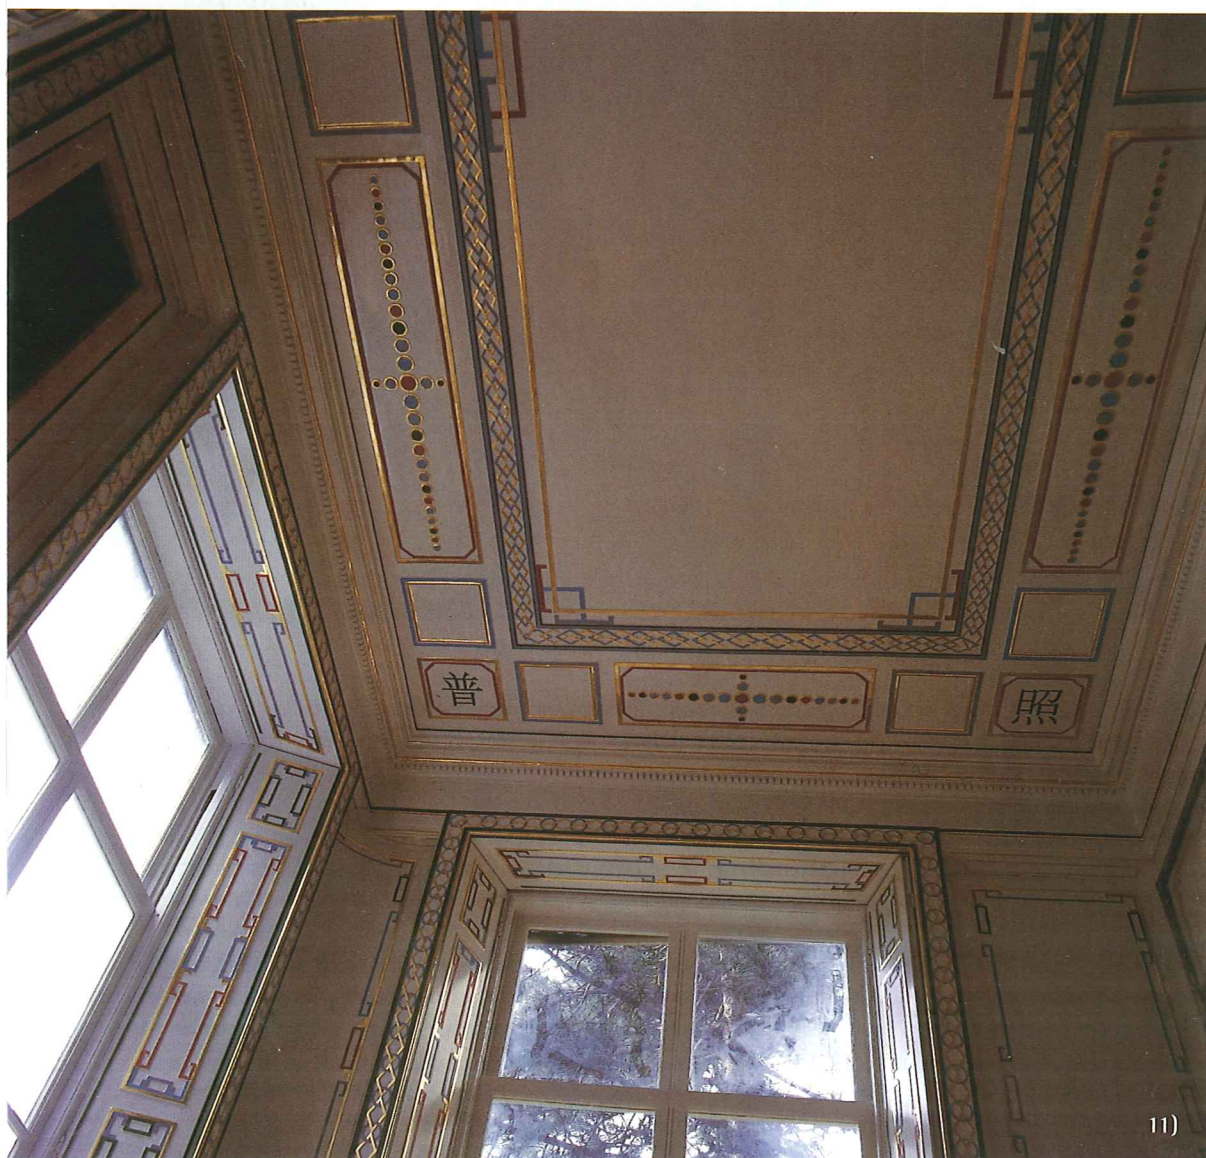
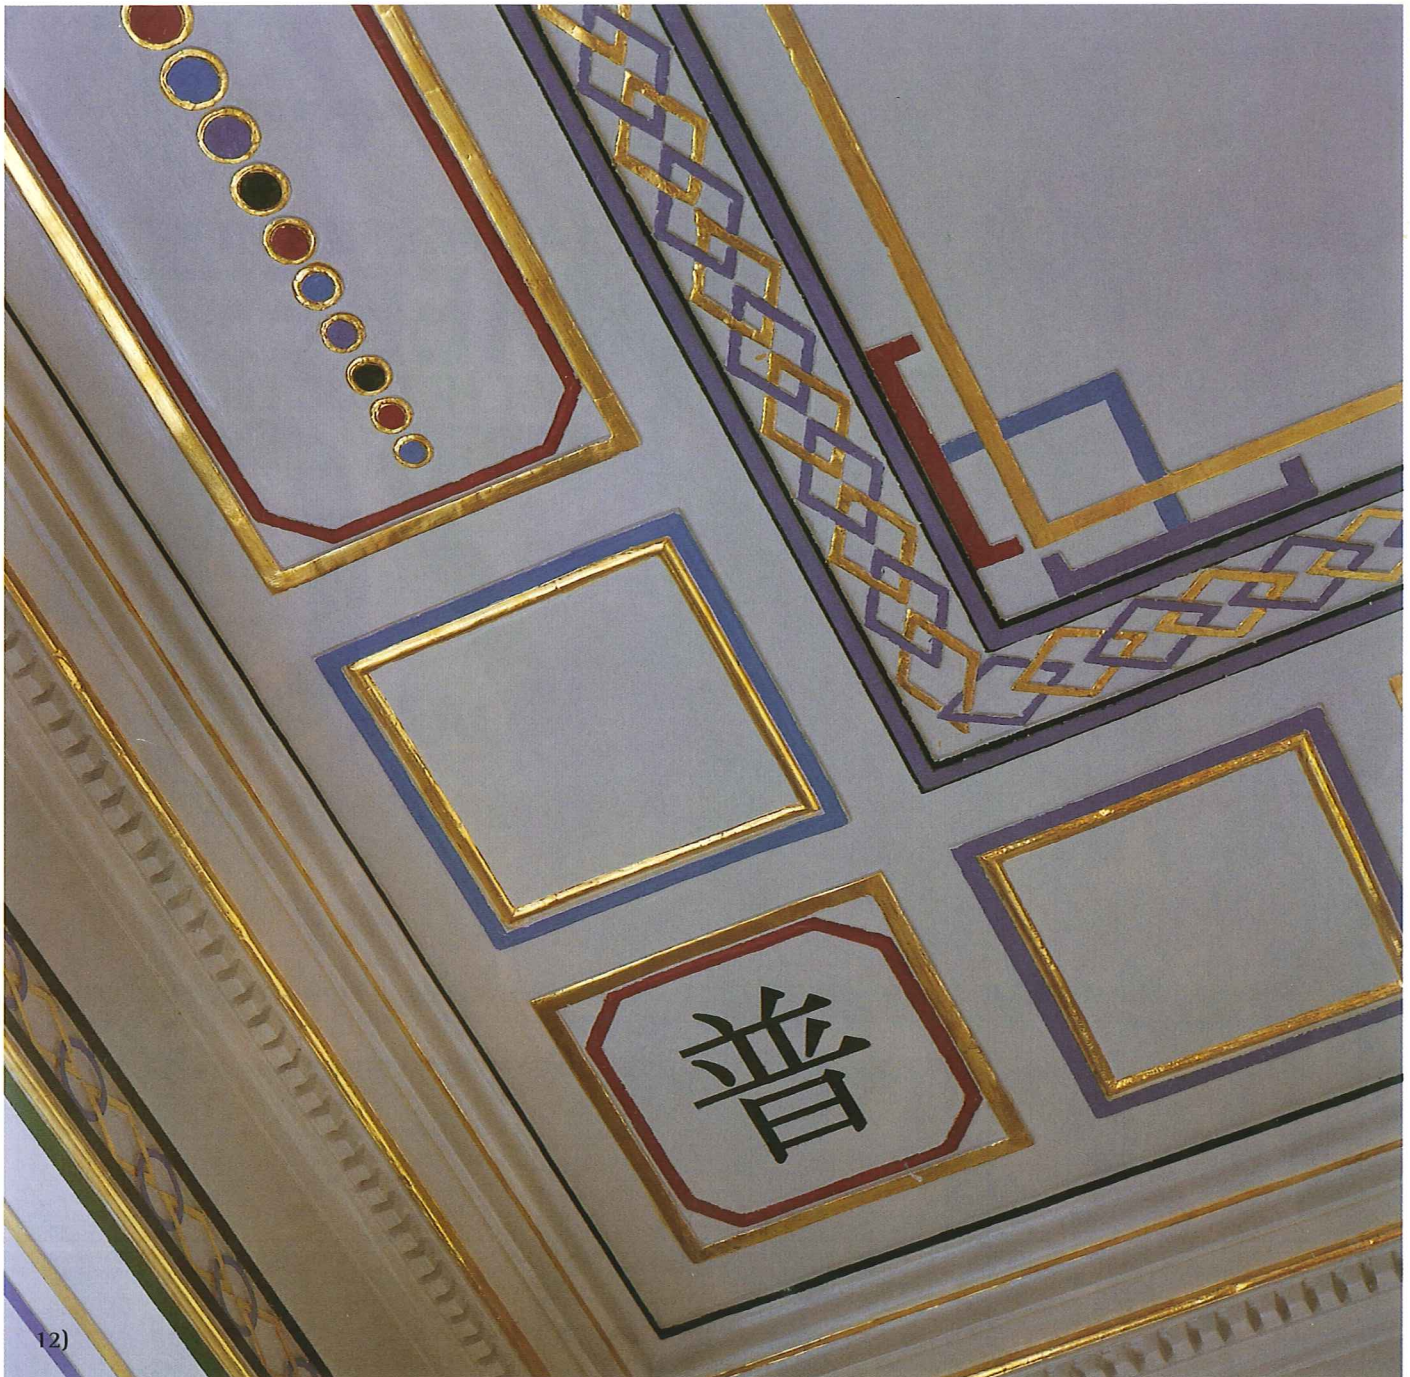
9/10/11/12) De situatie direct na de brand, na het schoonmaken en aanvullen van de schades aan het stucplafond en nadat de schilder zijn werk heeft afgerond en alles weer in de originele kleuren is geschilderd.
