# Grote of St.-Jacobskerk

*De restauratie en aanpassing van de Grote Kerk te 's-Gravenhage*

VOM-reeks 1987 nummer 5

| Hoofdstuk 3 | Restauratie en aanpassing, 1985 – 1987<br>door ir. J. Roos architect BNA<br>en ir. J.H. Hennis | 17 |

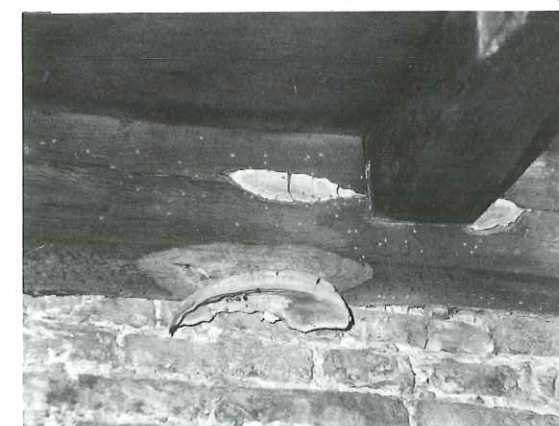
- a door rot aangetast kapspant
- b verveerd pleisterwerk
- c gescheurd metselwerk
- d door zwamvorming aangetast hout

De bij de bouwtechnische opname naar voren gekomen gebreken waren veelal zeer ernstig van aard. Vooral de kapconstructie – de spanen, sporen en muurplaten – en de goten waren ernstig door houtrot en zwam aangetast. Langdurige lekkages en gebrek aan ventilatie hadden dit proces veroorzaakt. Ook de muren en het pleisterwerk waren aan de bovenzijde veelal door schimmel aangetast. Door het wegrotten van verbindingen in de onderzijde van de constructies werden de muren ongelijk belast. Scheuren in het metselwerk waren hiervan het gevolg (afb. 19).

Tijdens de restauratie werden de gebreken grondig aangepakt. Van het metselwerk werden aangetaste delen vervangen, de scheuren ingeboet, natuurstenen afdekbanden vastgezet en het voegwerk hersteld. De aansluiting van de kappen op de goten werd opengelegd (afb. 20), waardoor men in staat was het aangetaste hout door nieuw eikehout of door middel van het aangieten in epoxy te vervangen. De epoxy-techniek werd vooral toegepast op plaatsen waar vervanging door nieuw hout niet goed mogelijk was – bijvoorbeeld bij ingewikkelde verbindingen – of te kostbaar zou worden. De goten, die tijdens de restauratie in de jaren zestig van deze eeuw, alle van nieuw bladlood waren voorzien, werden nu bekleed met een in één stuk in het werk aangebrachte kunststof-epoxybekleding. De harde toplaag is goed bestand tegen invloeden van buitenaf (afb. 21). De leidekking van de kappen werd waar nodig vernieuwd en aangeheeld.

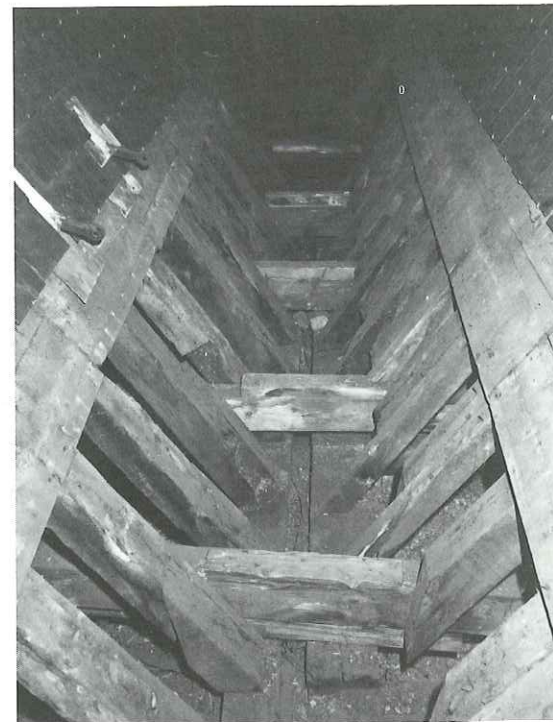
20. Blootgelegde kapvoet ter plaatse van een zakgoot.
