De watertoren aan de Pompstationsweg

Een monument van bedrijf en techniek

VOM-reeks 1990 nr. 2

De inwendige renovatie (1988-1990) van de watertoren

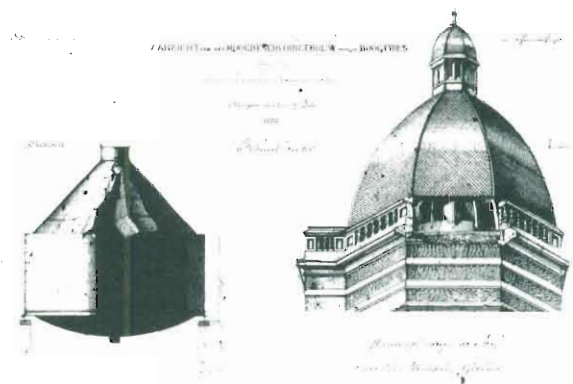
Nauwkeurig werd de schade opgenomen, ontstaand door een zware blikseminslag in 1882 (tekeningen, verzameling GA).

In de nacht van zondag zestien op maandag zeventien juli 1882 liepen het koepeldak en de reservoirbak forse schade op door een blikseminslag.¹⁸ Doordat de onderkant van de bliksemafleider aan het reservoir was bevestigd, kon de vonk overslaan en een grote scheur veroorzaken in het konische deel hiervan. Nauwkeurig werd de schade opgemeten en in kaart gebracht. Wanneer men de tekeningen hiervan bekijkt, ziet men een fraai staaltje van verslaglegging uit de vorige eeuw. De schade werd hersteld en weer onderging de constructie van de kap een wijziging zodat de bliksem niet opnieuw kon inslaan. Dit is kennelijk afdoende geweest, want enige jaren later, in 1888 en 1890 wordt in het jaarverslag opnieuw melding gemaakt van het inslaan van 'het hemelvuur', maar er is dan geen sprake van schade.

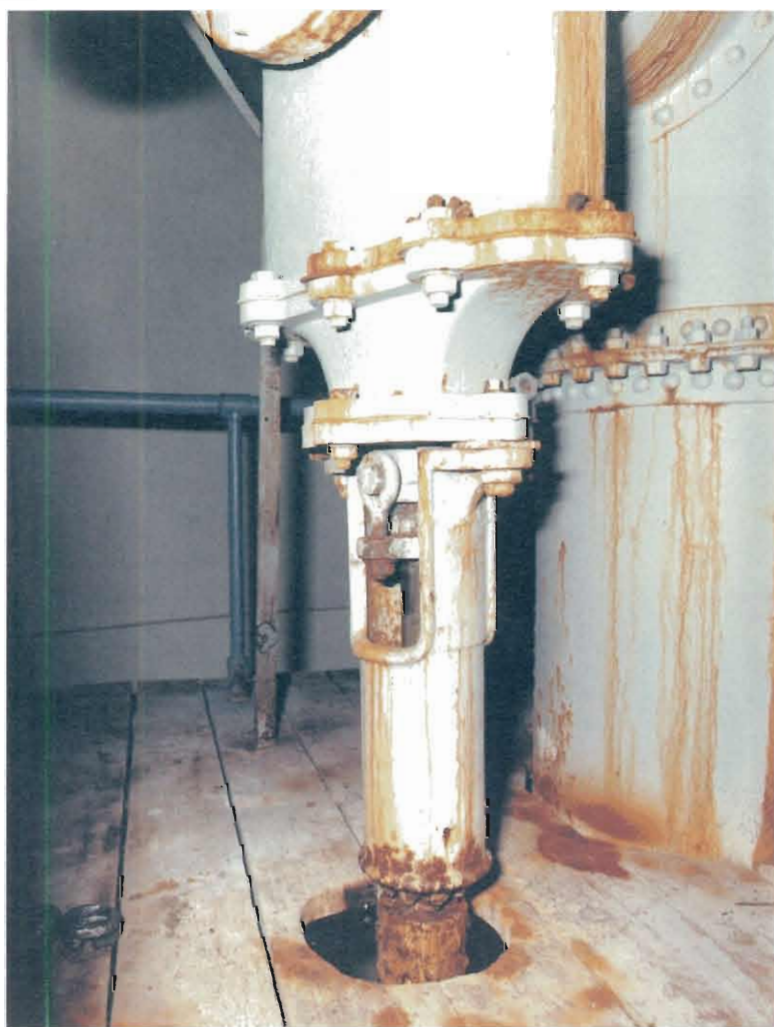
Ernstige roestvorming in het interieur van de watertoren (foto 1988, verzameling DWL).

der jaren zijn dichtende eigenschappen had verloren, was de buitenzijde van het reservoir op sommige plaatsen zwaar aangetast door corrosie. Condenswater speelde daarbij ook een rol. Modificaties aan het reservoir zijn vrijwel onmogelijk geworden doordat het klinken als ambacht zo goed als

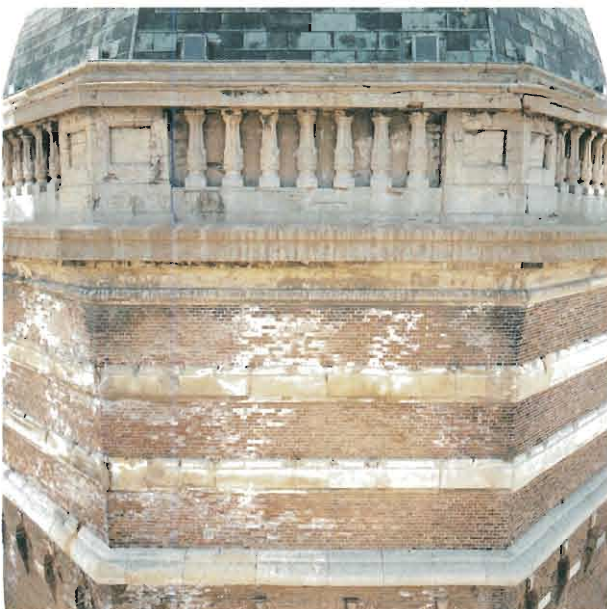
Schade aan het metselwerk van de watertoren in 1988 (foto, Flying Camera Eindhoven).

Ronduit slecht was het gesteld met de verankering van de kalkstenen elementen. De ijzeren ankers hadden nogal te lijden gehad van de buitenlucht (zeelucht) en roestvorming van de ankers had op vele plaatsen het kalksteen en het metselwerk aangetast.

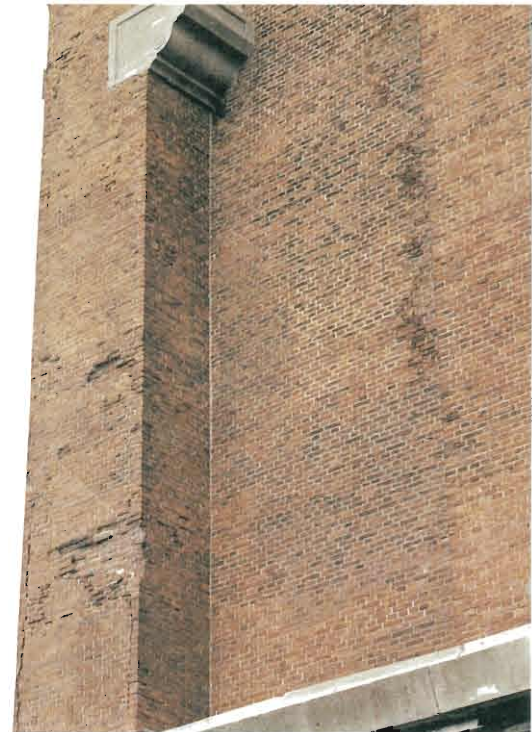
Aan de bovenzijde van de toren, ter hoogte van de kap, kon het water vrijelijk tussen de elementen doorlopen en het daaronder liggende metselwerk binnendringen. Vooral bij vorst ontstond zo grote schade. Ook het metselwerk op de plaats van de buitenhoeken verkeerde in een niet al te beste staat. Het voegwerk over het gehele geveloppervlak was slecht.

Vochtplekken op het metselwerk aan de top van de watertoren, 1988 (foto, Flying Camera Eindhoven).

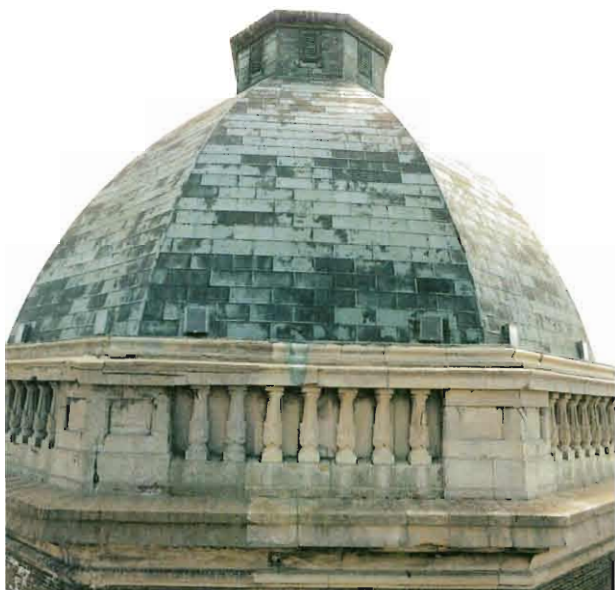
Scheuren in de natuurstenen balustrade onder de koepel van de watertoren in 1988 (foto, Flying Camera Eindhoven).

verschillende stenen, tezamen met een door de zon veroorzaakte ongelijke opwarming van de gevelzijden, bracht een grote spanning teweeg tussen de buitenschil en de kern van de watertoren. Deze spanning leidde tot scheuren op de buitenhoeken en is er tevens de oorzaak van dat op enkele plaatsen de buitenschil van de kern is losgekomen.
