Monumentenzorg

28
DUNNE BIERKADE DEN HAAG

OMSCHRIJVING TEN BEHOEVE VAN AANVRAAG SUBSIDIE UIT MONUMENTEN-
C.Q.STADSVERNIEUWINGSFONDS VOOR DUNNE BIERKADE 28 TE DEN HAAG.

BOUWKUNDIGE STAAT.

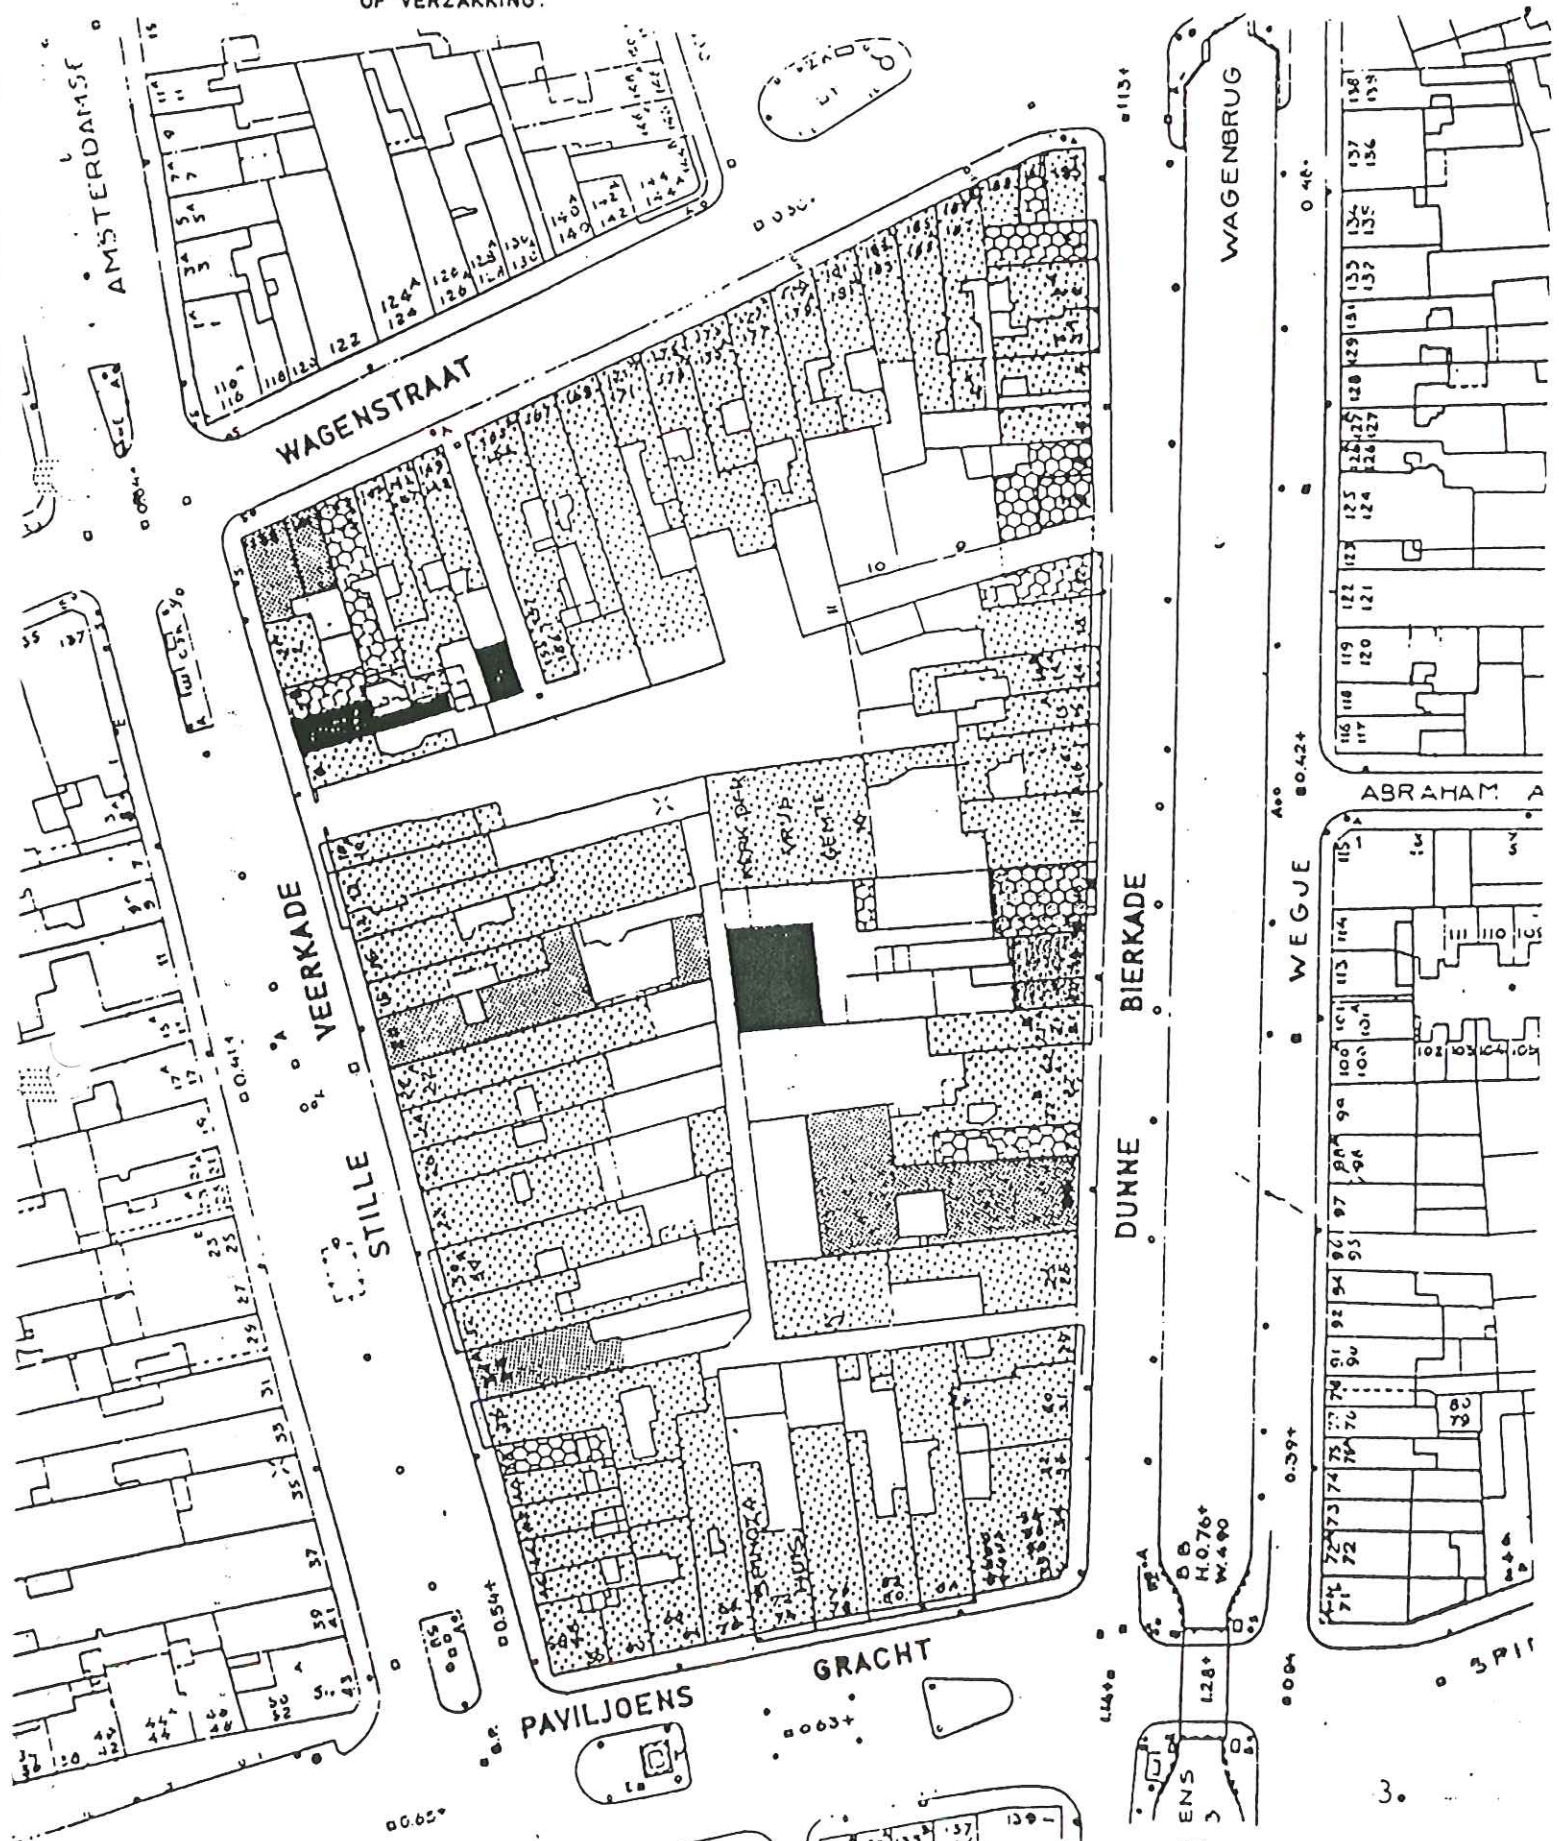
kwaliteits verkenningskaart

ZEER SLECHT - GEVELS VERTONEN ERNSTIGE VERZAKKINGEN.
-
