# GLAZEN VOLHARDING BIJ RESTAURATIE GEKOESTERD

**Ir. Sjo van den Eerenbeemt**

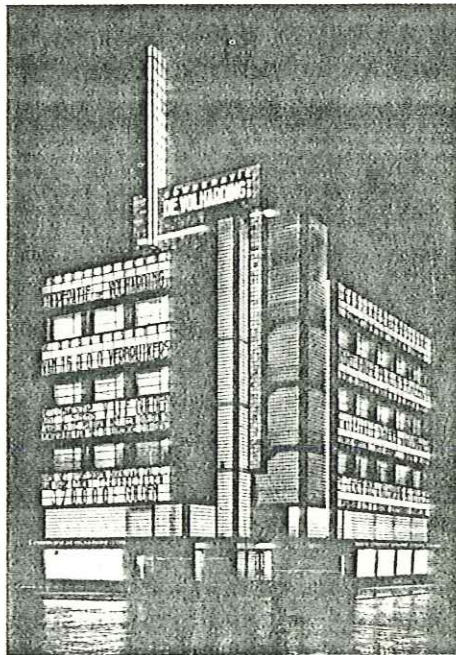
**Bijna letterlijk vertolkte architect Jan Buijs de eis het gebouw een specifieke informatieve uitstraling te geven (foto uit 'Jan Buijs: Architect van de Volharding', auteur Chris Rehorst).**

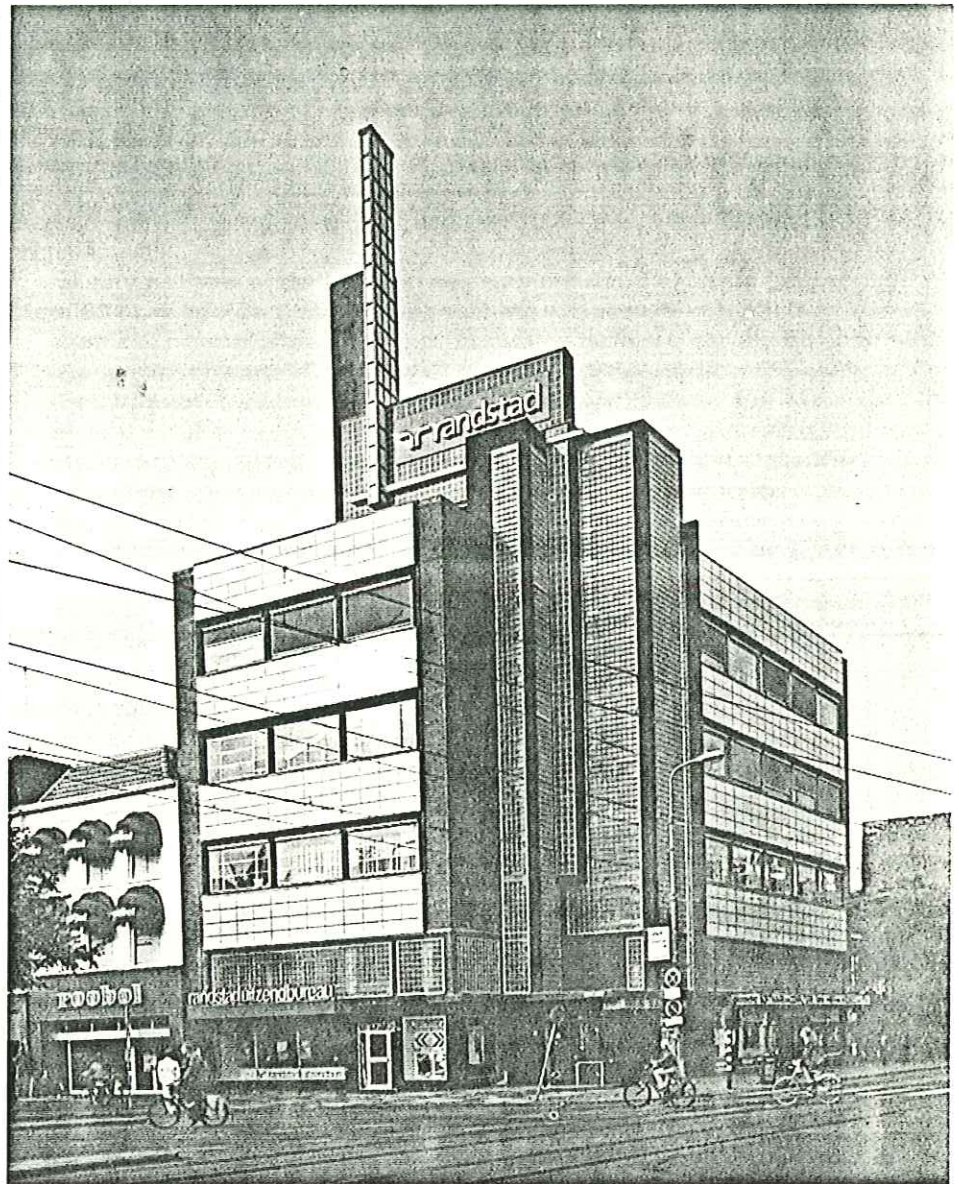
**Vijftig jaar na oplevering ziet één van de meest bekende werken van architect Jan Buijs (1889-1961), de Volharding, er weer als nieuw uit.**

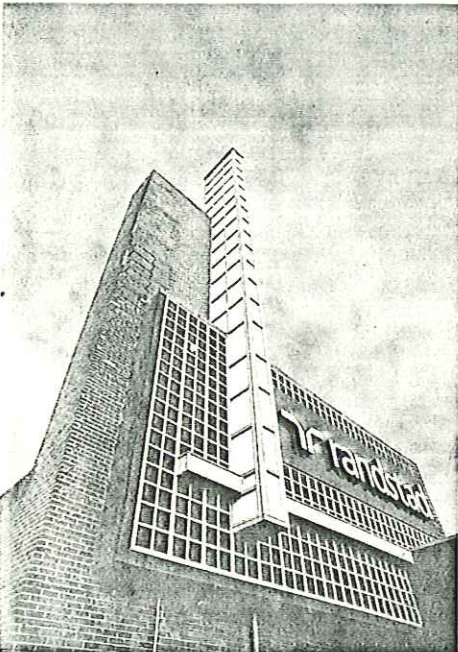
Om bijzondere redenen is men wel akkoord gegaan met het verwerken van lexan in de langs de schoorsteen boven het gebouw uitstekende 'naald'. De stalen constructie was dusdanig slecht dat de gehele toren is vervan-

**De nieuwe stalen opbouw van de 'naald' naast de schoorsteen mocht van Monumentenzorg wel worden voorzien van witte Lexan ruitjes. Hier moest het materiaal onderhoudsvrij zijn vanwege de moeilijke bereikbaarheid bij vervanging.**

gen. De nieuwe stalen opbouw is voorzien van witte lexan ruitjes omdat de eis van de toepassing van onderhoudsvrije materialen van doorslaggevende betekenis was. Na de verbouwing zou het namelijk onmogelijk zijn de ruiten van binnenuit te vervangen. De 'naald' is nu geheel dicht. De in deze lichtzuil aangebrachte verlichting kan middels een katrolletje worden vervangen. Aan één lang snoer zijn de lampjes in serie verbonden zoals de bekende feestverlichting.

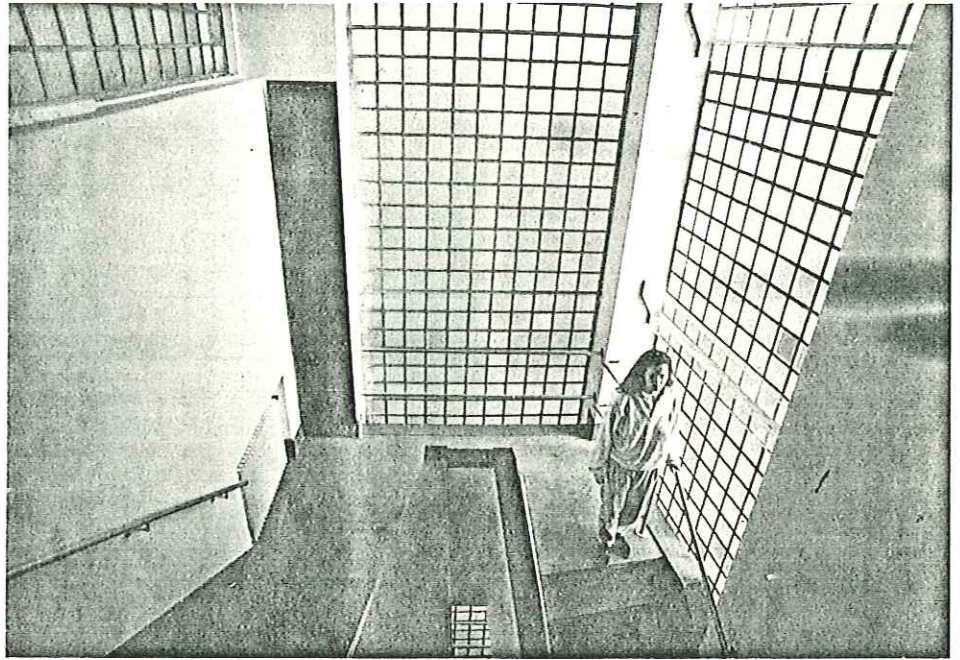
**Het trappenhuis op de hoek van het gebouw is omkleed met 880 ruitjes. Deze zijn met behulp van beglazingskit opnieuw geplaatst in het behandelde en geschilderde frame. Dat herstelwerk was erg tijdrovend.**

Echt tijdrovend was het herstelwerk aan de glazen ruitjesopbouw van het trappenhuis 880 ruitjes zijn met behulp van beglazingskit opnieuw geplaatst in het opnieuw behandelde en geschilderde framework.

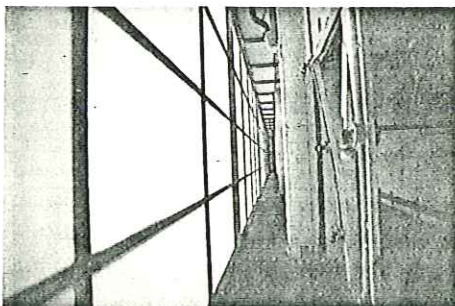
Vijftig jaar na de opening hadden de stalen profielen en de bevestigingen aan de betonconstructie dusdanig geleden onder de luchtvervuiling in de Haagse binnenstad, dat in maart 1987 een borstwering op de vierde verdieping na een hevige storm dreigde omlaag te komen. Een spoedige restauratie bleek noodzakelijk.

Het gebouw is opgebouwd uit een betonnen skelet waaraan frames als borstweringen zijn opgehangen. In deze frames is het melkglas opgenomen. Met name deze frames waren aan vervanging toe, gezien de slechte staat waarin zij verkeerden. De onbekendheid met het duurzaam toepassen van het materiaal staal in die tijd was hier debet aan.

**Een borstwering als een soort lichtbak. Het buitenland van in stalen profielen gevat melkglas staat op een afstand van 70 cm van het betonnen binnenblad.**

De nieuw gemaakte frames zijn qua opbouw en profilering nagenoeg identiek aan de vroegere. Het onderscheid zit in de wijze van nabehandeling als thermisch verzinken van het staal en het aan de betonconstructie op hangen met behulp van r.v.s.-bevestigingsankers. Door het plaatselijk aanbrengen van sleuven in de boven- en onderregel van de frames werd een vroegere tekortkoming van de opbouw opgeheven. De hierdoor ontstane ventilatie zal namelijk toekomstige condensvorming tegengaan.
