# Opleiden in de praktijk

## De restauratie van de Parkstraatkerk

Rob Bremer

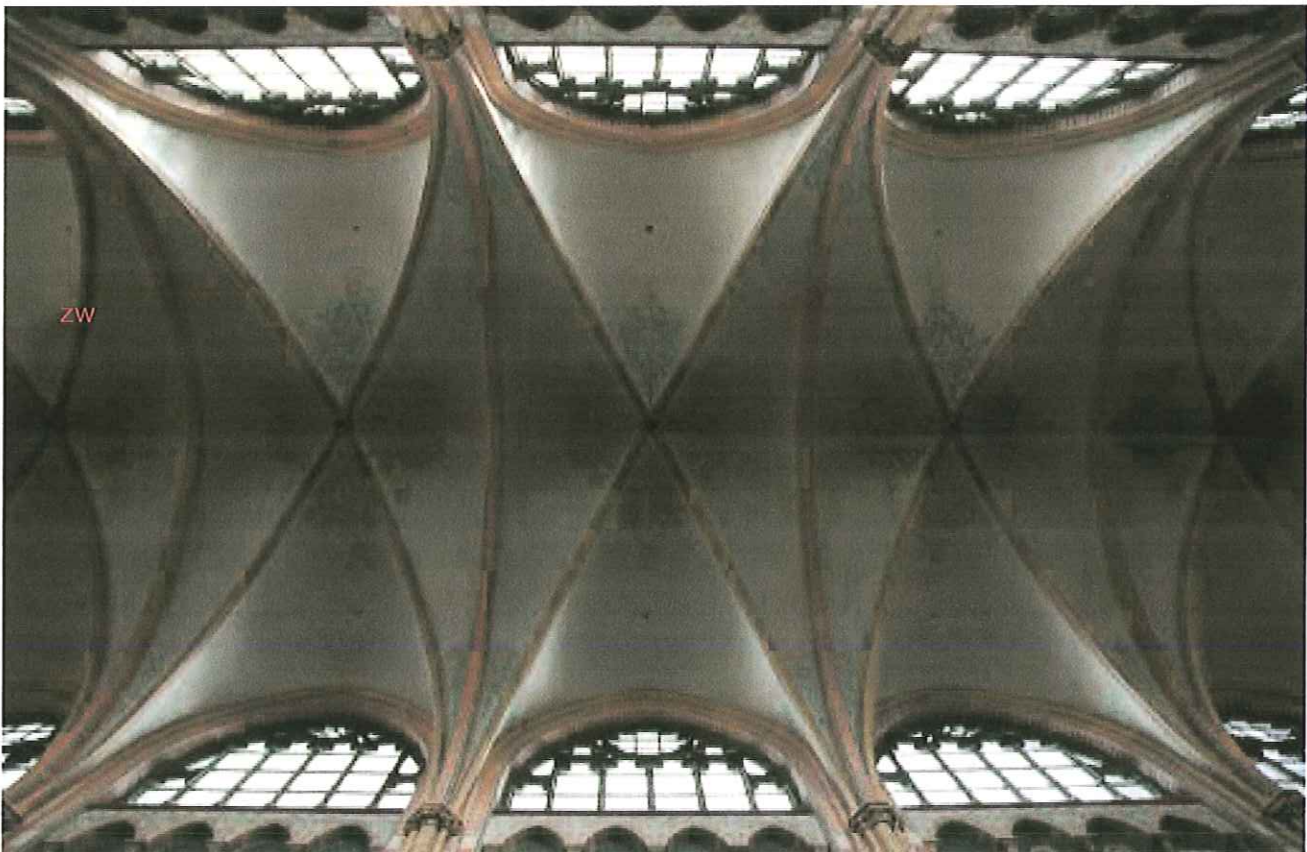
1 De gerestaureerde gewelven in de lichtbeuk. Foto: Peter Dijkman.

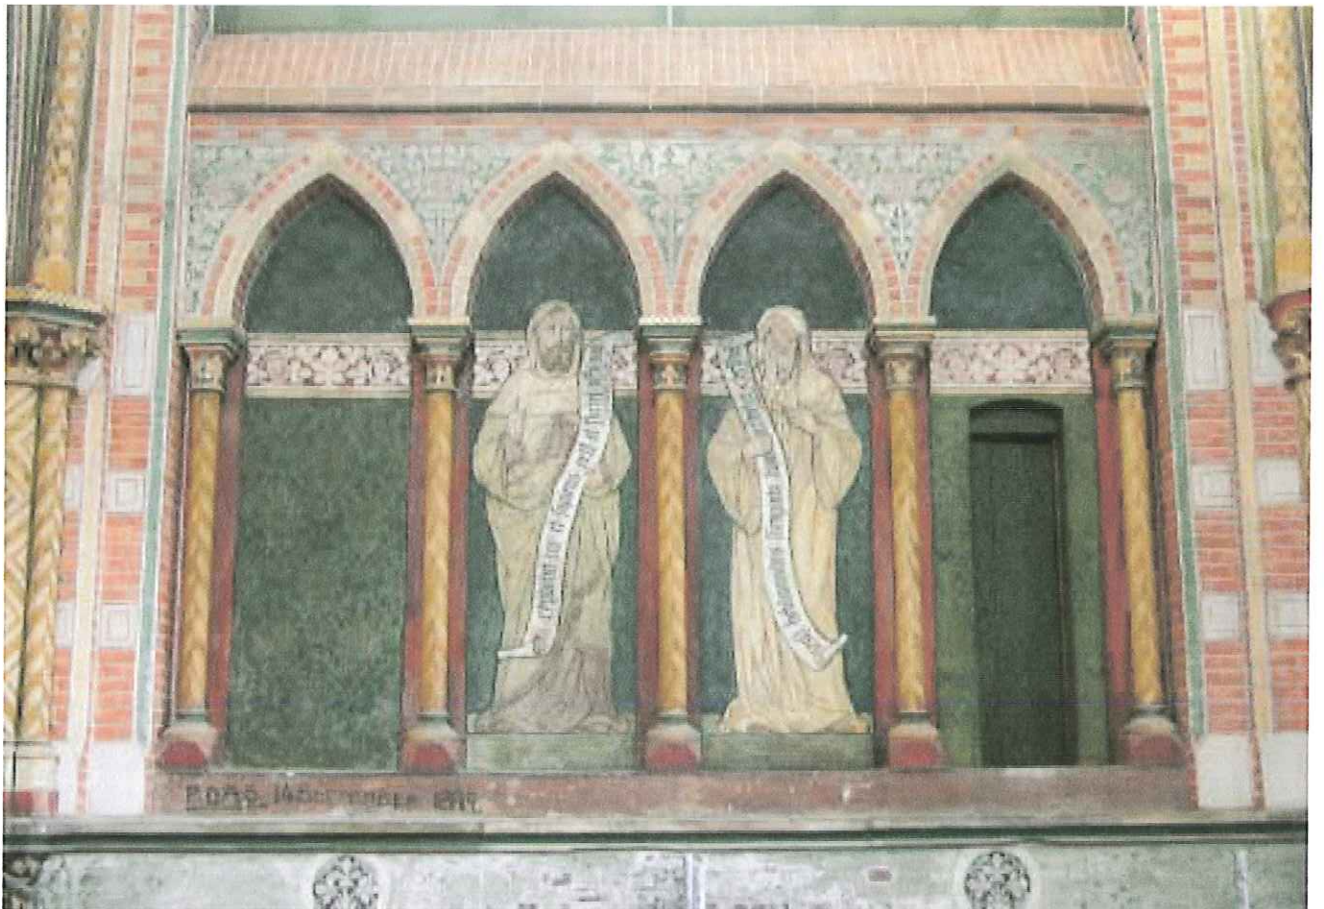
2 Schijntriforium zuidtransept: gerestaureerd tot boven de lijst. Foto: Gonny de Jongh.

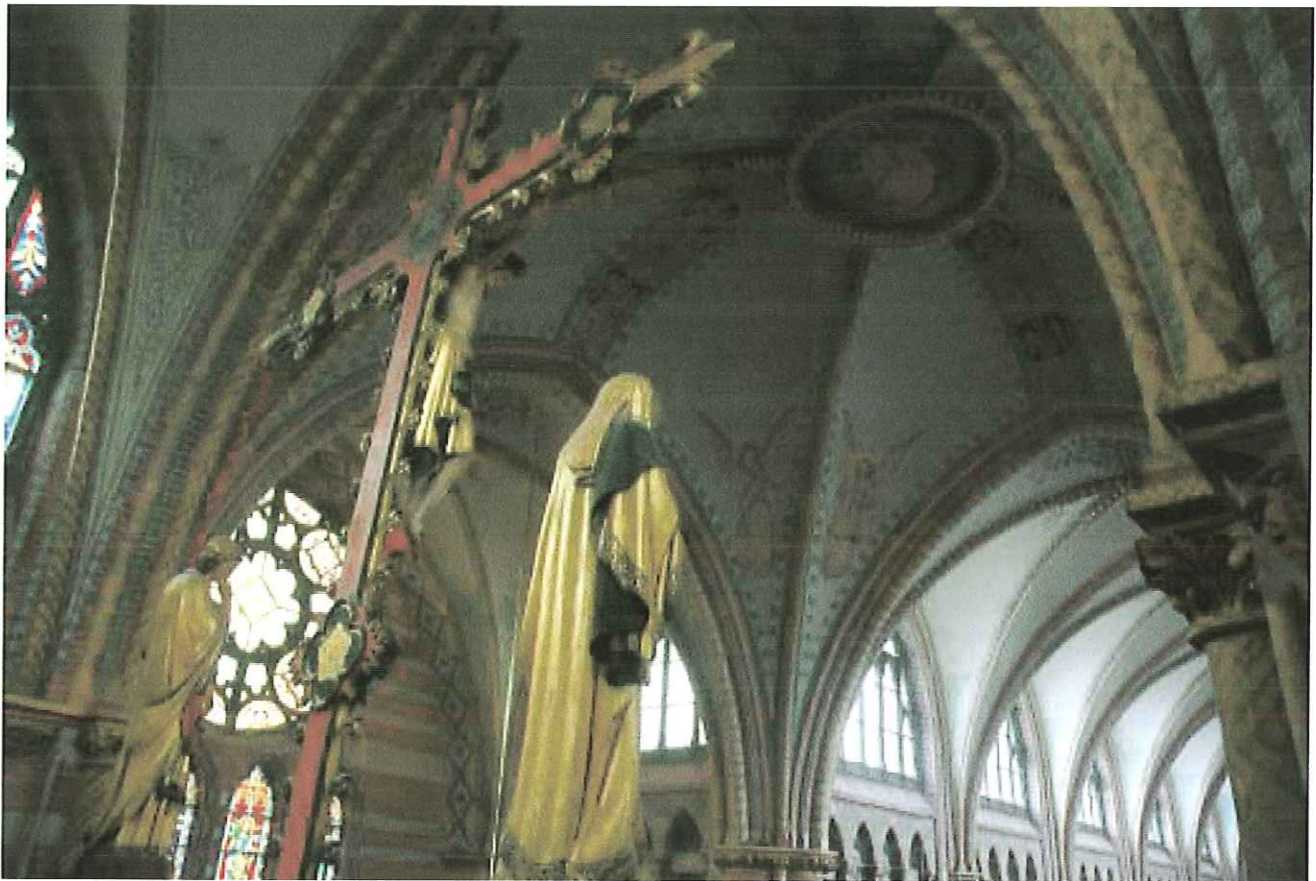
3 Overzicht van de restaureerde gewelven met krulsbeelden vanuit het koor. Foto: Peter Dijkman.
