Eerste Kamer ondergaat metamorfose

Publikatie van:
Ministerie van Volkshuisvesting,
Ruimtelijke Ordening en Milieubeheer
Centrale Directie Voorlichting en
Externe Betrekkingen
Rijnstraat 8, 2515 XP Den Haag
VROM 95367/h/8-95
8843/138

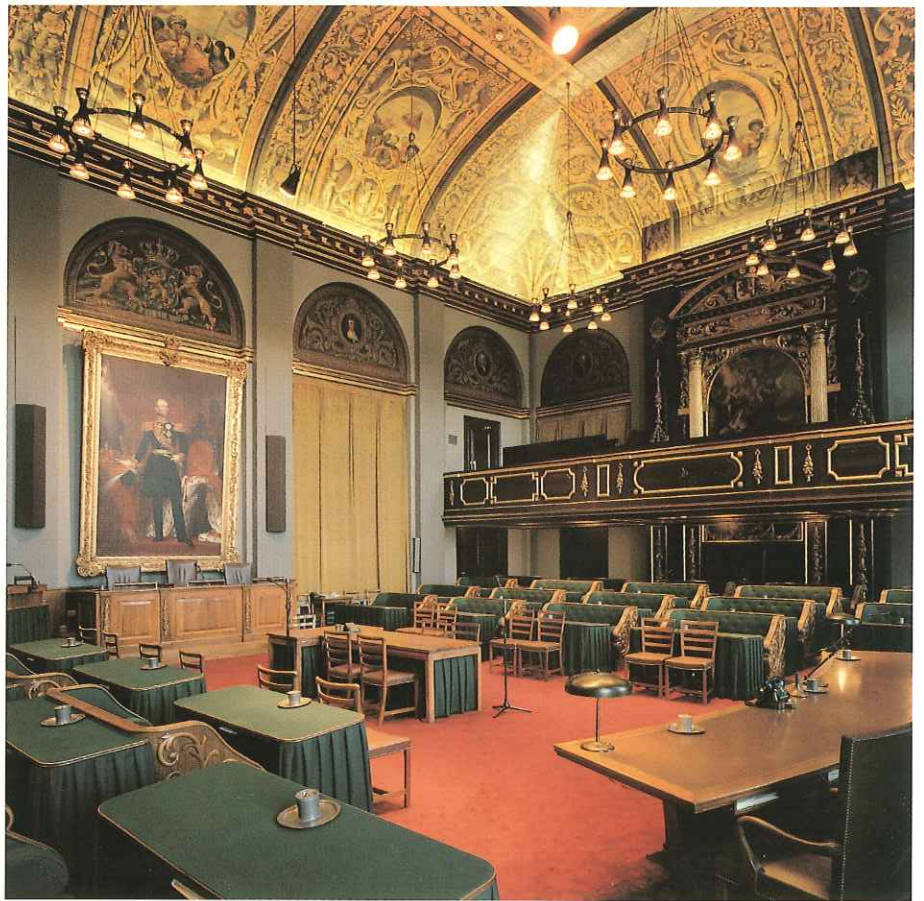
Overzicht van de zaal vóór restauratie. De oude verlichting is aan; door het TL-licht boven de kroonlijst wordt het plafond 'losgesneden' van de wanden.

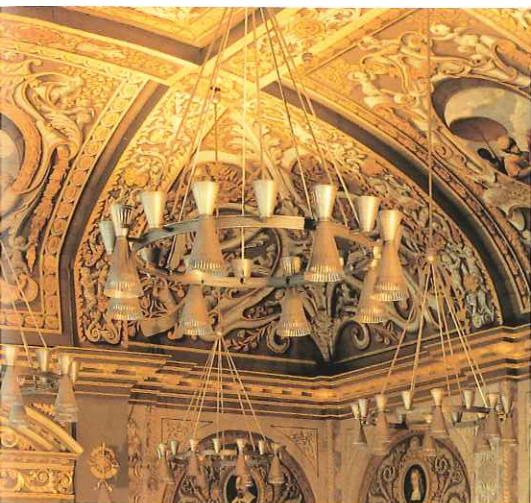
Kroonluchter, aangepast voor halogeen.

Niettemin had zich in de loop der eeuwen tussen de overkapping en het plafond een grote hoeveelheid stof opgehoopt. Om aantasting van de plafondschilderingen door chemicaliën te vermijden, werd de constructie van uit de zolderruimte bewerkt tegen zwamvorming en houtworm. Voor de verlichting van de Zaal werd een speciaal verlichtingsplan gemaakt. Conform de algemene uitgangspunten van de renovatie werd ernaar gestreefd de authentieke sfeer en voorzieningen zo min mogelijk aan te tasten. Daarom werden de acht bestaande kroonlampen gehandhaafd, zij het gereinigd, gespoten en aangepast. De naar beneden stralende persglaslampen werden vervangen door halogeenlampen. Ook in de opwaarts gerichte armatuur-delen van de kronen kwam halogeenlicht. De beide delen van de kroonlampen werden apart schakelbaar en dim-

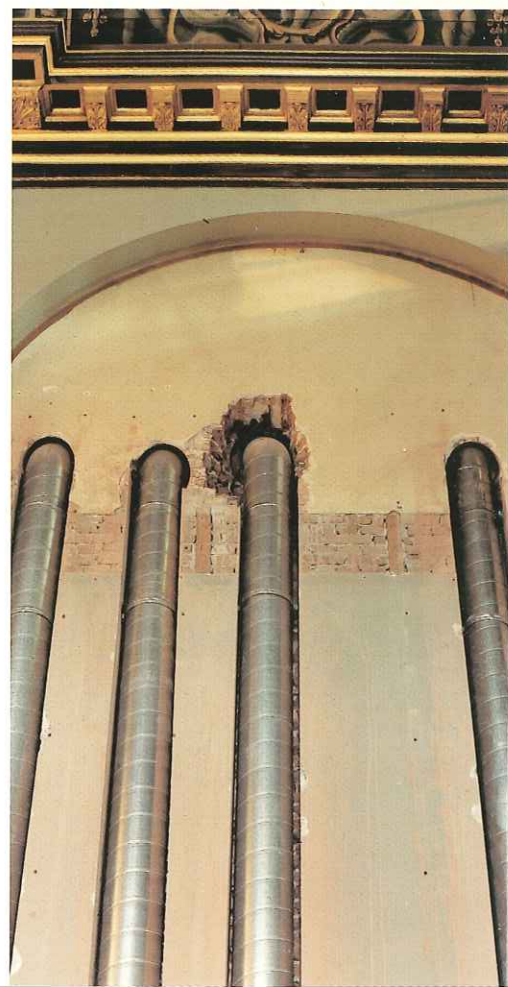
Ingesleufde verdeelleidingen voor de luchtbehandeling van de zaal.

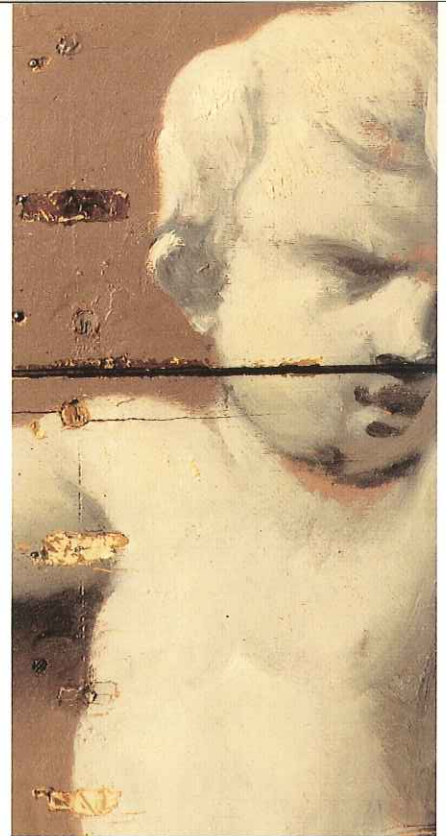
Detail van de plafondschildering vóór restauratie. Links naast het lijf van de putto is een reeks spijkergaten te zien met stopsel uit 1884-'88.

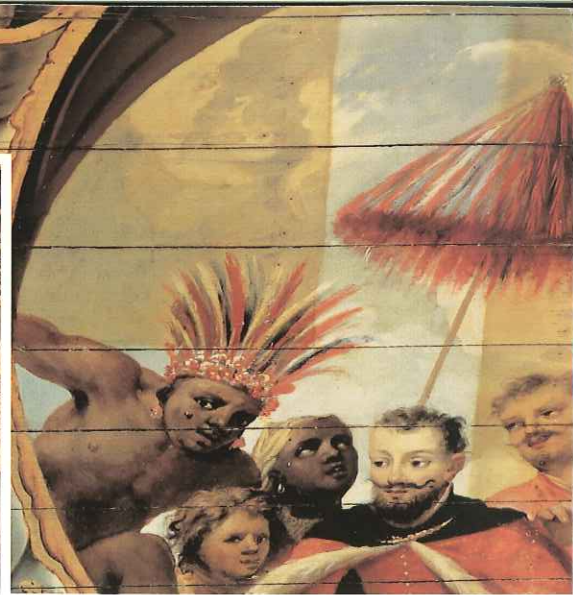
Opname van de middelste cartouche van de zuidflank van het plafond. Gedeeltelijke reiniging laat het verschil tussen vóór en na de behandeling zien, overzicht en detail.

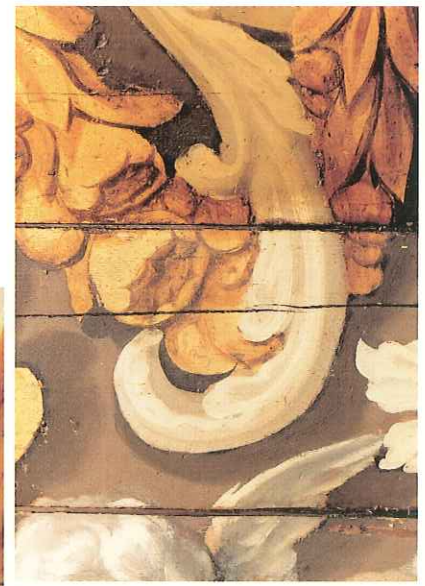
Detail van de gedeeltelijk schoongemaakte ornamentschildering in het plafond. De opheldering van de licht-grijze partijen is frappant
