# Riviervismarkt 3 en 4

*Een restauratie in het hart van Den Haag*

VOM-reeks 1988 nummer 2

door J.H. Hennis  
m.m.v. Y. Braaksma en D. Dijkstra

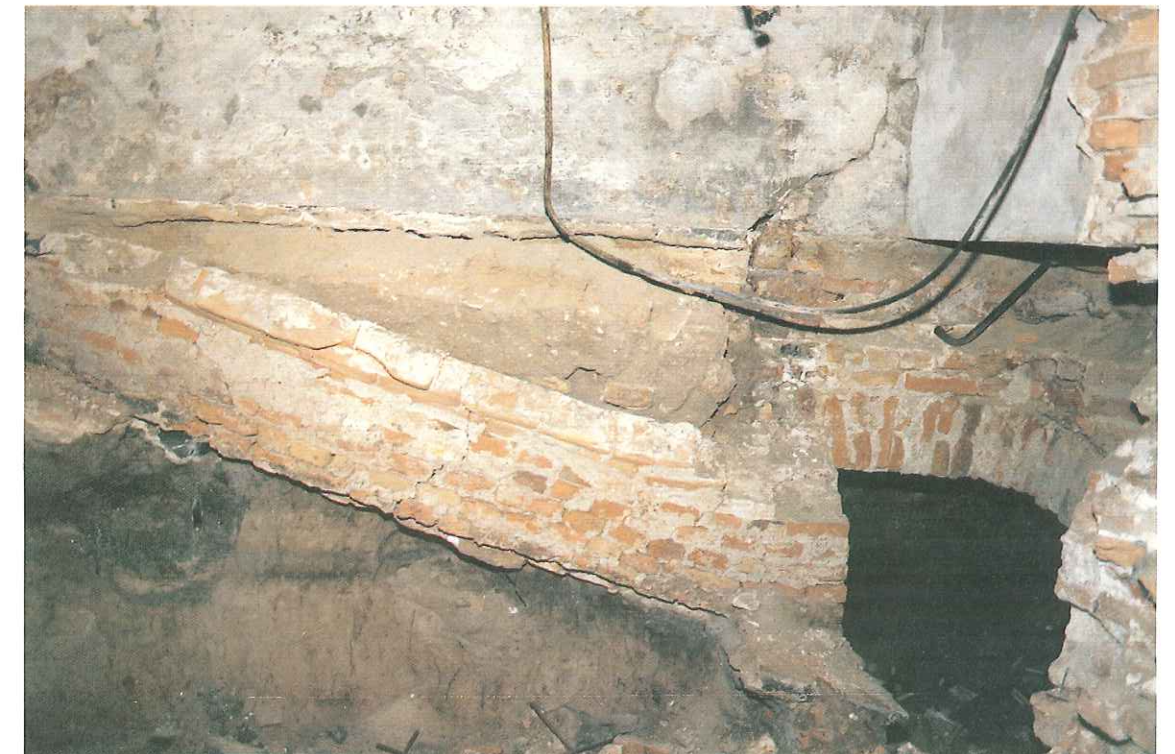
17. Oude waterput (put A) in het voorhuis van Riviervismarkt 3.

In het voorhuis van pand nr. 3 werd de kruipruimte achter de middeleeuwse kelder ontgraven. In dit gedeelte bleek zich een gemetselde waterkelder met een toevoergoot te bevinden (afb. 17, put A op afb. 16). Aan de binnenzijde was de kelder bekleed met geglaazuurde plavuizen. Het achterhuis gaf een zware, in een hoek gemetselde fundering van "kloostermoppen" (afm. ca 6 x 11,5 x 24 cm) prijs. In de overige kelders werden geen belangrijke sporen ontdekt. De kelders in de linkerzijde van het voorhuis waren in het einde van de 19e eeuw intensief verbouwd. De ondergrond was te veel "ge-roerd".

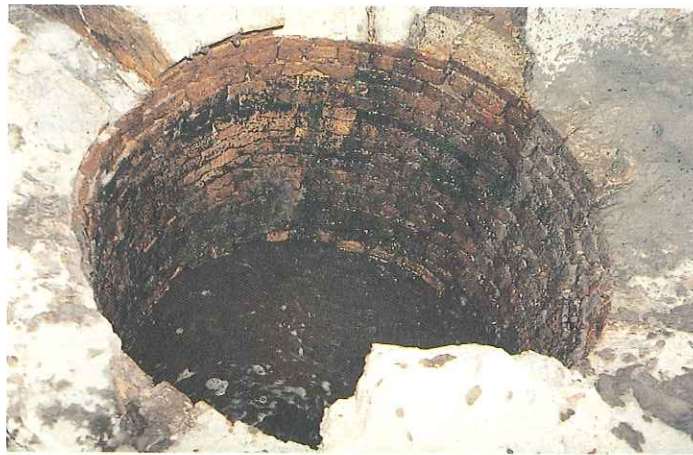
18. De zinkput (put B) in het achterhuis van Riviervismarkt 4.

In welke mate dat opgaat voor de grote zinkputten, die zich in het achterhuis en onder de achtergevel van het voorhuis bevinden, is moeilijker aan te geven. De eerstgenoemde put (afb. 18, put B op afb. 16) lag onder één der funderingen in het achterhuis. Het regenwater werd door een gemetseld gootje, afgedekt door zwarte plavuizen, putwaarts geleid. Bij nader onderzoek bleek deze put geen afvalresten of scherven te bevatten.

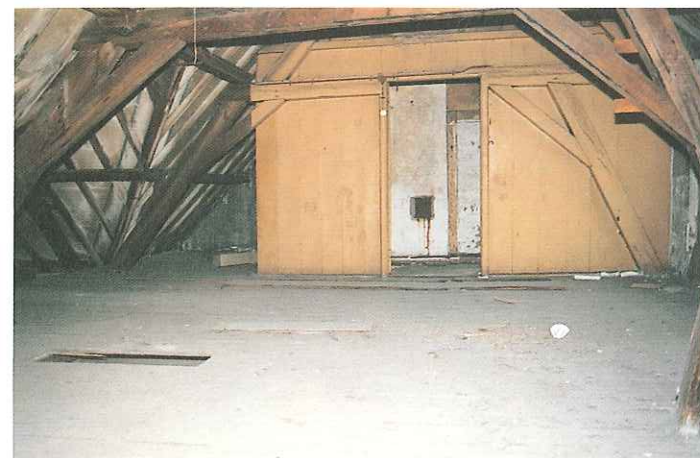
23. Kapsanten van pand Riviervismarkt 3 in de toestand vóór 1986.

In het achterhuis is de structuur vrijwel ongewijzigd gebleven. Wel werd op de tweede verdieping de opvangconstructie van de kap door het verwijderen van de standvinken ondermijnd. Een dun wandje nam de dragende functie voor een deel over. De balk was al ca 15 cm doorgebogen.

Op de tweede verdieping werd de standvinkenconstructie ter ondersteuning van de kapsanten weer teruggebracht. Op de zolder is het ketelhuis van de centrale verwarmingsinstallatie gesitueerd. De voormalige zakgoot werd in verband hiermee van een vlak bovendak voorzien.

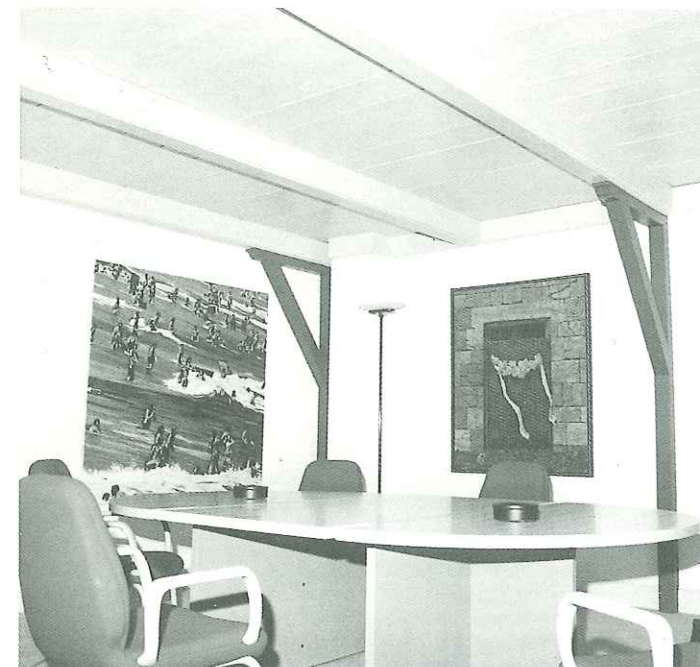
32. Toepassing van korbeelstellen.

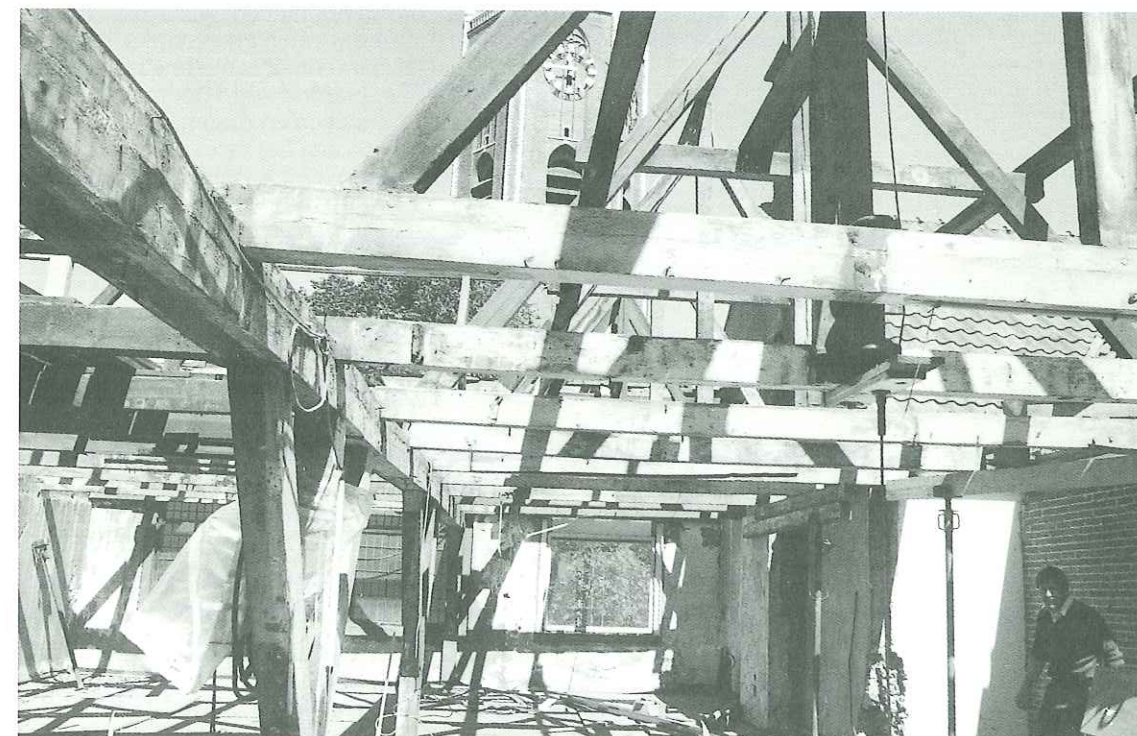
33. De kappanten van het voor- en achterhuis van pand Riviervismarkt 4.

Met het herstel van de scheuren in de muren – de bij pand Riviervismarkt 3 beschreven methode werd ook hier toegepast – werden ook de gevels aan de bouwmuren en aan elkaar gekoppeld. Dit laatste gebeurde met ankerstrippen die in de hoekpunten der tegenover elkaar gesitueerde gevels aan gevelankers zijn gelast en aangespannen. De trekstangen zijn in het vloerpakket van elke verdieping opgenomen. Naast deze maatregelen werden de houten balklagen gerestaureerd, versterkt of vernieuwd. Ontbrekende muurstijlen zijn door nieuwe "korbeelstellen" vervangen. Ook onder aangetaste opleggingen van de balken onder de kapspanten kwamen korbeelstellen (afb. 32). De kapen werden geheel uitgedeld. De spanten, daterend uit de 18e en de 19e eeuw, konden worden hergebruikt (afb. 33). Al het overige houtwerk van de kapconstructie (sporen, gordingen, beschot, kepers) en goten werd vernieuwd. Het dakvlak kreeg opnieuw blauwgesmoorde pannen.

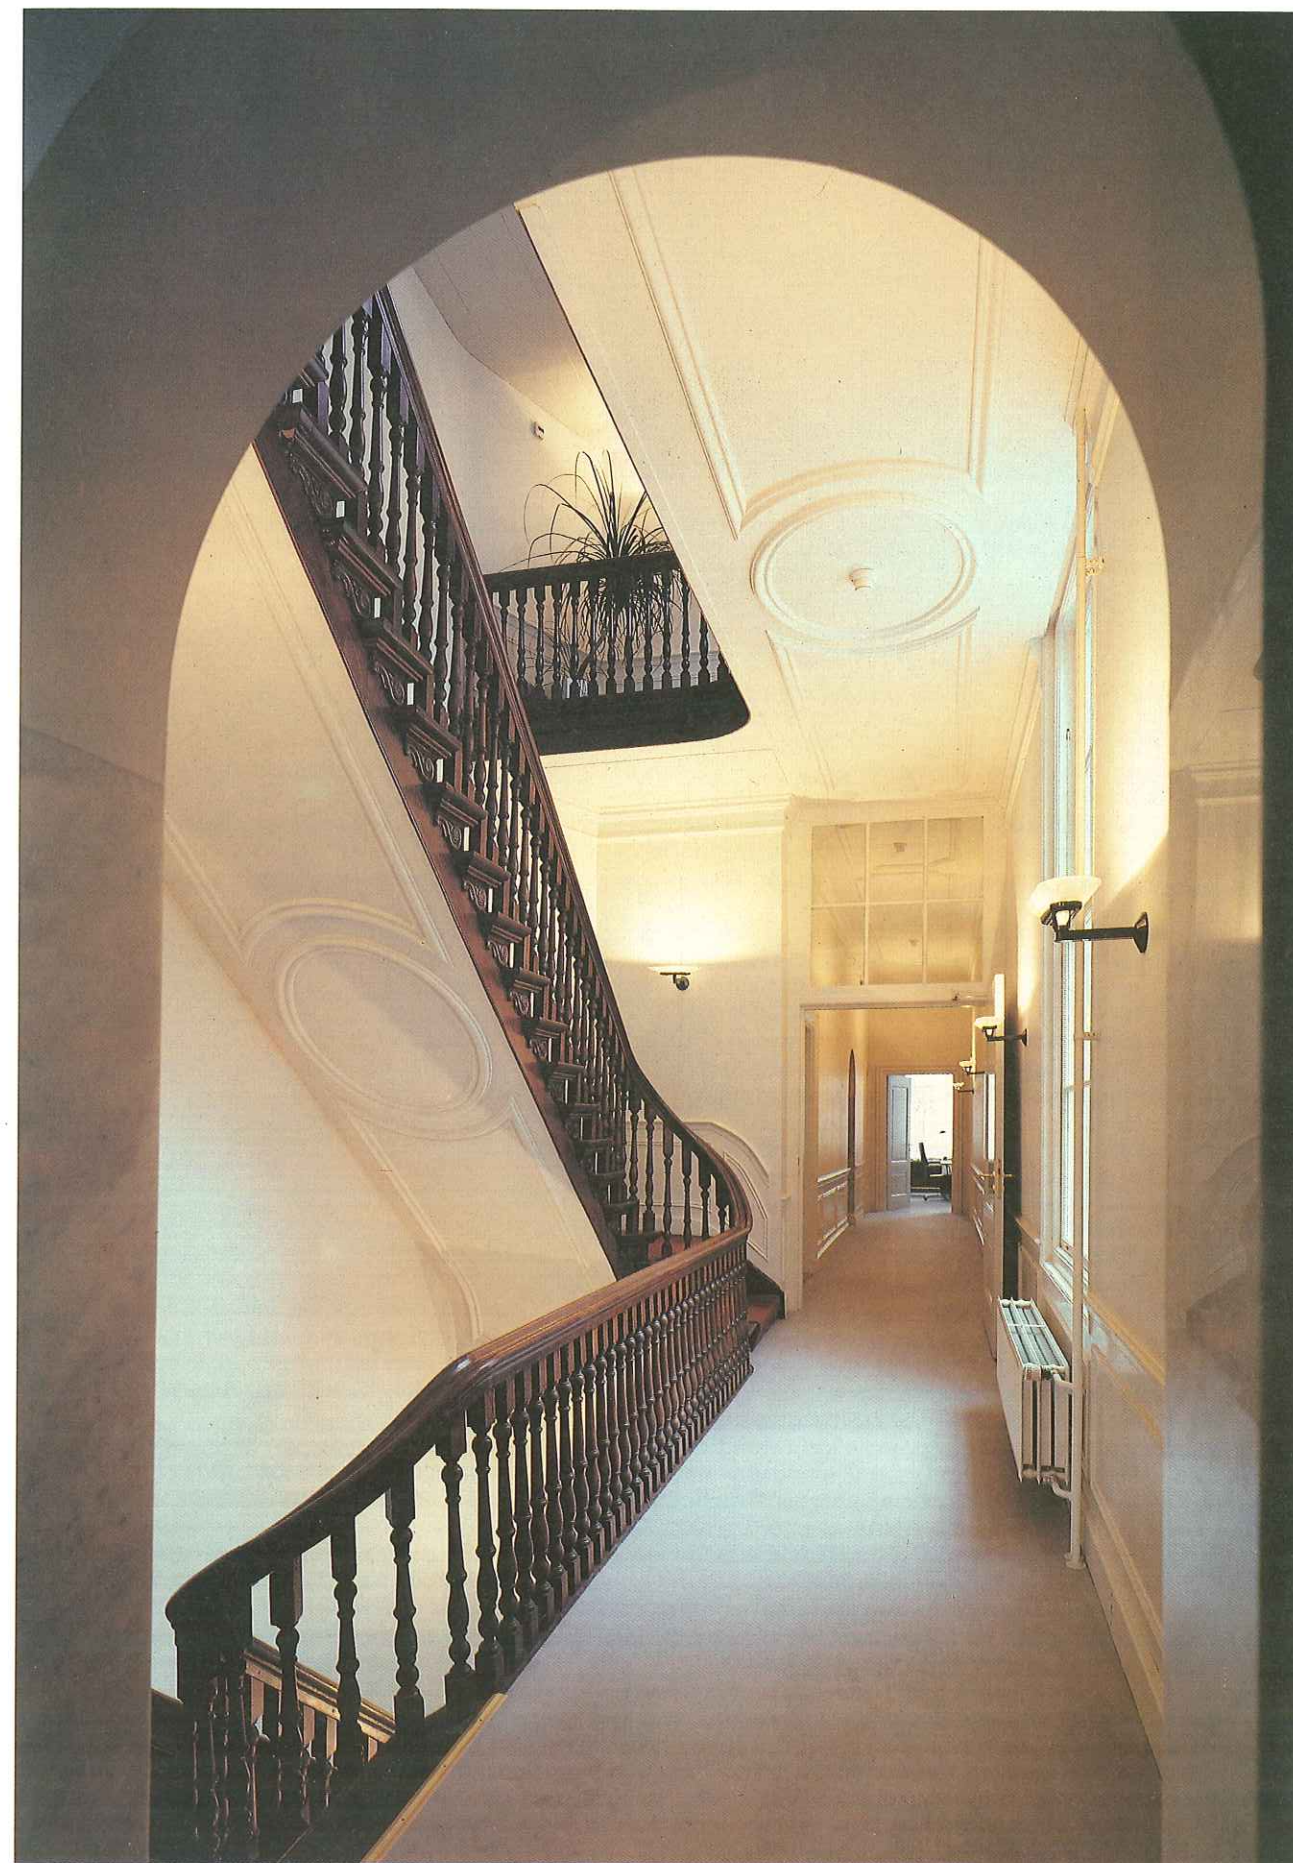
42. Plafond van de eerste verdieping in het trappenhuis van Riviermarkt 4.

overloop op de eerste verdieping werd in bijpassende stijl nieuw aangebracht (afb. 42). Enkele nieuwe toevoegingen zijn door een eigen vormgeving kenbaar gemaakt. Zo is, en dat is op elke verdieping het geval, de toiletgroep ontsloten door een getoogde doorgang. De eerder besproken vloerverhoging in de gang en het trappenhuis is herkenbaar gemaakt door een trede van hardsteen. Deze heeft de vorm van de voormalige onderste trede van eikehout. De vloer is in marmer uitgevoerd (afb. 41).

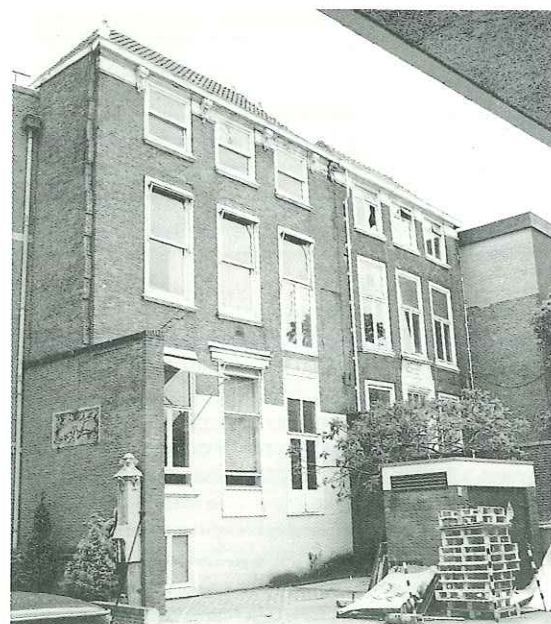
48. De achtergevel van pand Riviervismarkt 4 in oude toestand.

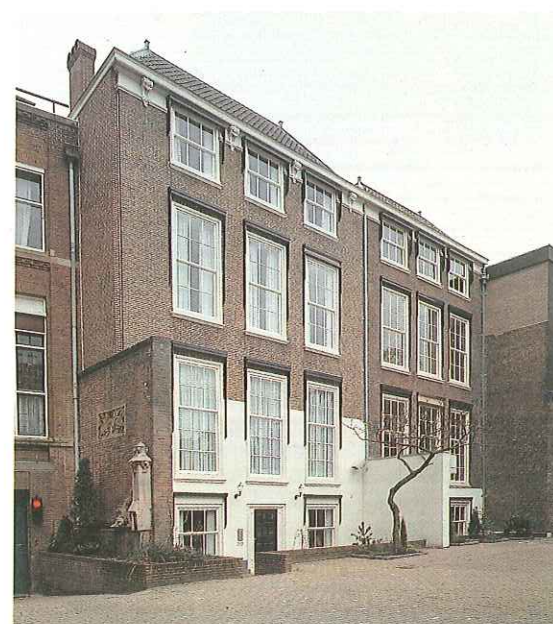
49. De achtergevel in de huidige toestand.
