# Renovatie op z'n Spaans

*Haags Berlage-kantoor voorbeeldig aangepakt*

Voor het voormalige hoofdkantoor van de Nederlanden van 1845 wilden Monumentenzorg en de Duitse projectontwikkelaar precies hetzelfde: het gebouw in oude luister herstellen.

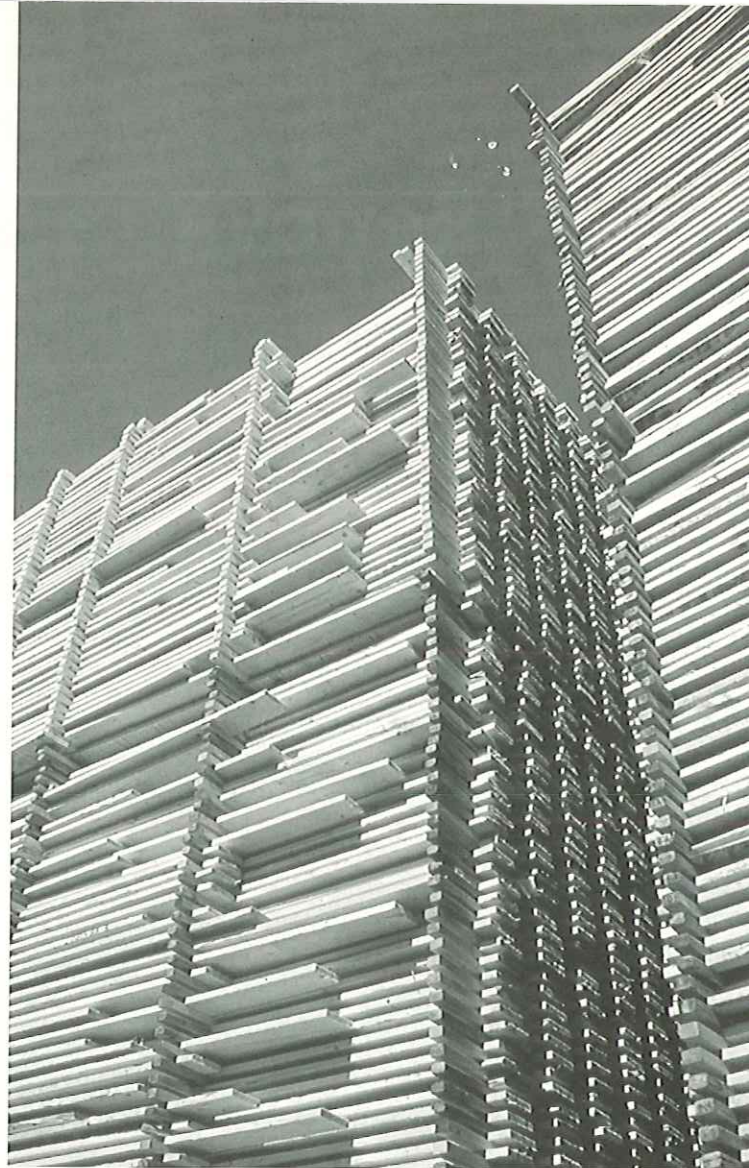
De techniek om hout te acetyleren staat in de kinderschoenen. De Stichting Hout Research zoekt participanten om de methode op grotere schaal in de praktijk te brengen.

textielbranche en bij de fabricage van sigarettenfilters. Begin jaren tachtig begon de SHR met onderzoek om te bezien of het acetyleren ook een mogelijkheid zou kunnen bieden om zachte houtsoorten een hogere duurzaamheid te geven. De resultaten van het behandelde hout zijn veelbelovend, maar de techniek om hout te acetyleren staat nog in de kinderschoenen. Op dit moment is het hout namelijk alleen nog maar op kleine schaal chemisch te modificeren. De methode is kostbaar, maar niet onbetaalbaar, aldus de SHR. De stichting zoekt participanten om de resultaten op grotere schaal in de praktijk te brengen.»

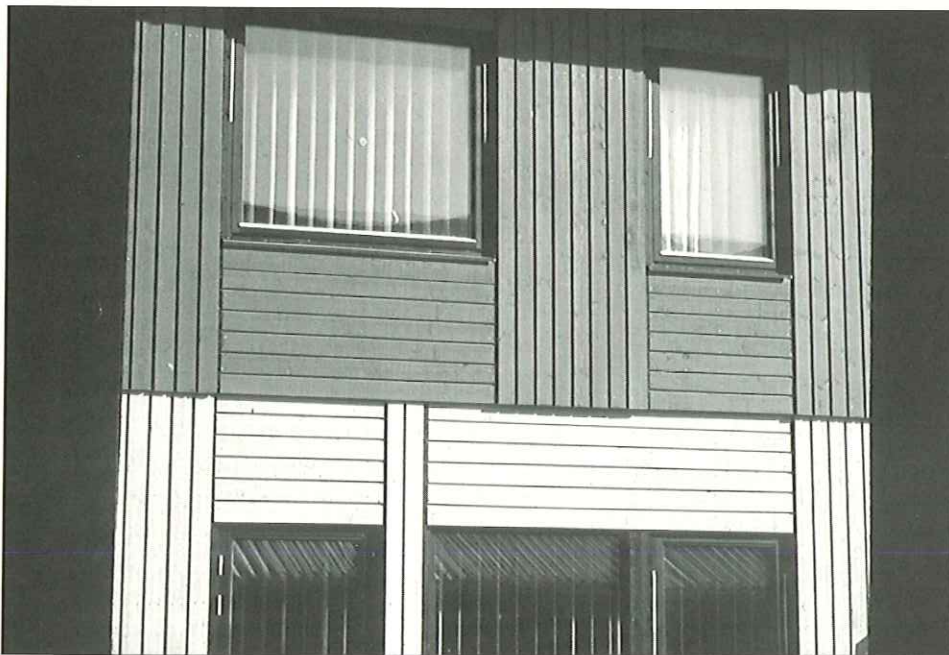
Volgens de Stichting Hout Research is acetyleren een van de meestbelovende technieken om laagwaardige houtsoorten te verbeteren. Behandeld hout moet wel nog steeds worden beschermd door verf.

Van deze behandelingsmethoden om hout te modificeren is acetyleren volgens de Stichting Hout Research (SHR) één van de meestbelovende technieken om laagwaardige houtsoorten te verbeteren. Het onderzoeksinstituut toonde enkele jaren geleden al aan dat massief hout zoals populieren, beuken, vuren en grenen door en door valt te acetyleren. Uit proeven komt naar voren dat de weerstand tegen schimmels die houtrot veroorzaken enorm toeneemt. De methode biedt daarom perspectief voor toepassing in de bouw. Door de chemische verandering van zachte houtsoorten verbeteren hun technologische en biologische eigenschappen. Het chemisch behandelde hout is meer waterafstotend en minder gevoelig voor krimpen en zwellen. Bovendien is geacetyleerd hout duurzamer dan onbehandeld hout.

Desondanks zal geacetyleerd hout moeten worden beschermd door verf. Ook dergelijk gemodificeerd hout blijft namelijk gevoelig voor vergrijzing en kan het worden aangetast door blauwschimmel. Traditionele verfproducten zoals alkyd- en acrylaatdispersieverven blijken op geacetyleerd hout prima toepasbaar te zijn. Laat men het hout onbehandeld, dan wordt het duidelijk aangetast door uv-licht.

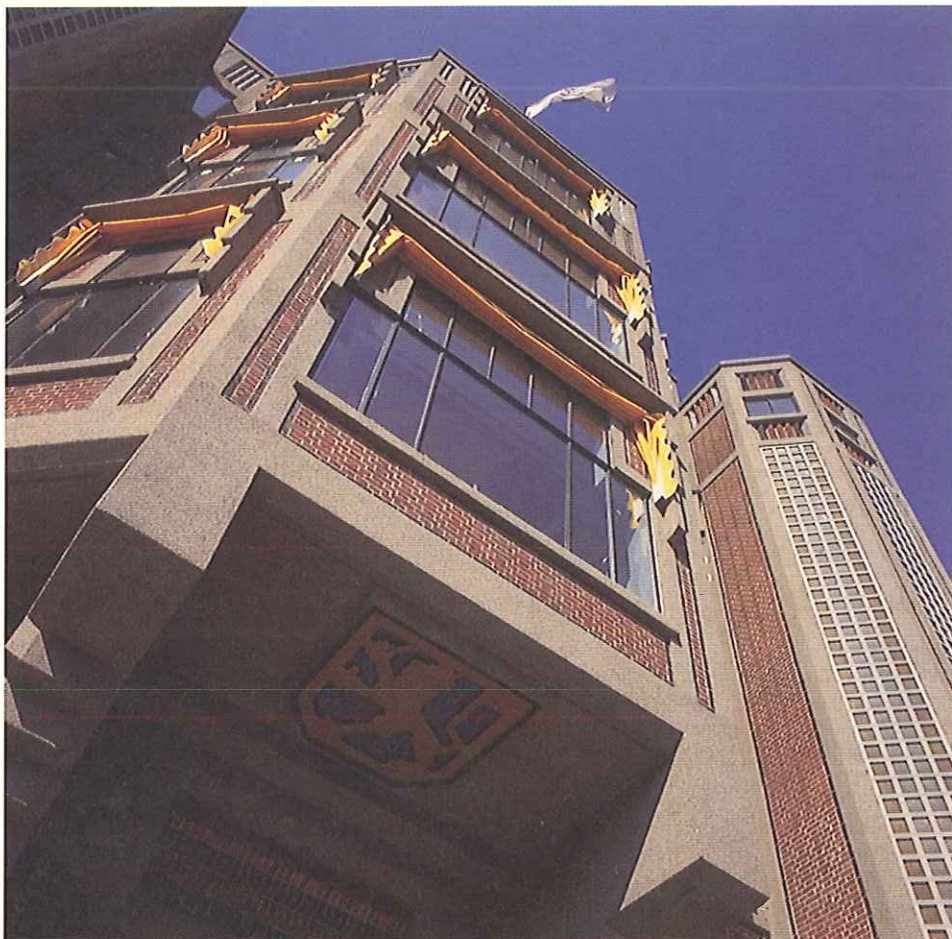
De stalen kozijnen waren nog zo goed, dat een nieuwe verlaag voldoende was. Omdat in de nieuwe situatie isolatieglas 4-6-4 moest worden toegepast en de staalprofiel diktes variëren van 28 tot 38 mm, was er geen ruimte meer voor glaslatten. De Spaanse aannemer heeft dit opgelost door het glas met een zwarte polyurethaan kit direct af te werken.

Het aanpassen van de 650 kozijnen aan hedendaagse eisen leverde een probleem op. In overeenstemming met de uitgangspunten zijn de uiterst fijne, stalen kozijnen van Berlage opnieuw toegepast. De kozijnen verkeerden over het algemeen in een zeer goede staat. Het was dus niet noodzakelijk om ze - zoals oorspronkelijk was voorgeschreven - na reiniging te verzinken. Een grondlaag zinkhoudende verf bleek voldoende. De kleur, een zeer dicht tegen zwart aan liggend groen, is wel iets donkerder dan de oorspronkelijke kleur geworden. Monumentenzorg had met deze minimale wijziging geen problemen. Problematischer vond zij echter dat de glaslatten waren verdwenen. Om toch een vorm van thermische en geluidsisolatie te verkrij-

gen zijn de kozijnen namelijk voorzien van dubbelglas. De ondiepte van de stalen profielen, variërend van 28 tot 36 mm, stond nog net dubbelglas van 4-6-4 toe, maar de oorspronkelijke stalen glaslatten konden niet meer worden aangebracht. In eerste instantie keurde Monumentenzorg deze ingreep af. Door te wijzen op de vele verschillende manieren waarop het glas oorspronkelijk was gemonteerd -naast de stalen waren bijvoorbeeld ook houten glaslatten te vinden- en de strakheid van het met zwart polyurethaan kit bevestigde glas aan te tonen werd Monumentenzorg overtuigd. Overigens is de geluidbelasting in de kantoren aan de drukke Raamweg nog altijd te hoog. Die ramen moeten daarom alsnog worden voorzien van voorzetramen. Afgezien van het isolatieglas is de rest van de gevel ongeïsoleerd gelaten. Isolatie zou uiteraard zowel aan de binnen- als aan de buitenzijde op onacceptabele wijze de architectuur hebben aangetast, maar ook bouwtechnisch was het in dit geval beter om niet te isoleren. Condensvorming en spanningen in de gevel door temperatuurverschillen tussen de wel en niet geïsoleerde gedeelten worden namelijk voorkomen door de gevel helemaal maar niet te isoleren. Volgens ir. Fedde Huistra, hoofd bouwbegeleiding van Contratas y Obras, is een belangrijk onderdeel van de renovatie het dak, dat in zijn totaliteit is vernieuwd en

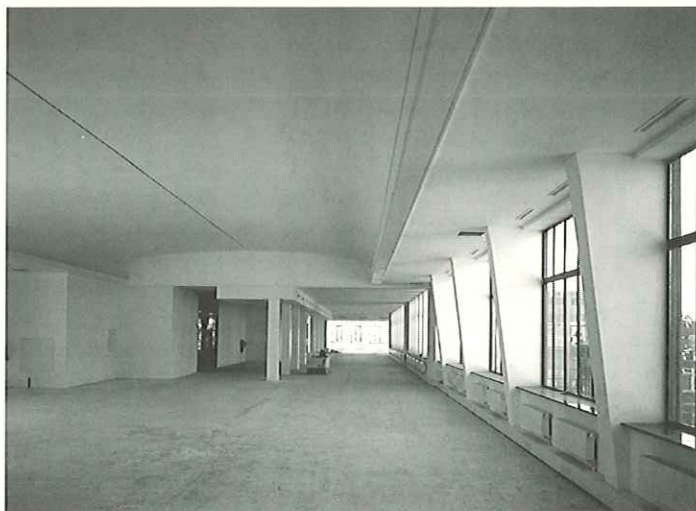
De kantoorruimtes zien er volkomen 'installatieloos' uit, omdat de installaties onzichtbaar zijn weggewerkt achter de plafonds.

De ruimtes zien er volkomen 'installatieloos' uit, omdat de installaties onzichtbaar zijn weggewerkt achter de plafonds. Alleen de toe- en afvoerroosters voor de luchtbehandeling zijn zichtbaar in de verlaagde gangzone.

De vloer is verhoogd om de verschillende kabels naar de diverse werkplekken te brengen en vloerverwarming houdt de ruimte op temperatuur. Verse lucht wordt via nieuwe roosters ingeblazen, terwijl de verbruikte lucht via gleuven in de liggers wordt afgevoerd. Oorspronkelijk werd door deze fraai in de architectuur verwerkte gleuven ook de verse lucht de ruimte ingebracht. In de authentiek hoge kantoorruimtes aan de buitengevel is eenzelfde strategie toegepast.
