# HET NIET-GERESTAUREERDE GEDEELTE VAN DE Z.G. „KLOOSTERKERK” TE 'S-GRAVENHAGE

DOOR A. C. M. A. STOFFELS B. I.

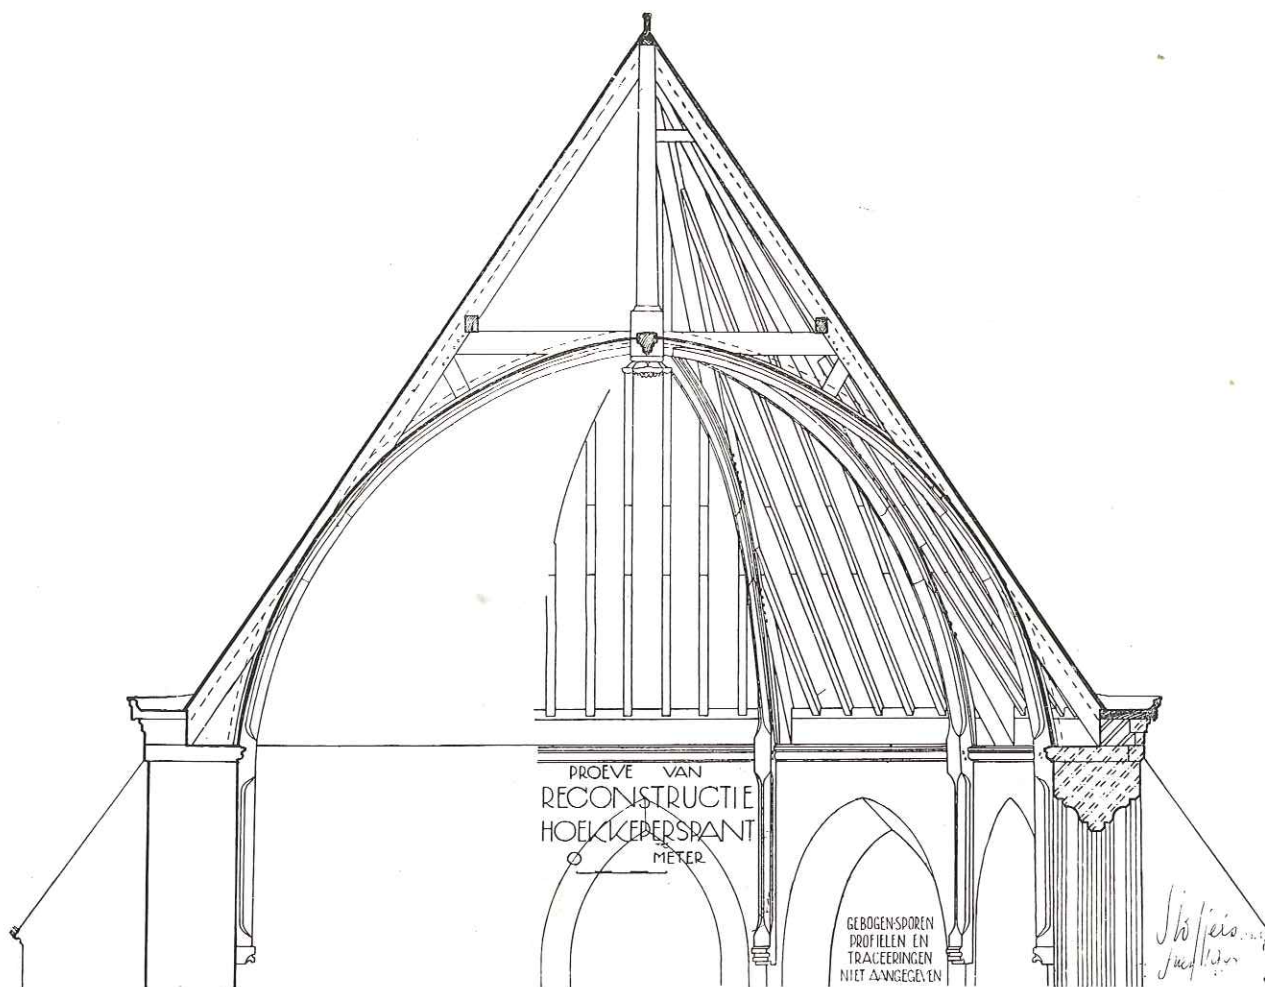
2. Reconstructie van de kap der Kloosterkerk.

De bekapping bestaat uit tweeledige spanten en sporen, welker rechte beenen het dakbeschot en welker gebogen schenkels het inwendige, gewelfde beschot dragen. Zij rusten resp. op een buitenwandsche muurplaat en tegen de inwendige rechtstandswanden aan door middel van de circa 2 meter daarlangs *doorgetrokken schenkelmuurstijlen*, welke met de blokkeels en muurplaten een vast vakwerk vormen, dat probaat gebleken is en het gebruik ter plaatse van *trekbalken* en -ankers (welke het zicht in de sierlijke kap zouden schaden), *gedurende vier eeuwen overbodig*

*heeft gemaakt*. Voor den juiste vorm van de druipstukken bij de samenkomst der schenkelspanten, zooals deze wel in de herstelde bekapping van de kerkschepen, aannemelijker nog in een analoge kapversiering te Zoeterwoude (Z.H.) voorkomt, zijn geen aanwijzingen gevonden. Van de oorspronkelijke deelen van de fraai getimmerde kap zijn overigens nog alle specimina, ook eenige gebogen graden of sporen en de ongerepte kapconstructie der apsis aanwezig. De vluchtzolder is van ophaalluiken en kijkgaten voorzien. Omtrent de ongetwijfeld waardevolle bouwresten (o.m. de uitgebreide grafkelders) onder het maaiveld is tot dusver geen onderzoek ingesteld, wegens het tegenwoordig gebruik van de choorruimte, tot opslagplaats voor een boekhandel en het zich daarop bevindende getimmerte van de koningsloge. Het uiteraard verbrokte monument tartte

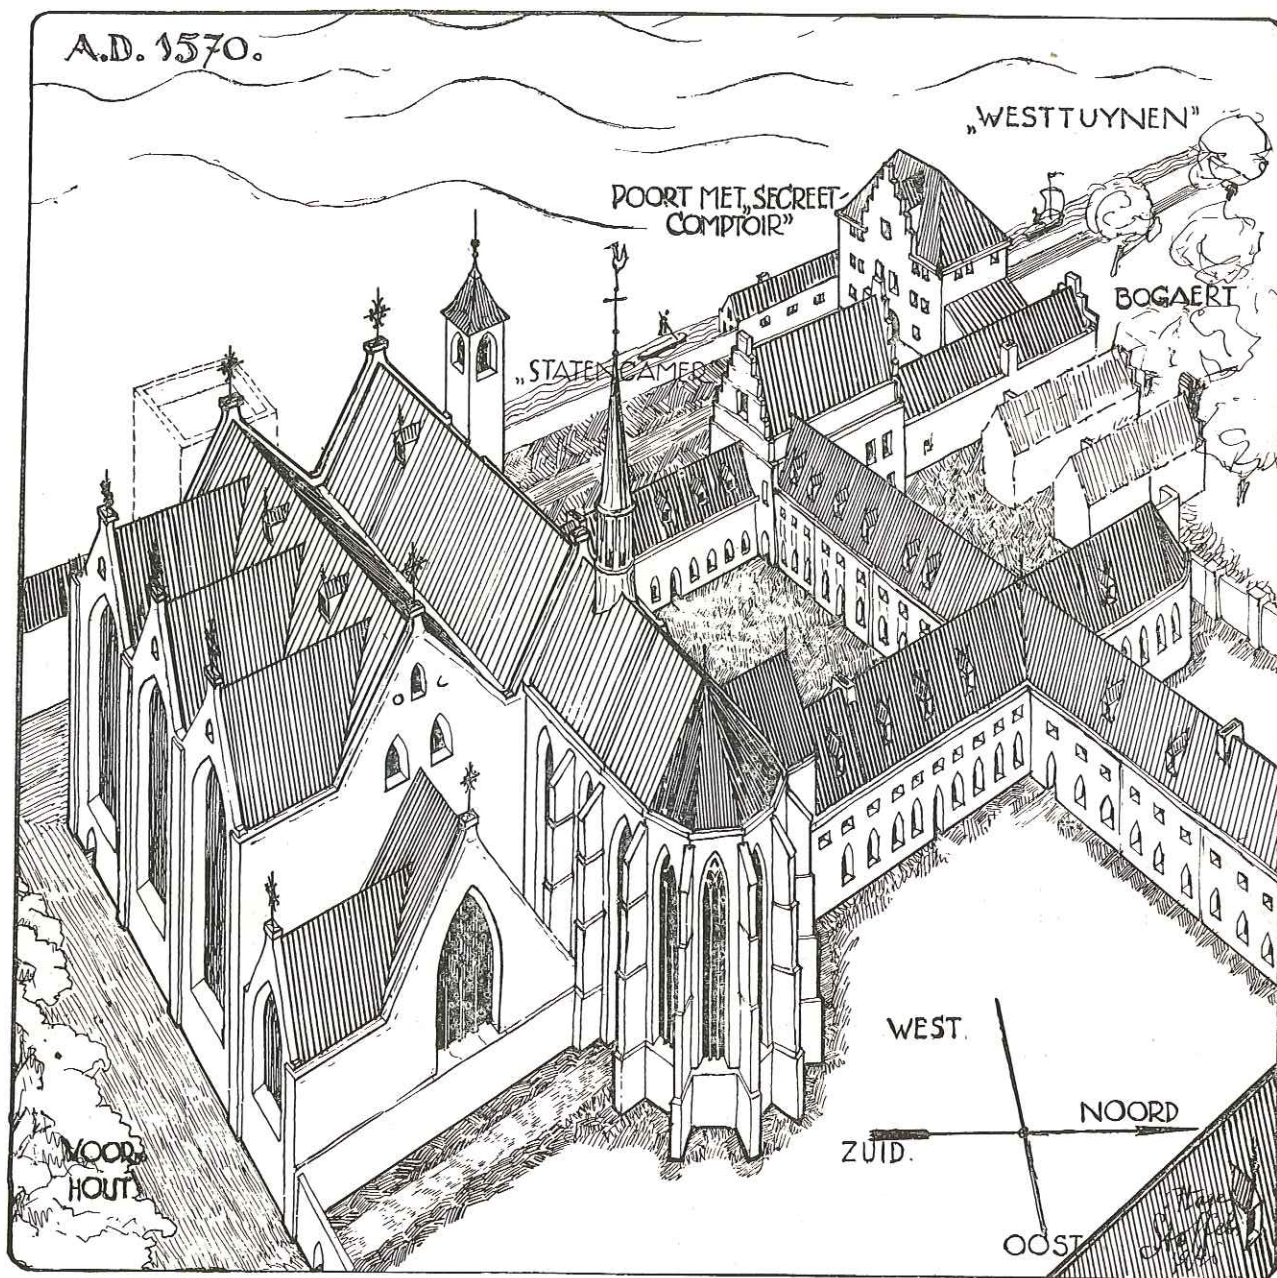
3. De Kloosterkerk met bijgebouwen in vogelvlucht.

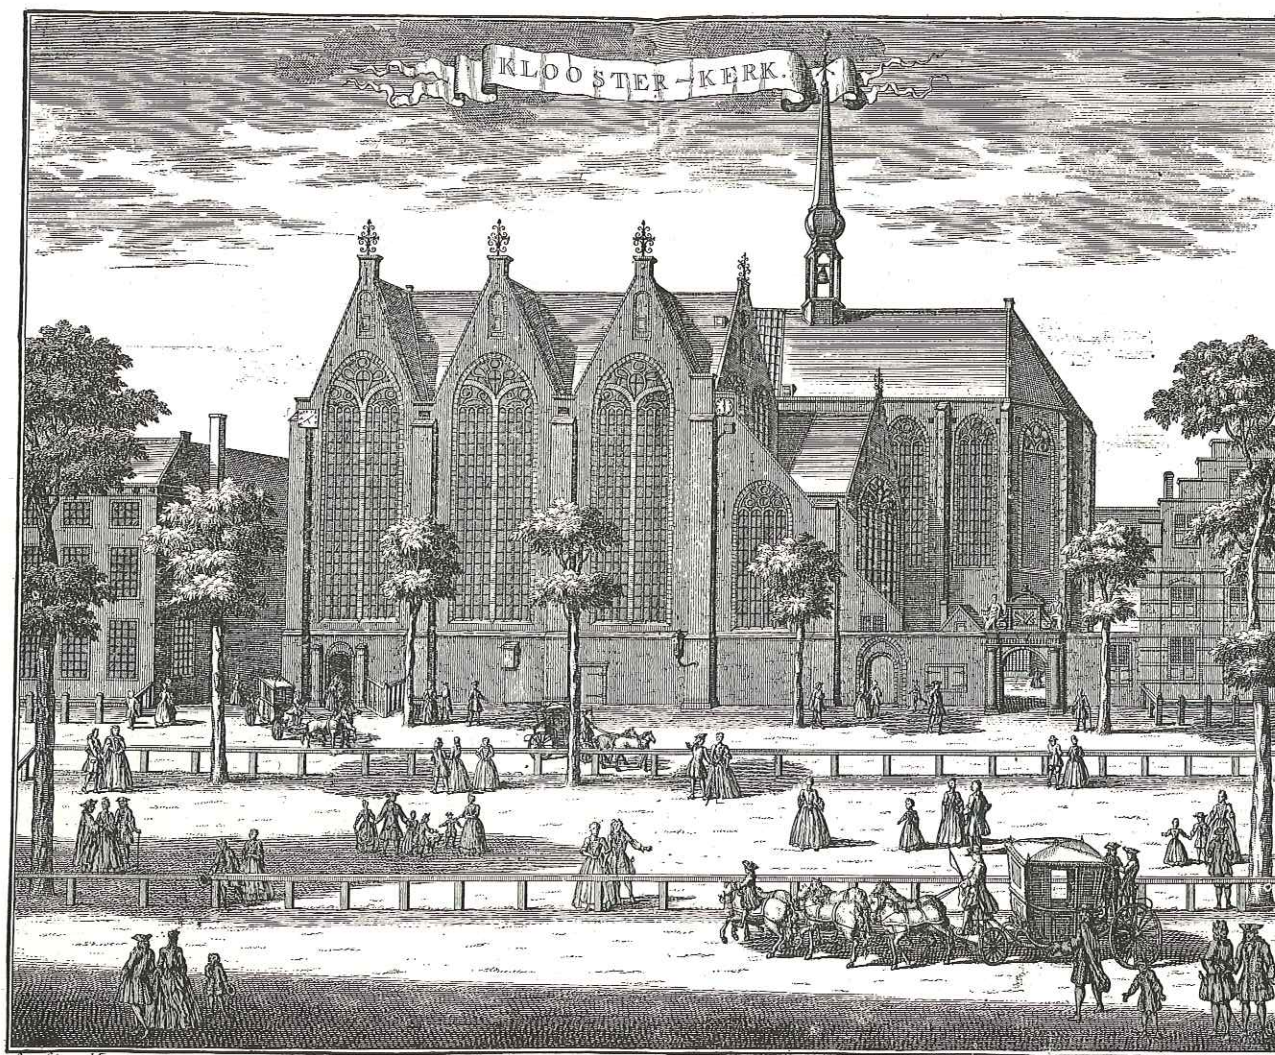
4. De Kloosterkerk in 1730, naar een gravure volgens de teekening van A. van Giessen.
