# Ontstaan, verval en herstel van een historisch stadsdeel in Den Haag

# Dwarsweg-weg

VOM-reeks 1992 nummer 3

Gemeente Den Haag, Dienst Ruimtelijke en Economische  
Ontwikkeling, afdeling Monumentenzorg

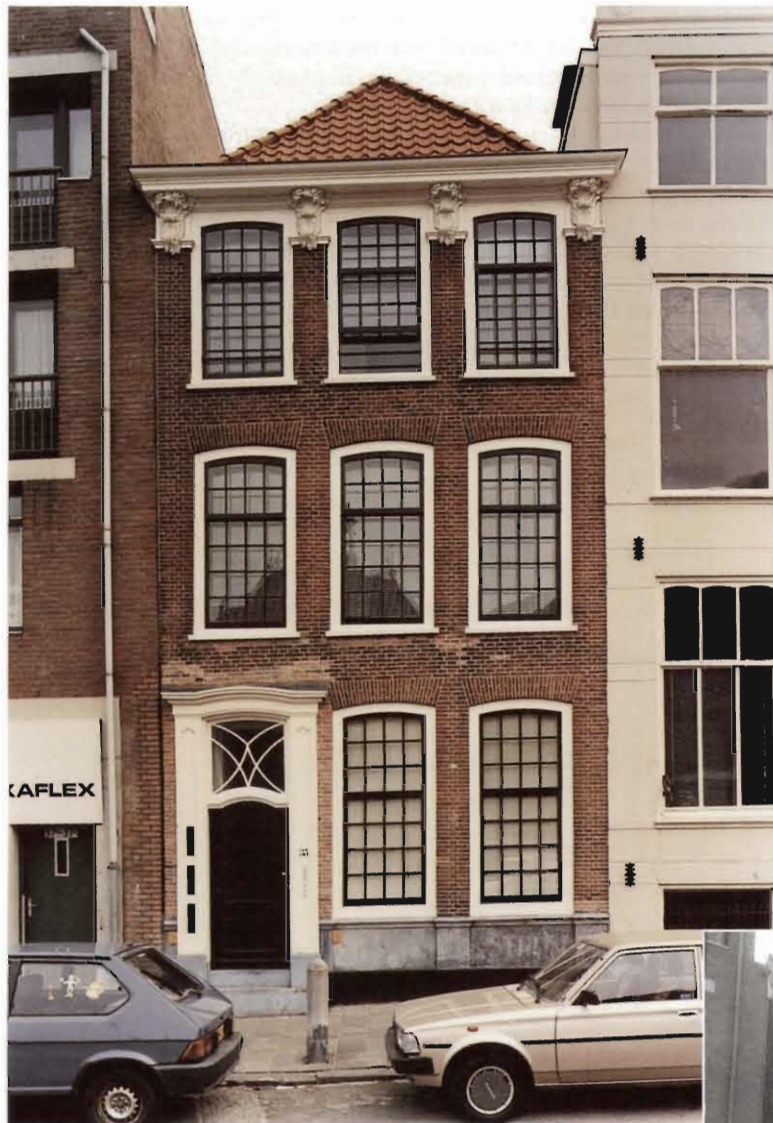
*Boven: het pand na restauratie; de voorgevel heeft weer zijn 18de-eeuwse indeling teruggekregen met de monumentale entreepartij. Rechts: de situatie voor restauratie.*

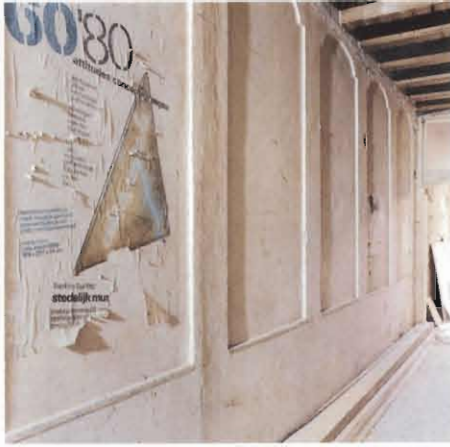
De muurnissen voor de restauratie.

De deuren die uitkomen op de gang op de begane grond, stammen uit dezelfde tijd als de muurnissen. Deze van eikehout gemaakte deuren zijn aan de bovenzijde getoogd en slechts 3 cm dik.

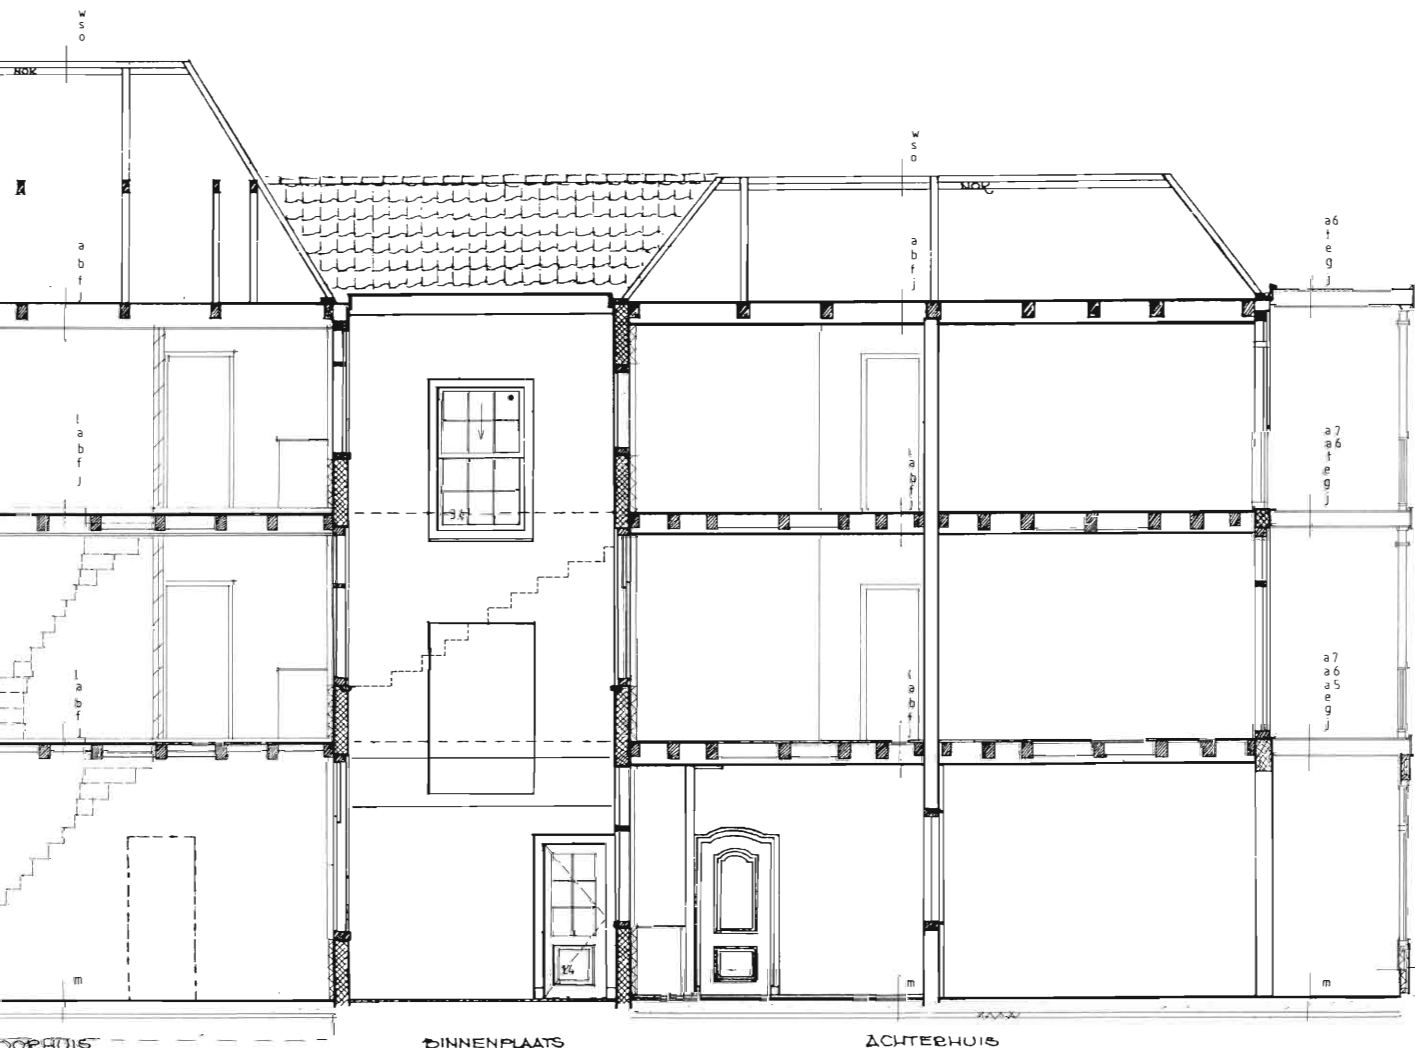
Doorsnede Amsterdamse  
Veerkade 35 na restauratie.

Onder het achterste deel van het voorhuis aan de Amsterdamse Veerkade 35 bevond zich een –inmiddels gesloopte– kelder die met een trap vanuit het tussenhuis te bereiken was. De kelder was een bak, die compleet los stond van de bouwmuuren. Hij is diep gefundeerd (onder de veenlaag) en de rest van het pand kon ondiep gefundeerd worden zonder dat het tot scheurvorming zou leiden. Opmerkelijk bij de kelder was, dat er een stucplafond tussen de balken aangebracht was, net zo als dat bij Spui 237 het geval was.

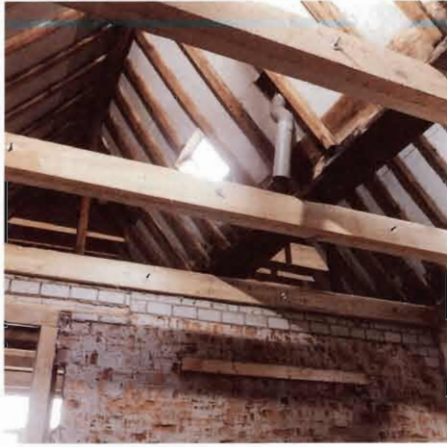
*De dubbele kap van het achterhuis.*

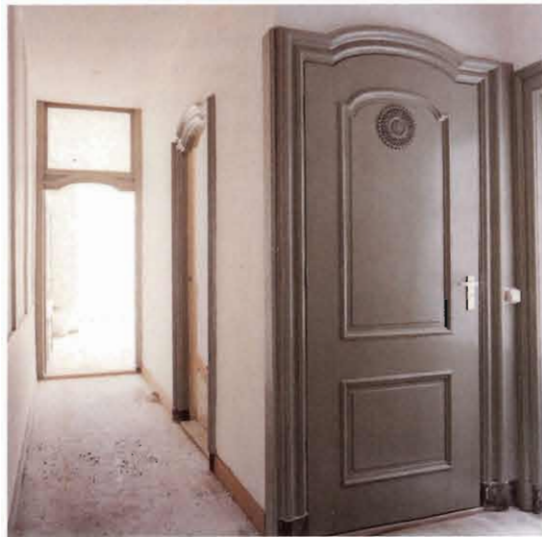
*De gang van de begane grond na restauratie: de eiken deuren zijn aan de bovenzijde getoogd en vormen een symmetrie met de muurnissen.*

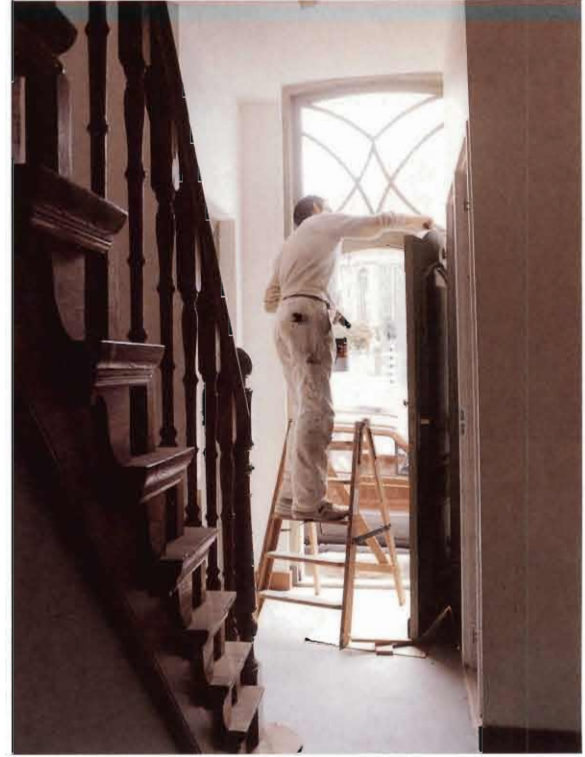
*De nieuwe trap naar de eerste verdieping werd verplaatst naar de hoofdentree, aan het begin van de monumentale gang, en is uitgevoerd in eikehout met dezelfde profilering als de bestaande eiken trap.*

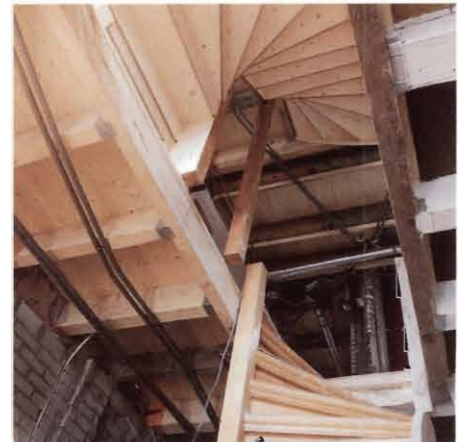
*Rechts: het nieuwe trappenhuis, noodzakelijk door de nieuwe indeling.*

Bij de restauratie is er zoveel mogelijk naar gestreefd de bestaande structuur te handhaven, toch moesten er drie woningen in gerealiseerd worden. Zoals eerder al is beschreven had dit tot gevolg dat er in het voorhuis een nieuw trappenhuis gemaakt moest worden.

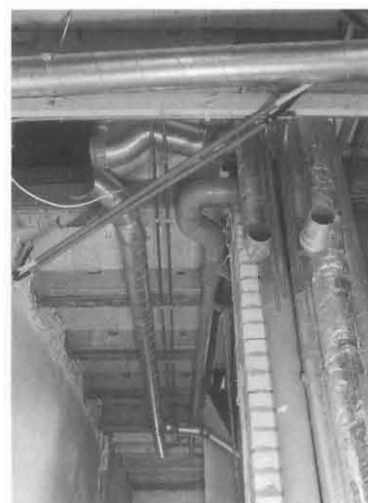
Onder de plafonds zit erg veel "leidingwerk".

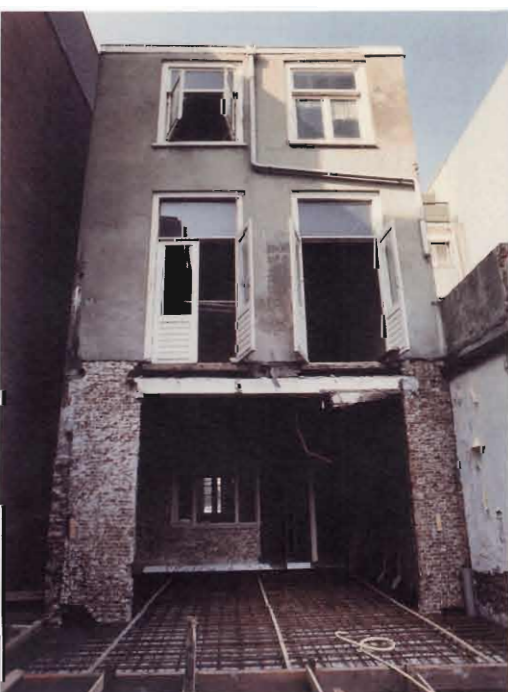
Links: Het funderingsherstel en de weggebroken negentiende-eeuwse serre.

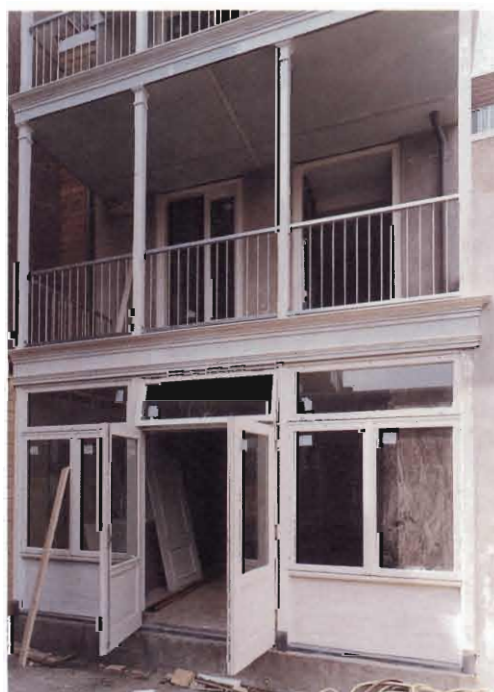
Rechts: De serre met de nieuw gemaakte balkons.

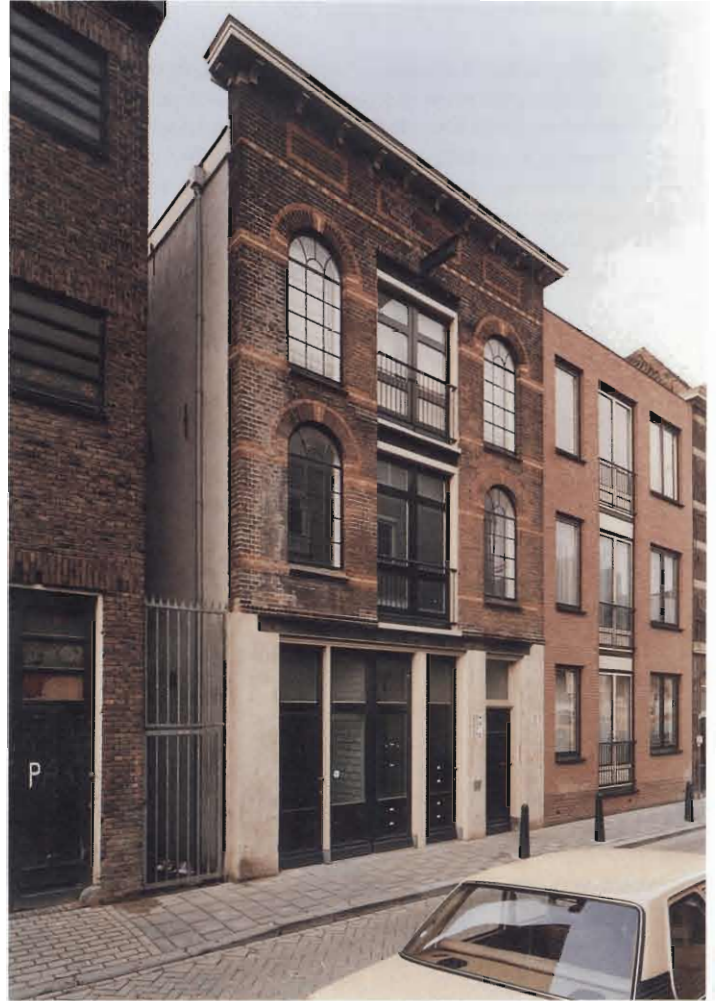
*De nieuwbouw is voor een deel geïnspireerd op het pakhuiskarakter van het pand op nr. 27.*

*Onder: de oude situatie.*

Dit pand bevond zich in een dermate slechte staat, dat herstel te hoge kosten met zich mee zou brengen. De vervangende nieuwbouw is voor een deel geïnspireerd op het pakhuiskarakter van de belending op nr. 27.

Deze twee panden konden daardoor integraal worden aangepakt. In de nieuwbouwplannen van nr. 25 bleek het goed mogelijk één trappenhuis aan te brengen, dat beide panden (6 woningen) kon ontsluiten.

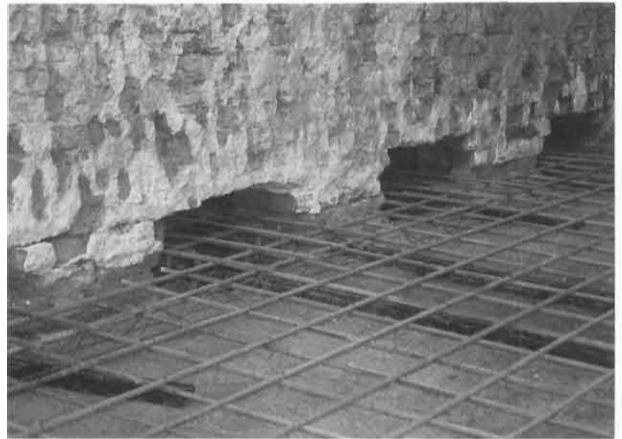
Bij een funderingsonderzoek bleek dat alle paalkoppen, die langdurig boven het grondwaterpeil uitgestoken hadden, in uiterst slechte staat waren. Opmerkelijk aan de fundering was, dat de funderingsplaat (een platte balk van hout, waarop het metselwerk begint) slechts 2 cm dik was en dus onmogelijk het gewicht van de bouwmuur op de palen kon overbrengen. Geconcludeerd moet worden dat de grond-

*Doorsnede linker bouwmuur voor restauratie. Daarboven een indruk van het funderingsherstel.*

slag onder de fundering te zamen met de gebrekkige paalfundering toch redelijk draagkrachtig is geweest. Samen met Stille Veerkade 20 zijn dit de enige panden in het gehele project, waar een houten paalfundering is aangetroffen.

Tijdens de restauratie is er een geheel nieuwe fundering onder het pand aangelegd, die bestaat uit een vlakke betonplaat welke tevens dienst doet als vloer op de begane grond. Daartoe zijn in de bouwmuren en de gevels ter hoogte van deze plaat kassen (inkepingen) gehakt. Zij steken ruim 10 cm diep in de muur en zijn 50 cm breed. De plaat steekt door in deze kassen. Het gehele casco rust nu op de uitkragingen van deze plaat, die het totale gewicht op zijn beurt weer op de nieuw in de grond geheide stalen buispalen (gevuld met beton) overdraagt.

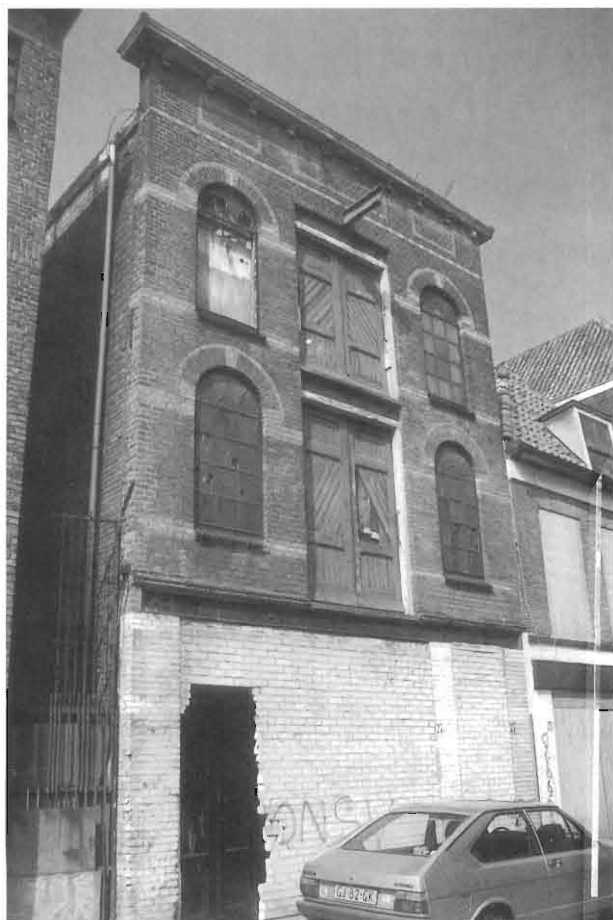
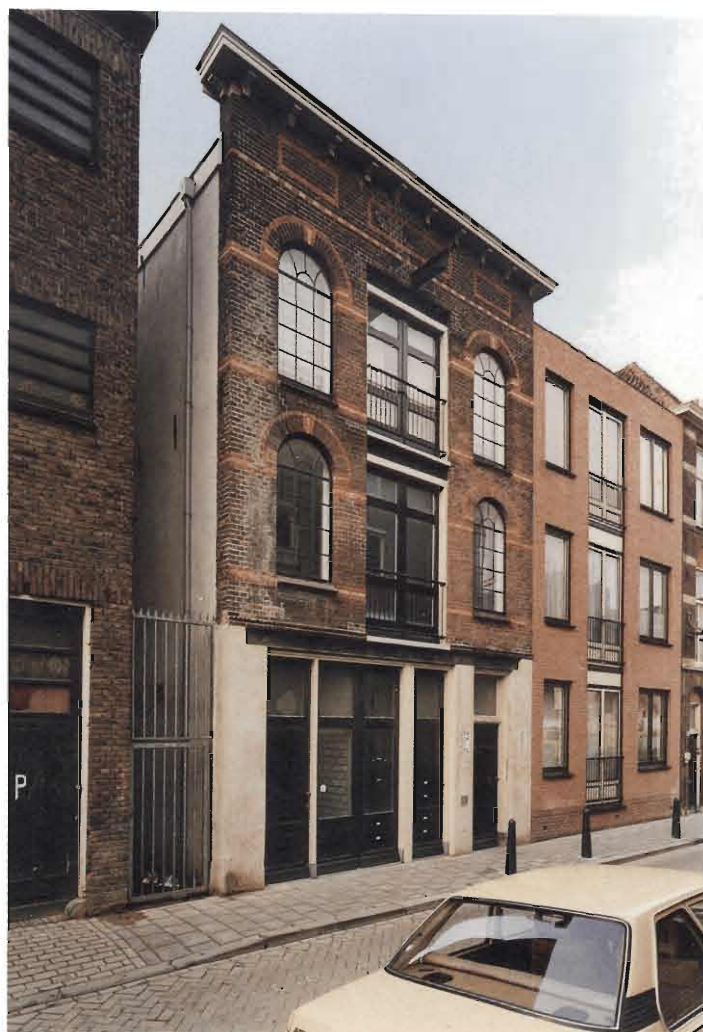
*Voorgevel Bierstraat 27 voor (links) en na renovatie, waarbij de gesloten pakhuisdeuren van glas werden voorzien.*

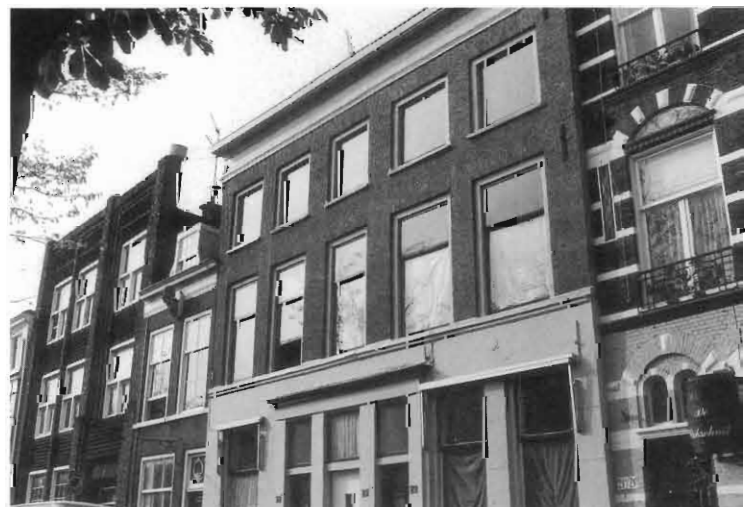
*Voorzijde Dunne Bierkade 22 voor restauratie.*

Gezien de zettingsverschillen tussen voor- en achterzijde, was het noodzakelijk om een nieuwe fundering aan te brengen, die verdere zetting zou voorkomen. Er is daarbij gekozen voor een plaatfundering zoals bij Bierstraat 25 is omschreven. Bij het verwijderen van de bestaande vloeren kwam er een met duinzand gevulde kelder onder te voorschijn, waar overheen de steens dikke middenbouwmuur (zie omschrijving Amsterdamse Veerkade 35) doorliep. De muur werd ondervangen door een zware houten balk. De wanden van de kelder waren betegeld met groene en gele plavuizen (afm. 14 x 14 cm) die als schaakbord motief waren gezet.

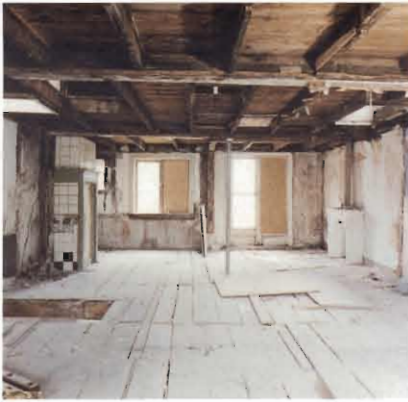
De zolder voor restauratie met de muurstijlen in gevel en bouwmuren.

worden, maar de noklijn kwam door deze oplossing rondom op één hoogte uit. Op de plaats van de middenbouwmuur staan standvinken met daar overheen een moerbalk ter ondersteuning van de balklaag van de kapverdieping. De standvinken vormen samen met de muurstijlen een houtskeletconstructie op de tweede verdieping, die het pand extra stabiliteit geeft. Ook bij de voor- en achtergevel waren muurstijlen aangebracht.

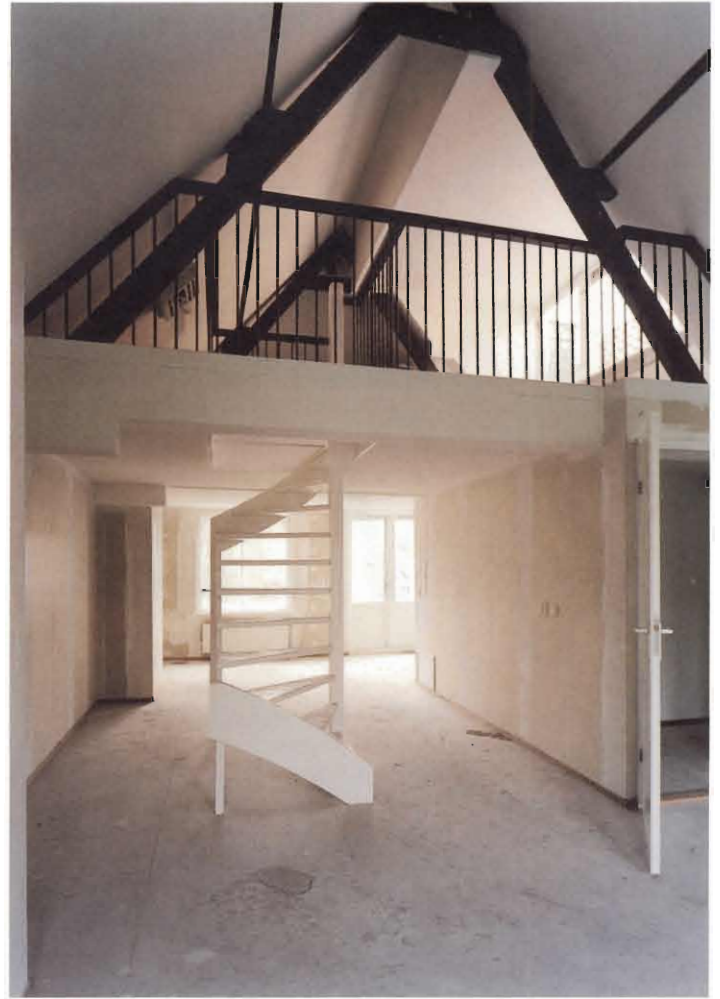
De kapverdieping na restauratie: 2 woonkamers aan de straatzijde (onder) met slaapplateau's.

de voorkamer met insteek die fungeert als slaapplek.

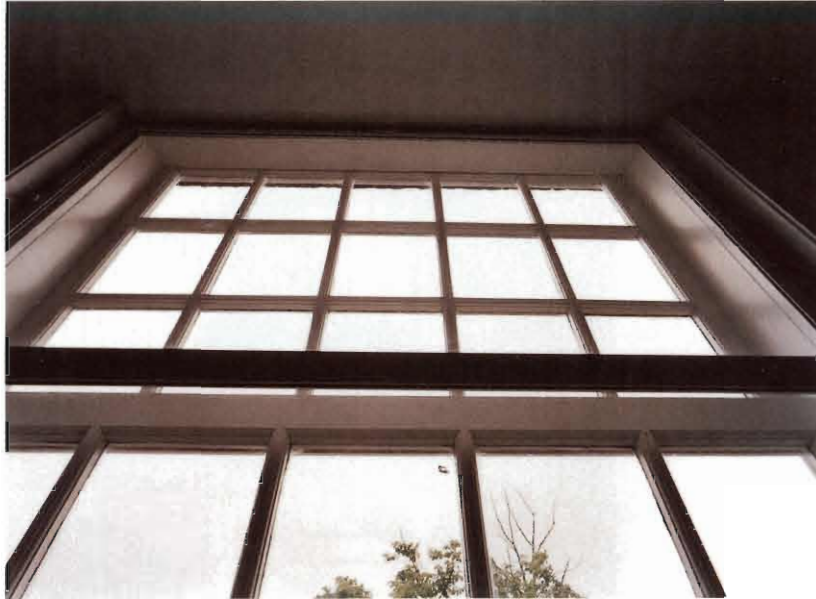
*Detail van het nieuwe voor-  
velkozijn met achterzetramen.*

Het verschil in maat tussen de raamkozijnen bleek de vermoedens ten aanzien van de verdwenen 18de-eeuwse roe-verdeling te bevestigen. Een ruitje met bepaalde afmetingen past 4 maal in de smalle ramen en 5 maal in de bredere ramen.

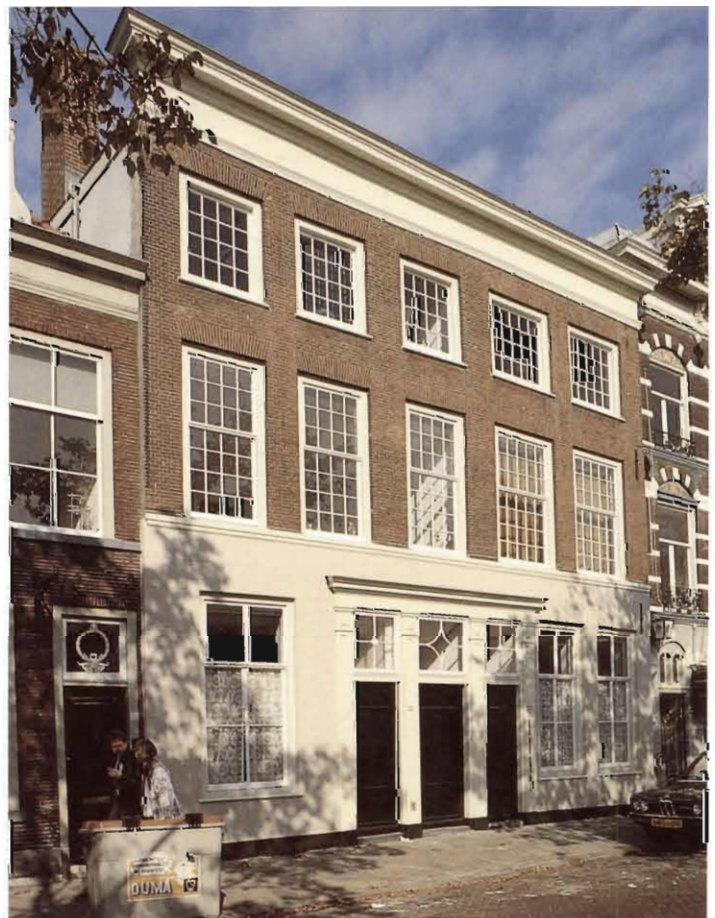
*Voorgevel Dunne Bierkade  
22 na de renovatie met de  
herstelde 18de-eeuwse  
roedeverdeling.*

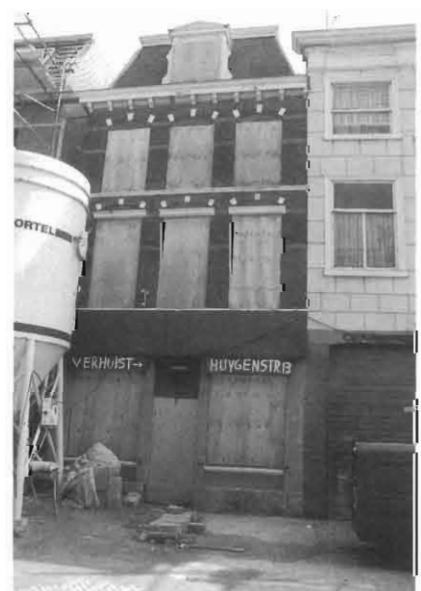
*Voorgevel tijdens restauratie.*

Voordat met de restauratie werd aangevangen, had het pand jarenlang leeg gestaan. Het had nog de oorspronkelijke indeling als pension met de 44 "kamers". De kamerscheidingen bestonden slechts uit getimmerde wanden van kraaldelen en geprofileerde latten die tezamen niet hoger waren dan 2 m. De houten wanden sloten niet aan tegen het plafond, hierdoor was er nauwelijks sprake van beslotenheid voor de gebruikers. De kamers waren niet groter

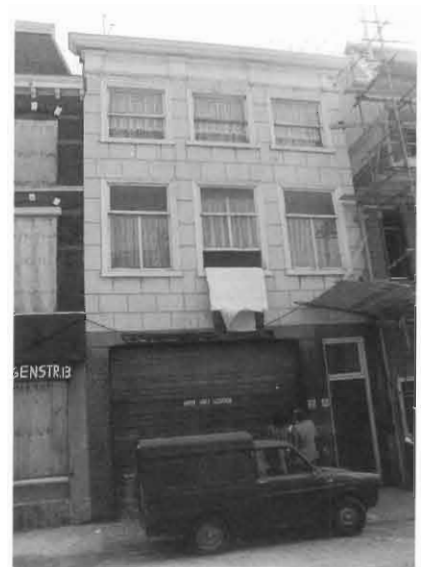
*Kranestraat 56: voorgevel voor restauratie (boven) en voorgevel na restauratie (onder).*

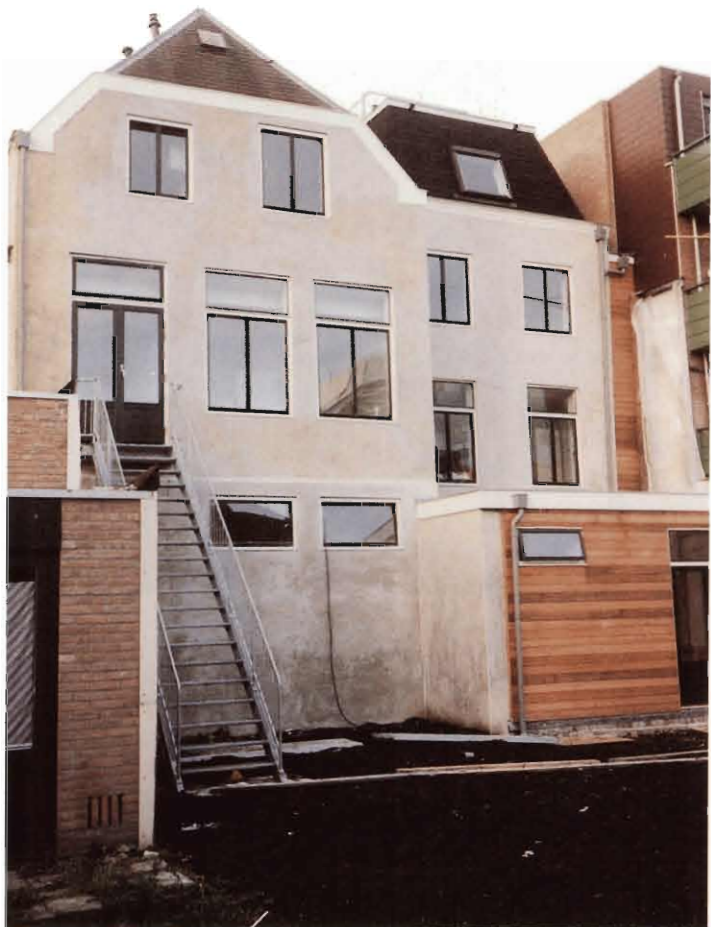
*Kranestraat 54 en 56:  
achtergevels na restauratie.*

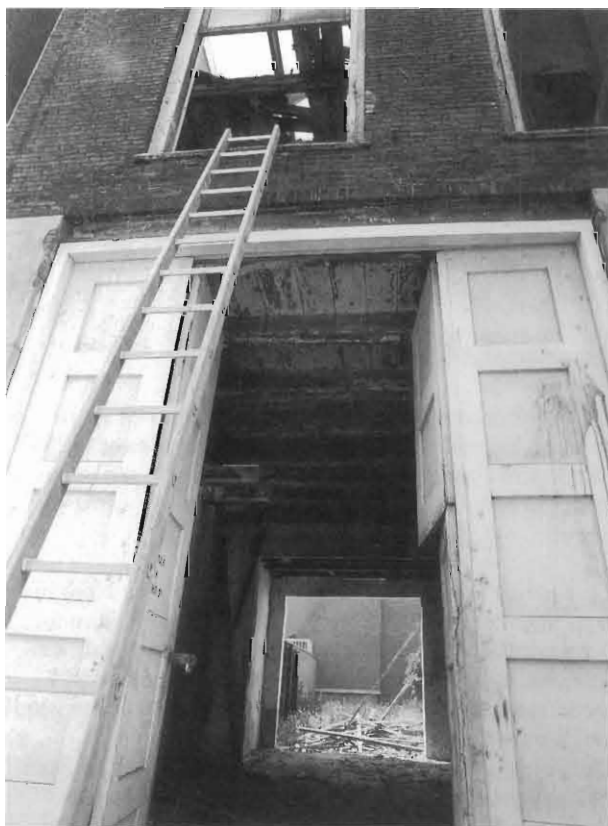
*Kranestraat 59, tijdens  
de verbouwing.*

De voorgevel en de rechterbouwmuur zijn, na de restauratie, de enige oorspronkelijke onderdelen van dit 18de-eeuwse pand. De linkerbouwmuur en een gedeelte van de balklaag zijn tien jaar geleden reeds vervangen. Vanwege de uiterst slechte staat is ook het restant van de oude balklaag tijdens de laatste bouwactiviteiten vervangen.

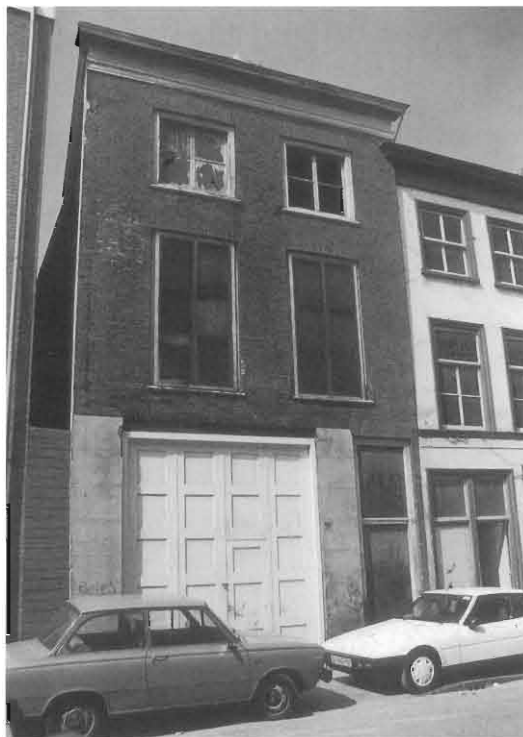
*Kranestraat 59, voorgevel voor restauratie.*

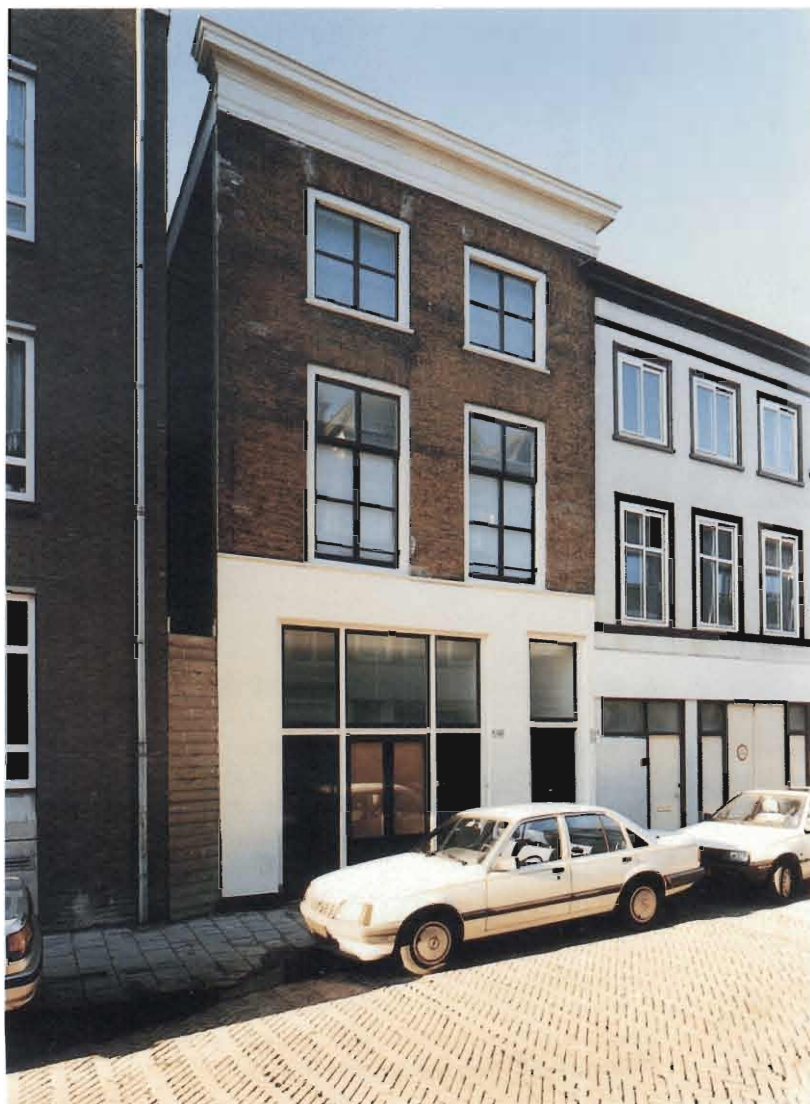
*Kranestraat 59, voorgevel na restauratie.*

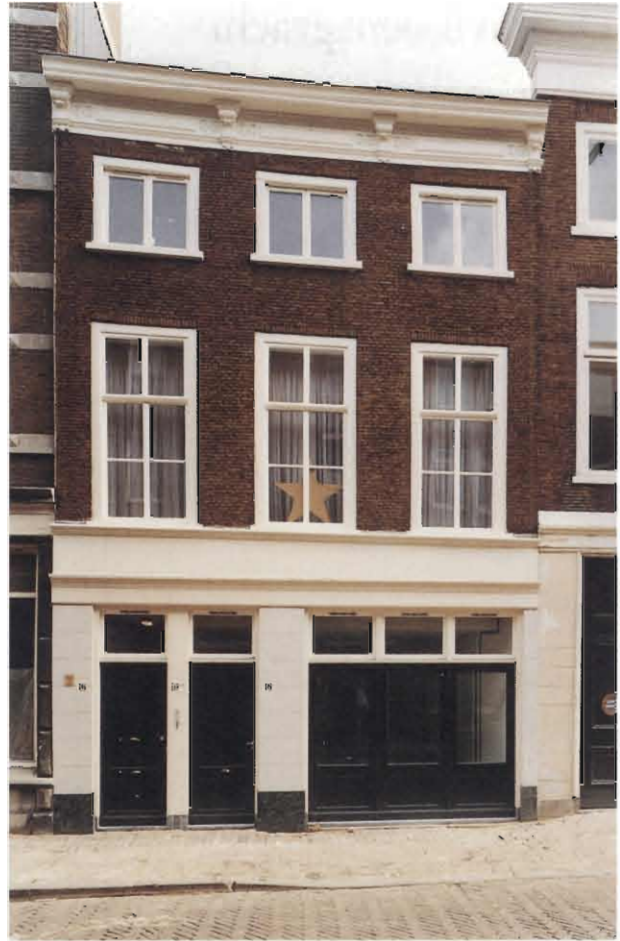
*De Nieuwe Molstraat 16,  
voorgevel na restauratie met zijn  
fraaie herstelde kroonlijst.*

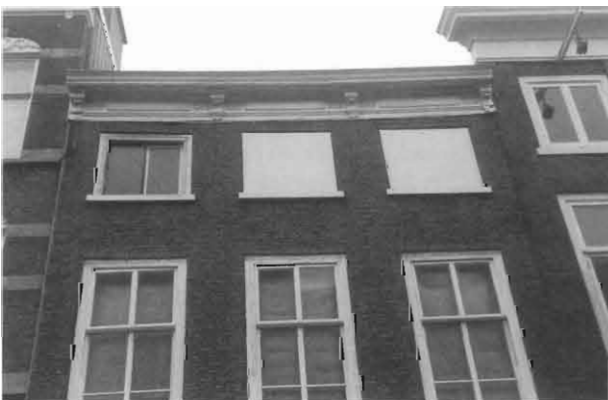
*De Nieuwe Molstraat 16, voor-  
gevel eerste en tweede verdieping  
voor restauratie.*

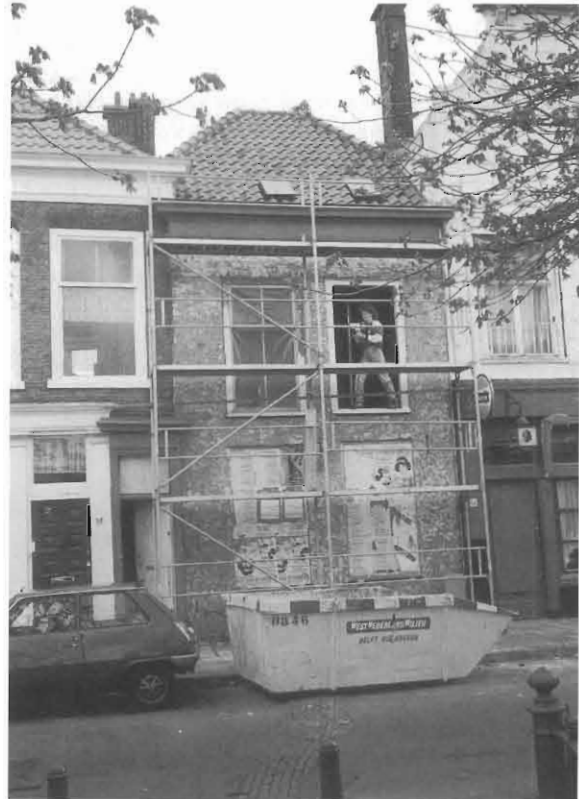
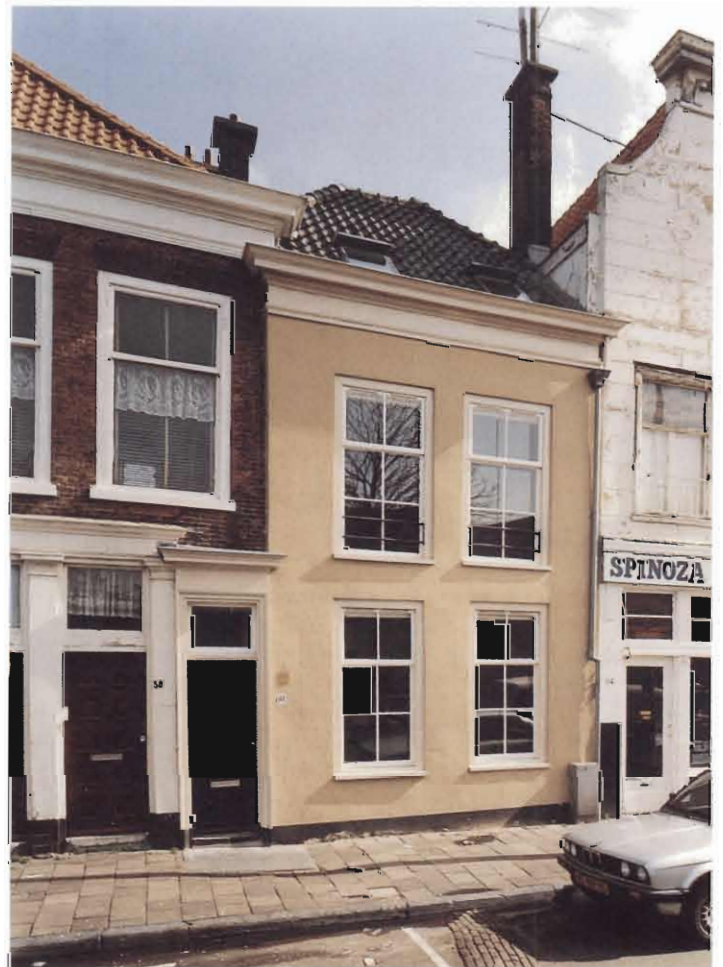
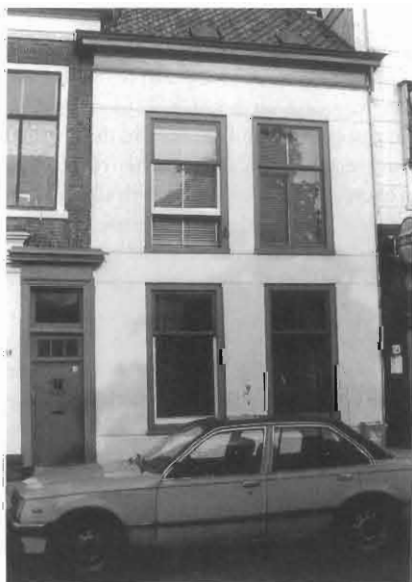
Voorgevel tijdens de verbouwing, waarbij bleek dat het pand gebouwd was zonder een toegang aan de straatzijde.

Voorgevel voor restauratie (links) en na restauratie, waarbij duidelijk te zien is dat de toegangsdeur zich in het buurpand bevindt.

Het vreemde aan dit pand is dat de voorgevel geen ingang heeft. Bij het verwijderen van het stucwerk op de voorgevel zijn er geen sporen gevonden waaruit bleek, dat een van de ramen een deur geweest zou zijn. De entree is eigenlijk gelegen in het naast liggende pand. Aan de steens muur tussen gang en woonkamer is te zien dat de gang later aan het pand is toegevoegd.

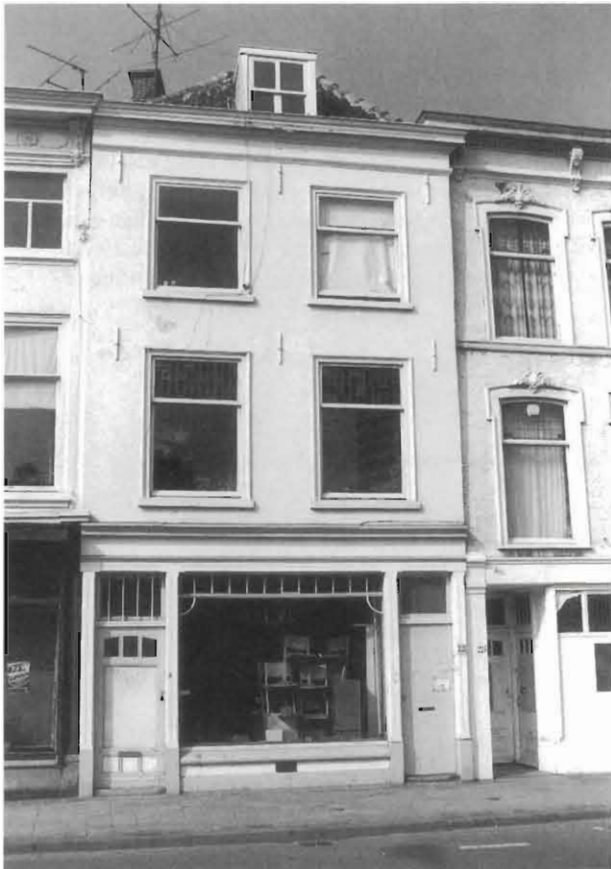
*Spui 227 voor restauratie.*

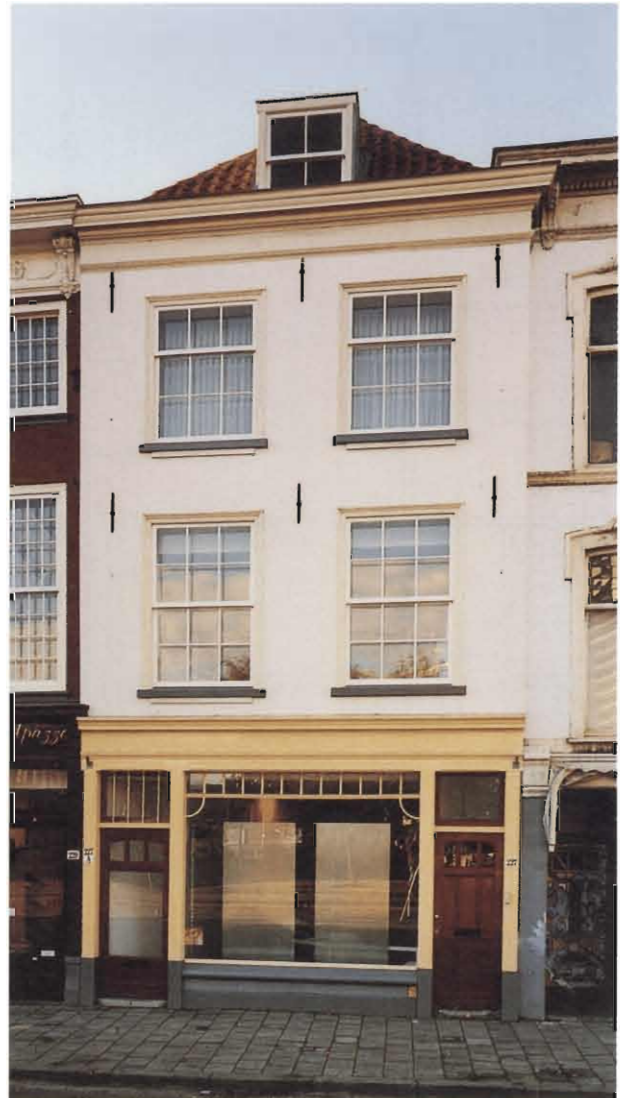
*Spui 227 na restauratie.*

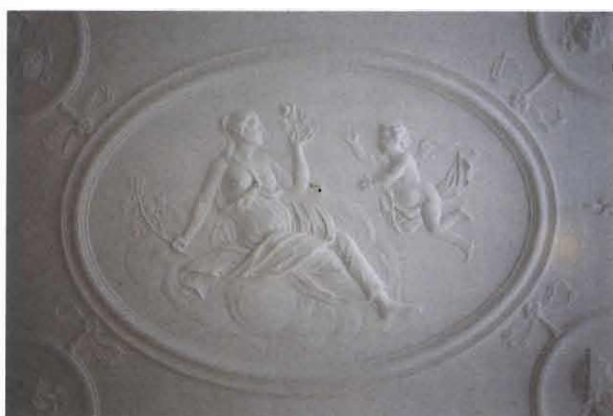
*Het stucplafond in het voorhuis, eerste verdieping.*

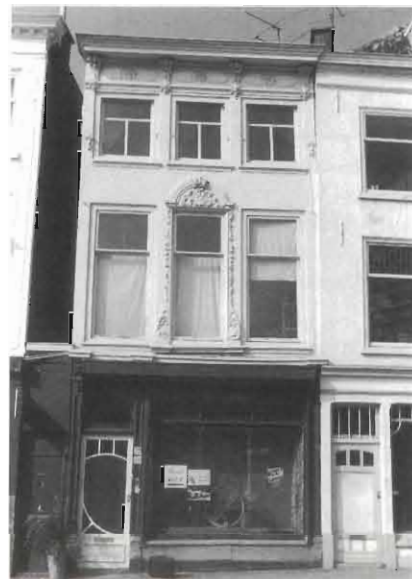
*Spui 229 voor restauratie.*

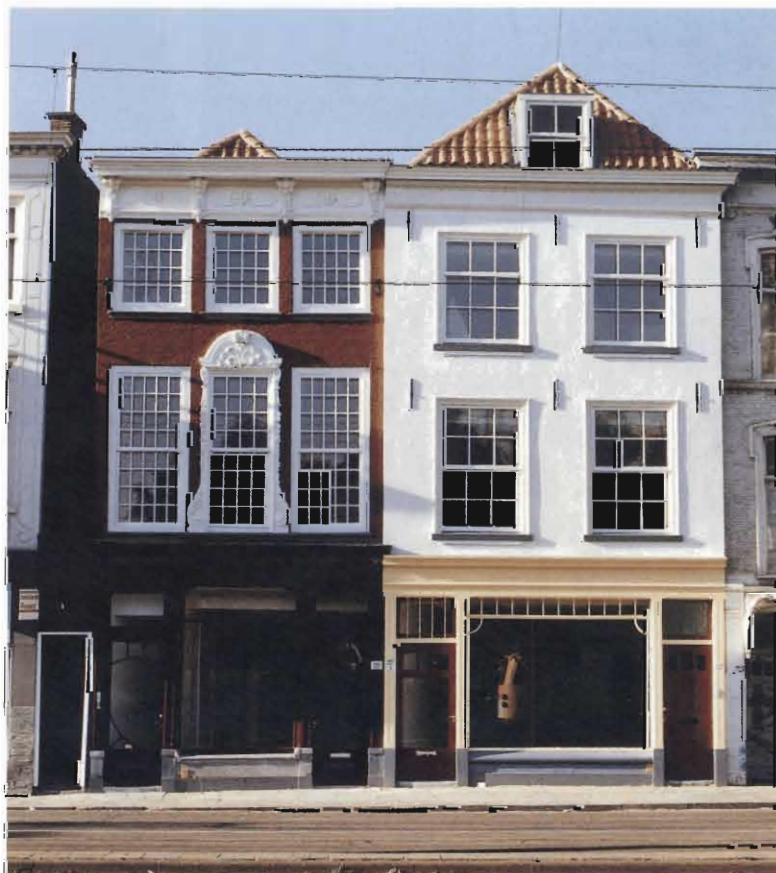
*Spui 229 na de restauratie, met de extra deur, noodzakelijk voor de woningontsluiting, en de 18de-eeuwse roedeverdeling.*

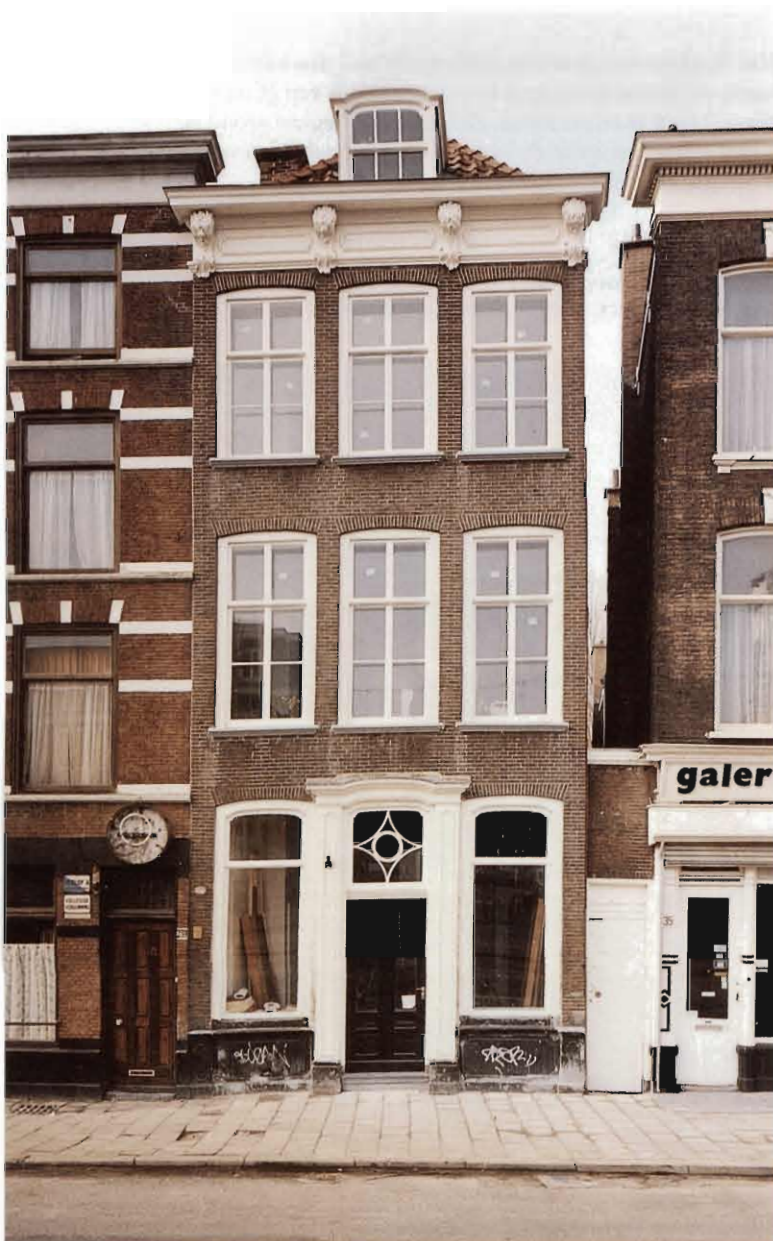
*Spui 237 na renovatie, met de roedeverdeling zoals die te zien is op een foto uit het begin van deze eeuw.*

Tijdens de restauratie bleek dat de bovendorpels van de voorgevelkozijnen op de eerste- en tweede verdieping gewijzigd zijn. Ook deze kozijnen hadden van oorsprong een aan de onderkant getoogde (kromme) bovendorpel, zoals bij de kozijnen op de begane grond en in de dakkapel. Toen de roedeverdeling in de 19de eeuw bij de eerste- en tweede verdieping gewijzigd werd in een "Empire" verdeling, stoorde de getoogde bovendorpel en is hij met een recht dekstuk aan het zicht ontnomen. De brede kraal is in het (nieuwe) dekstuk doorgezet. De kozijnen op de begane grond bevatten nog de oorspronkelijke ramen, waarvan men ooit de roedeverdeling (driedeling) verwijderd heeft.

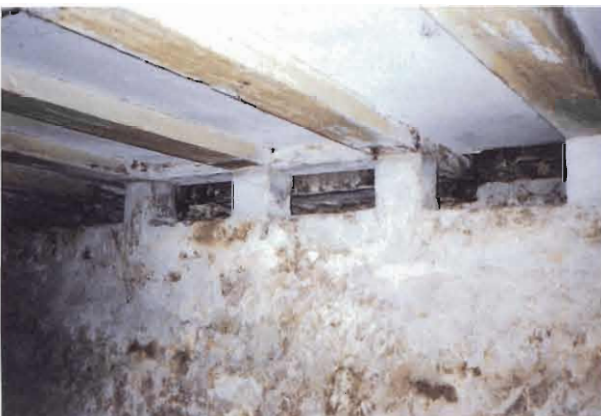
De kelder met zijn isolerende plafond

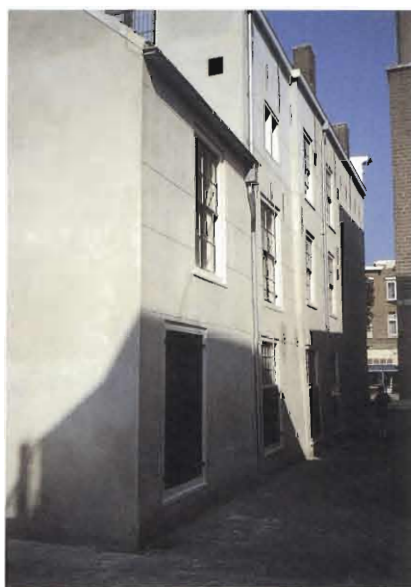
De linker zijgevel met het restant van de rij huisjes.

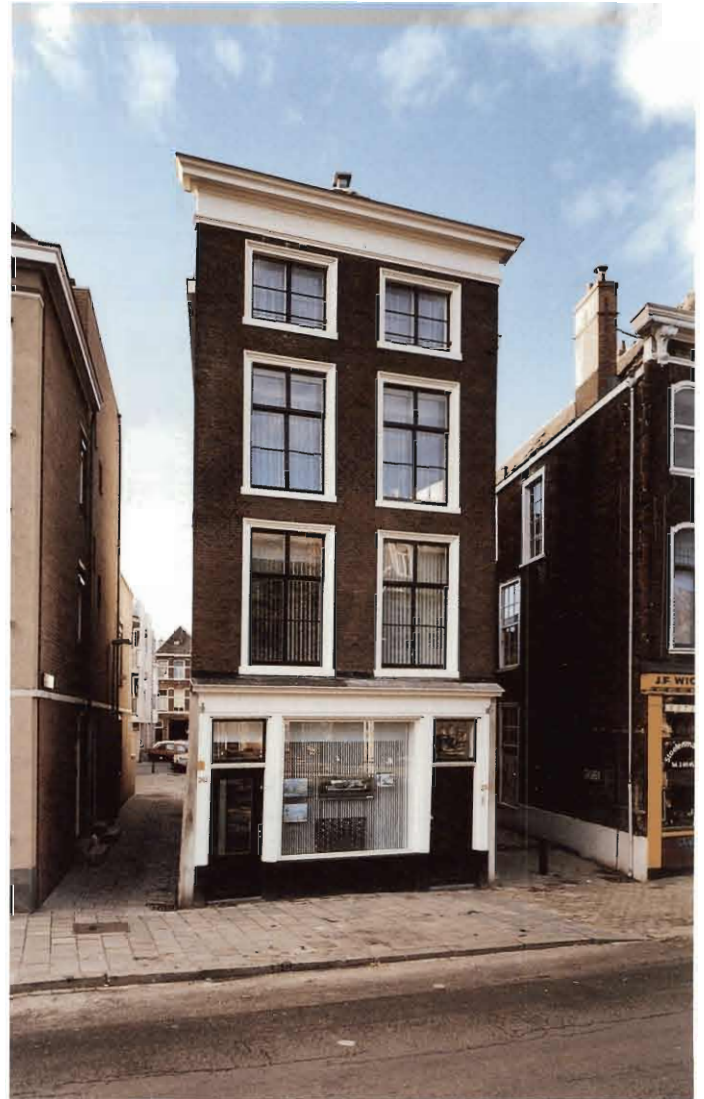
Spui 263 na restauratie.

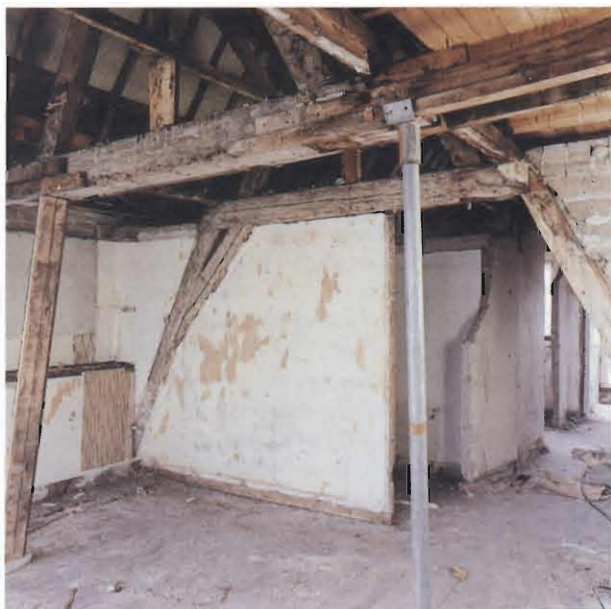
Voordat men met verbouwingswerkzaamheden startte, werden de panden, die op hoog niveau gerenoveerd zouden worden, “ontmanteld”. Dat houdt in dat alle niet waardevolle plafonds, voorzetwanden, betimmeringen en indelingen gesloopt en de muren van stucwerk ontdaan worden. Deze werkzaamheden moeten voorzichtig plaatsvinden, omdat vaak niet duidelijk is of de draagconstructies nog voldoen. Tussenwanden kunnen bijvoorbeeld balkdragend zijn geworden, doordat de balkkoppen rot zijn en de muuroplegging dus niet functioneert. Ook komt veelvuldig voor dat grote delen van de kapspanten door bewoners weggezaagd zijn, alleen omdat ze in de weg stonden.

*Het vrijwel geheel weggezaagde spant.*

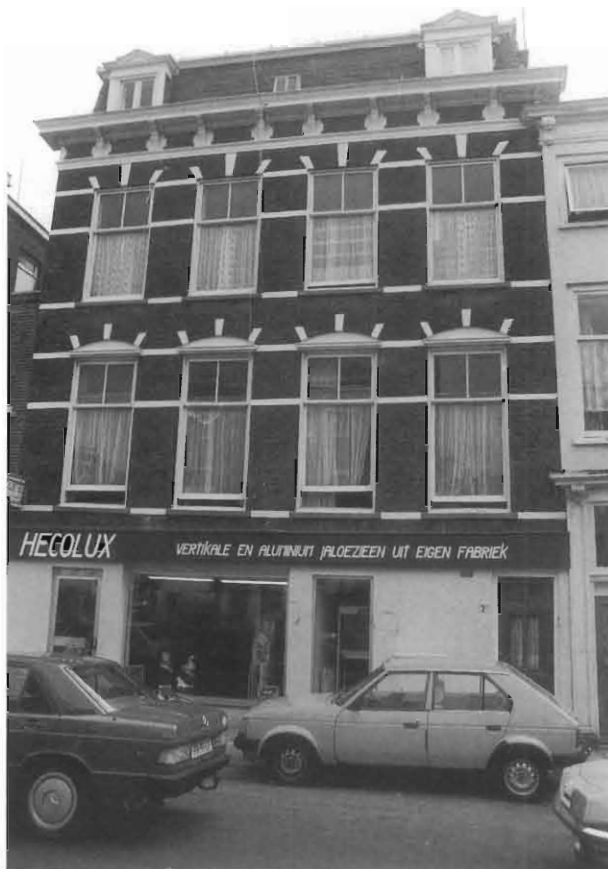
*Stille Veerkade 2-2a voor restauratie.*

Bij Stille Veerkade 2 – 2a bleek de rechterbouwmuur uit drie verschillende soorten metselwerk te bestaan. De onderste drie meter zijn waarschijnlijk restanten van de oorspronkelijke 17de-eeuwse schuur. De muur was aan de buitenzijde uitgevoerd in schoon metselwerk en geteerd als extra vochtwerende maatregel. Deze bouwmuur is bij de bouw van Stille Veerkade 2b met anderhalve verdieping verhoogd en gestucadoord.
