# Ontstaan, verval en herstel van een historisch stadsdeel in Den Haag

# Dwarsweg-weg

VOM-reeks 1992 nummer 3

Gemeente Den Haag, Dienst Ruimtelijke en Economische  
Ontwikkeling, afdeling Monumentenzorg

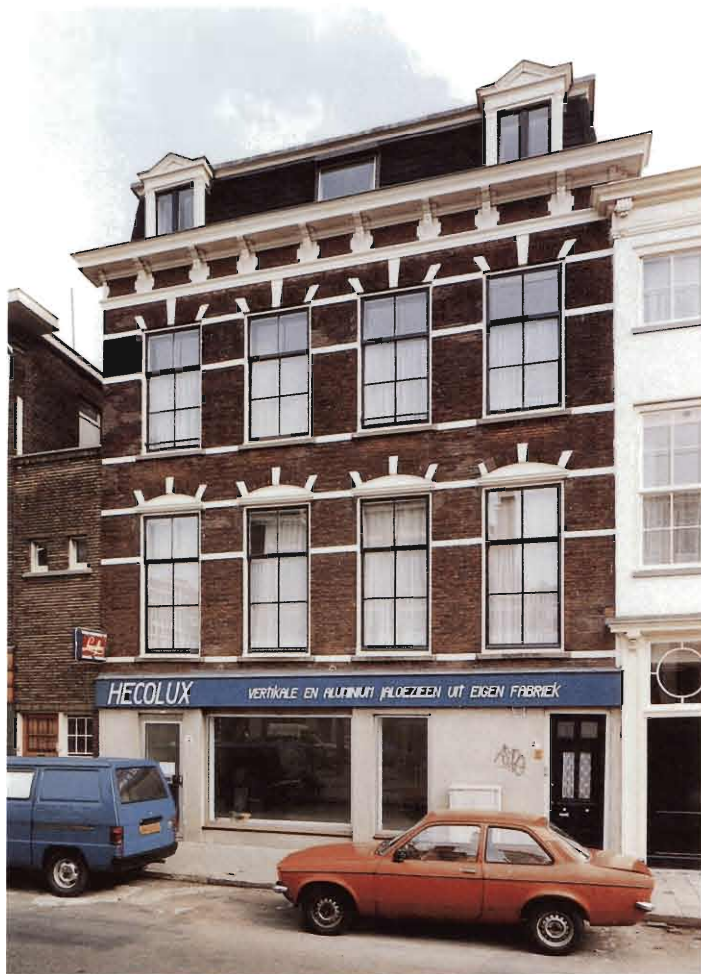
Als de bouwmuren van stucwerk ontdaan zijn, kan pas een exact beeld verkregen worden waar metselwerk vernieuwd moet worden en welke scheuren dichtgezet dienen te worden.

*Verschillende soorten metselwerk zichtbaar na verwijdering stucwerk.*

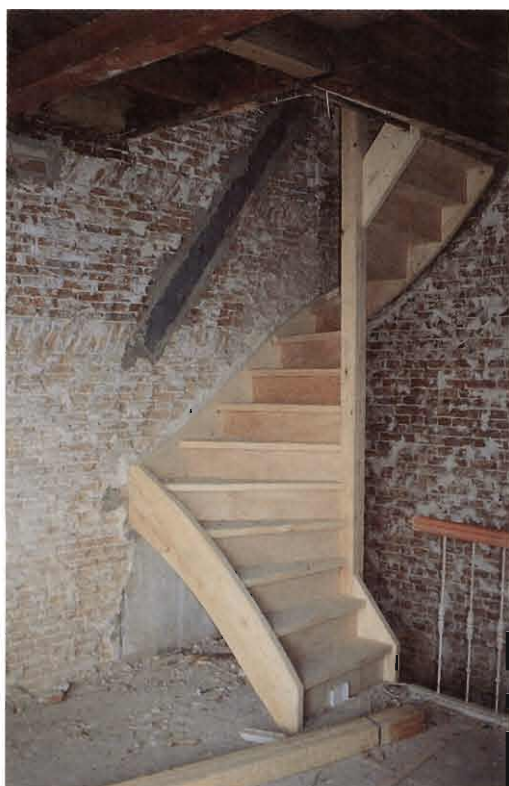
*Stille Veerkade 2-2a, na restauratie.*

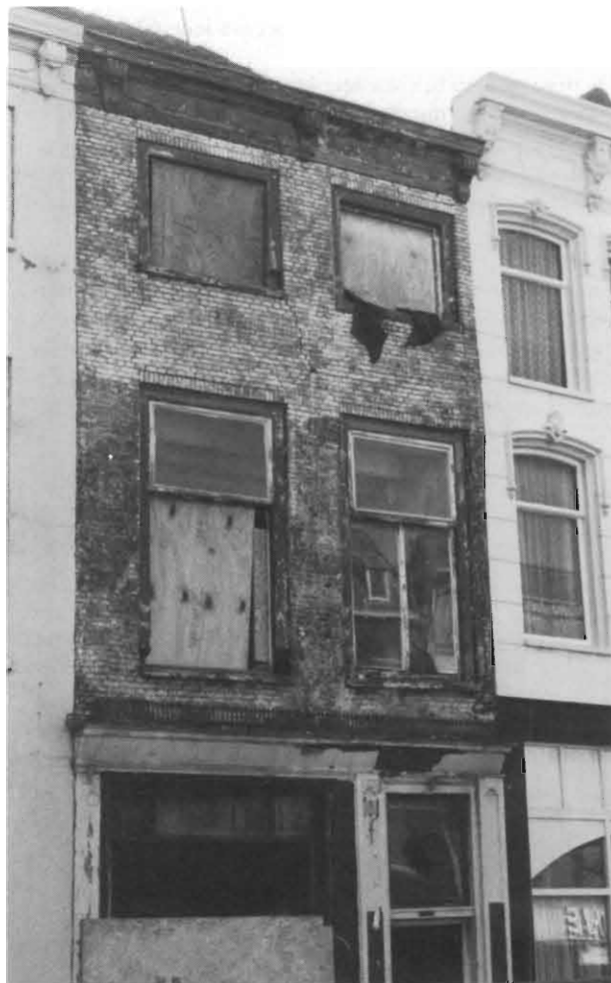
*Stille Veerkade 2b en 4  
voor de restauratie.*

De twee panden hebben zeer lang hetzelfde gevelbeeld te zien gegeven. Aanpassingen aan de onderpui van nr. 4, uit begin deze eeuw, hebben het symmetrische gevelbeeld verstoord. Bij de restauratie werd de oorspronkelijke gevelindeling teruggerestaureerd.

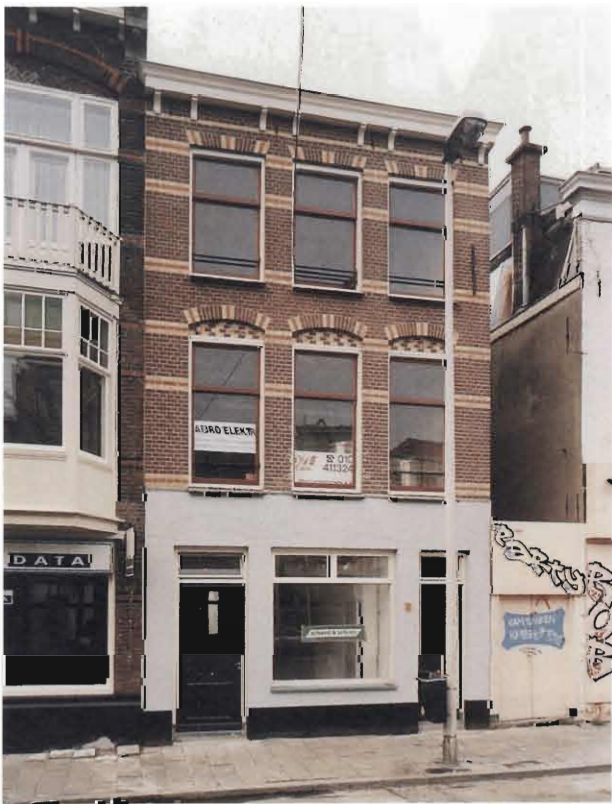
*Stille Veerkade 7, na renovatie. Door de gevelreiniging zijn de verschillende kleuren in het metselwerk weer goed zichtbaar geworden.*

De moderne pui uit 1958 heeft uiteindelijk toch nog 33 jaar dienst gedaan. Met de restauratie is de onderpui aangepast en werd een aparte ingang gecreëerd voor de bovenliggende verdiepingen.

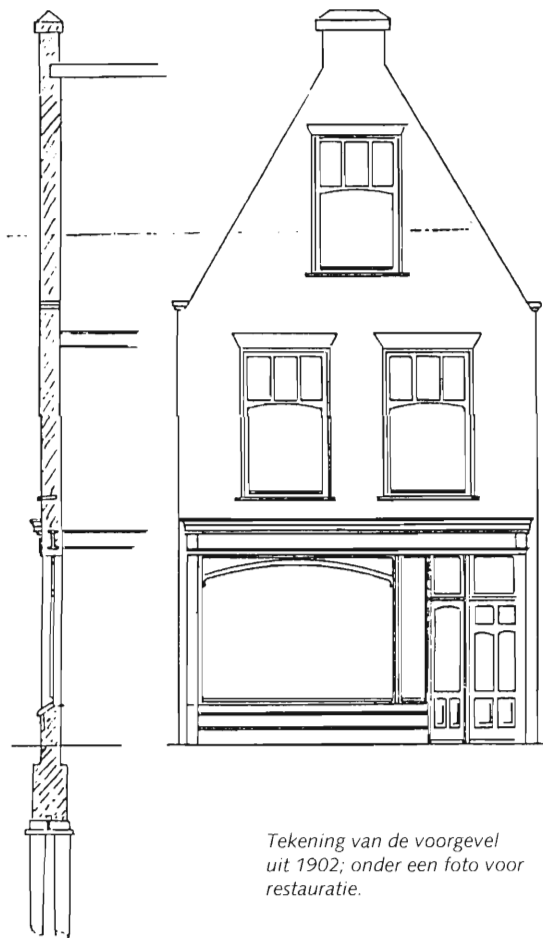
*Tekening van de voorgevel uit 1902; onder een foto voor restauratie.*

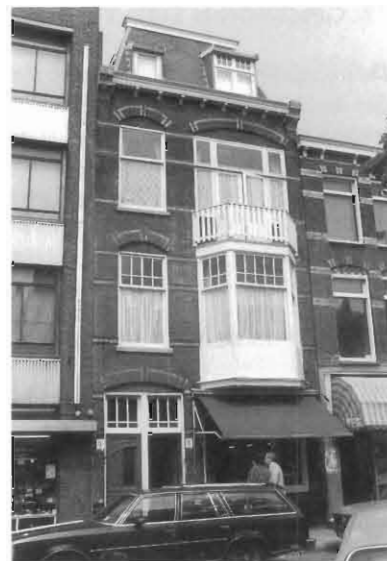
Stille Veerkade 9, voor restauratie.

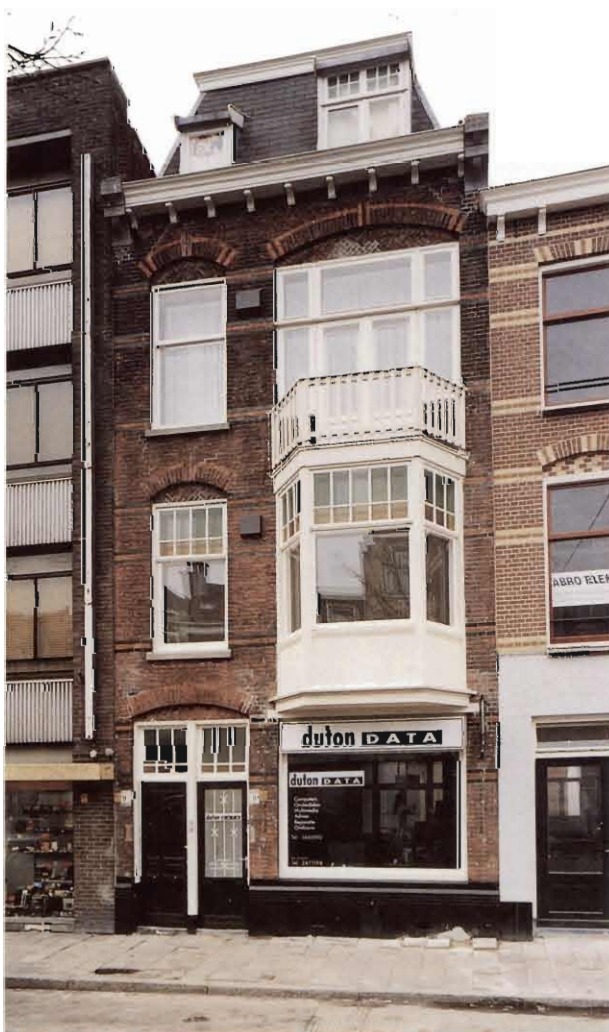
Stille Veerkade 9, na restauratie.

De uiteindelijke nieuwe situatie bestaat uit een bedrijfsfunctie op de begane grond en een woonfunctie op de daarboven gelegen verdiepingen, bestaande uit twee tweekamerwoningen met een grote bergzolder.

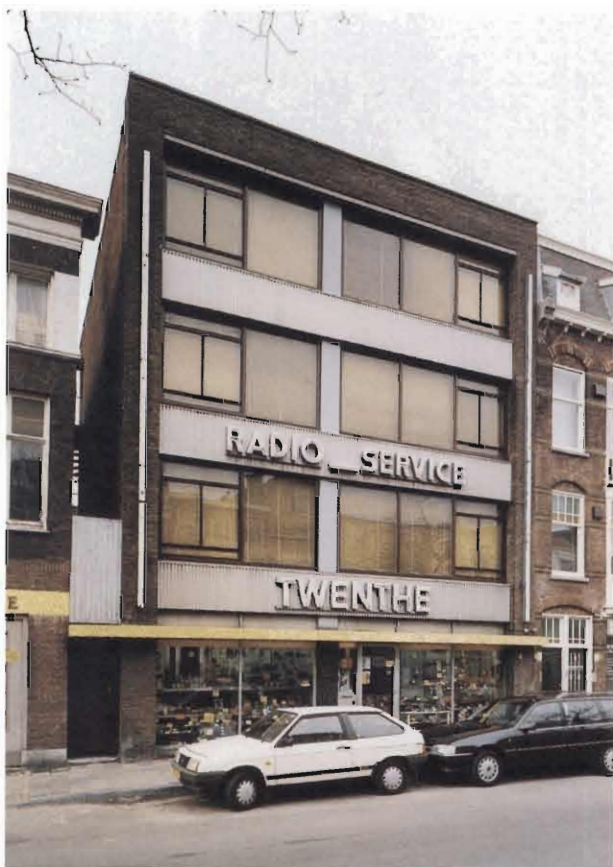
*De gevel, die alleen een kleine onderhoudsbeurt kreeg.*

Dit pand met zijn uit de zestiger jaren van deze eeuw stammende gevel, werd op laag niveau gerenoveerd. De winkel kon tijdens de werkzaamheden goed blijven functioneren.

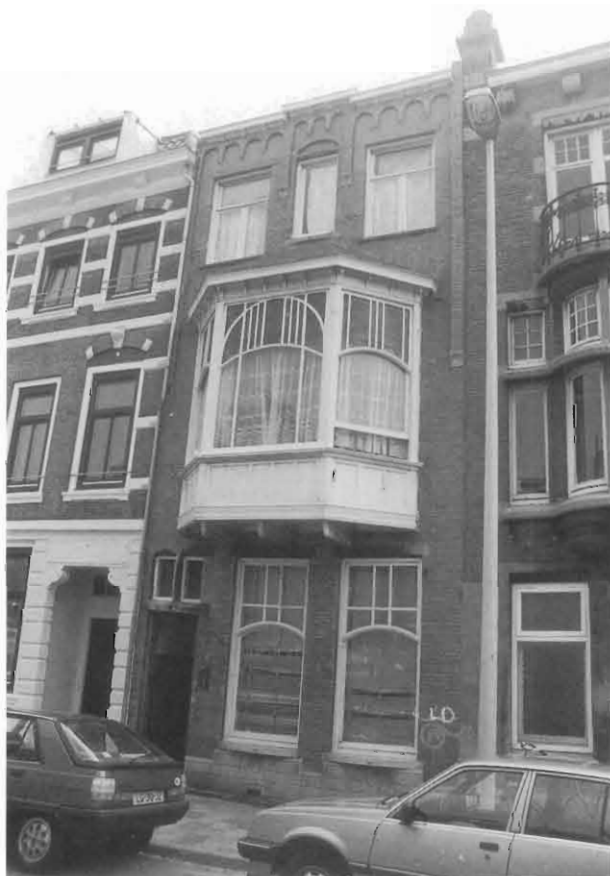
*Stille Veerkade 18 voor restauratie.*

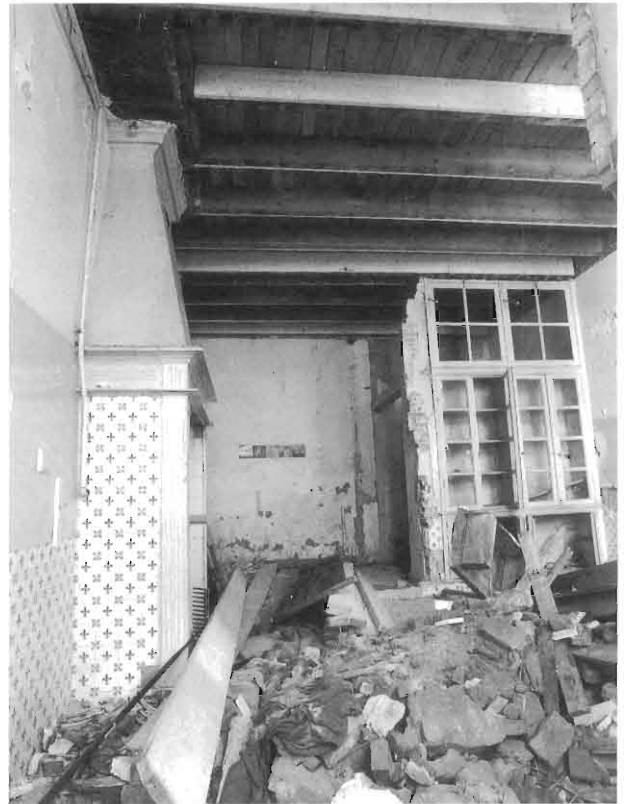
*Tijdens de uitvoering.*

*Funderingsherstel Stille Veerkade 18.  
Het gewicht van de muren wordt  
overgebracht op de vloer, die op zijn  
beurt op palen gefundeerd werd.*

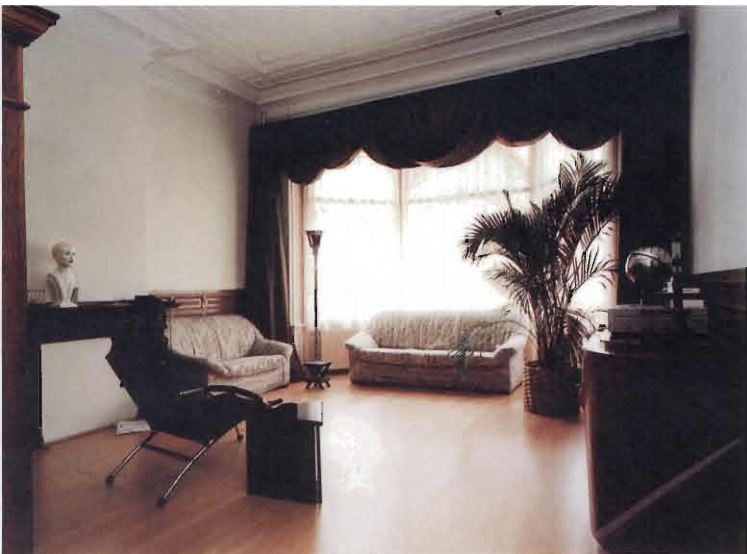
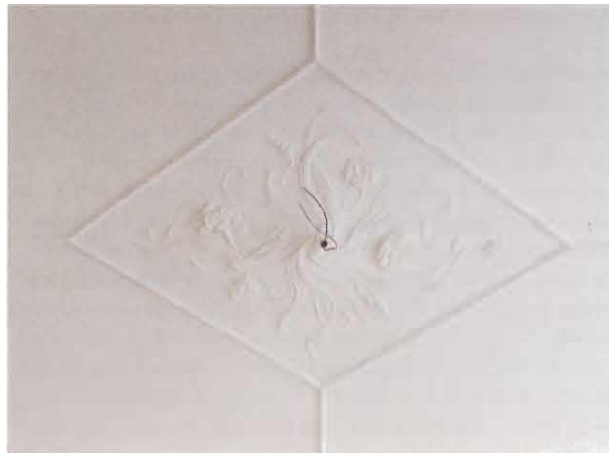
*Gerestaureerde stucplafonds.*

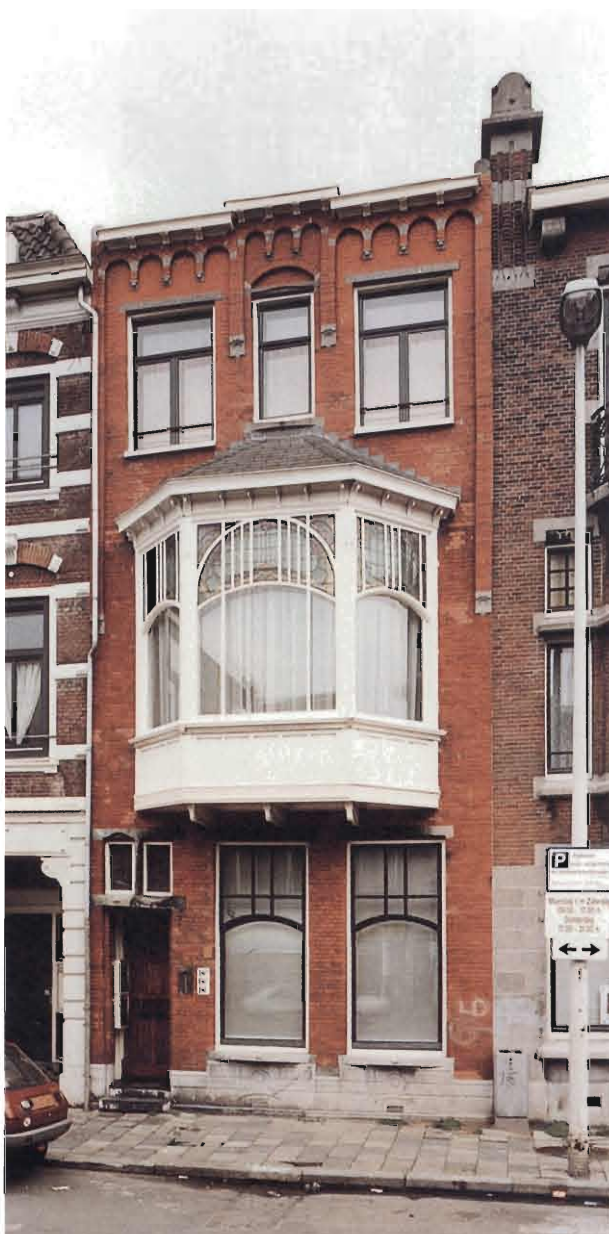
*Stille Veerkade 18 na restauratie.  
De verhoging uit 1912 is nauwelijks herkenbaar.*

Het nieuwe pand werd reeds tien jaar na de bouw vergroot door de kapverdieping uit te bouwen tot een volwaardige verdieping. Slechts de tekeningen en de sporen, waar de houten kapconstructie op de balklaag rustte, zijn daarvan het bewijs. Deze verbouwing is zo nauwkeurig uitgevoerd dat dit verder niet te zien is.

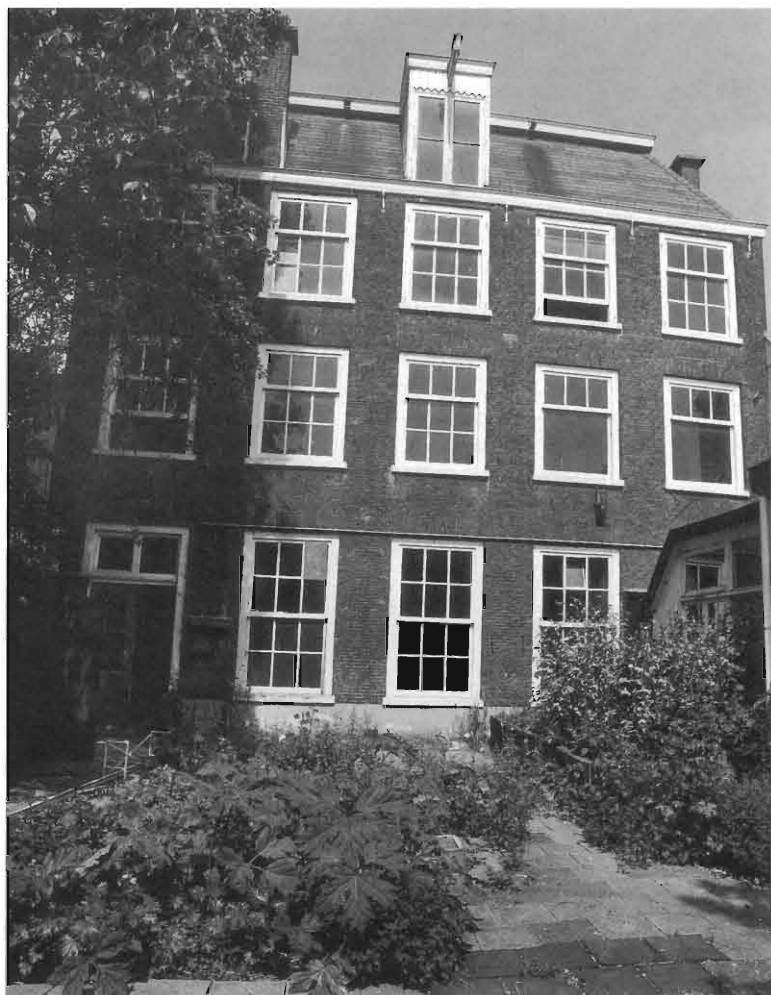
De achtergevel van het veel bredere achterhuis voor restauratie.

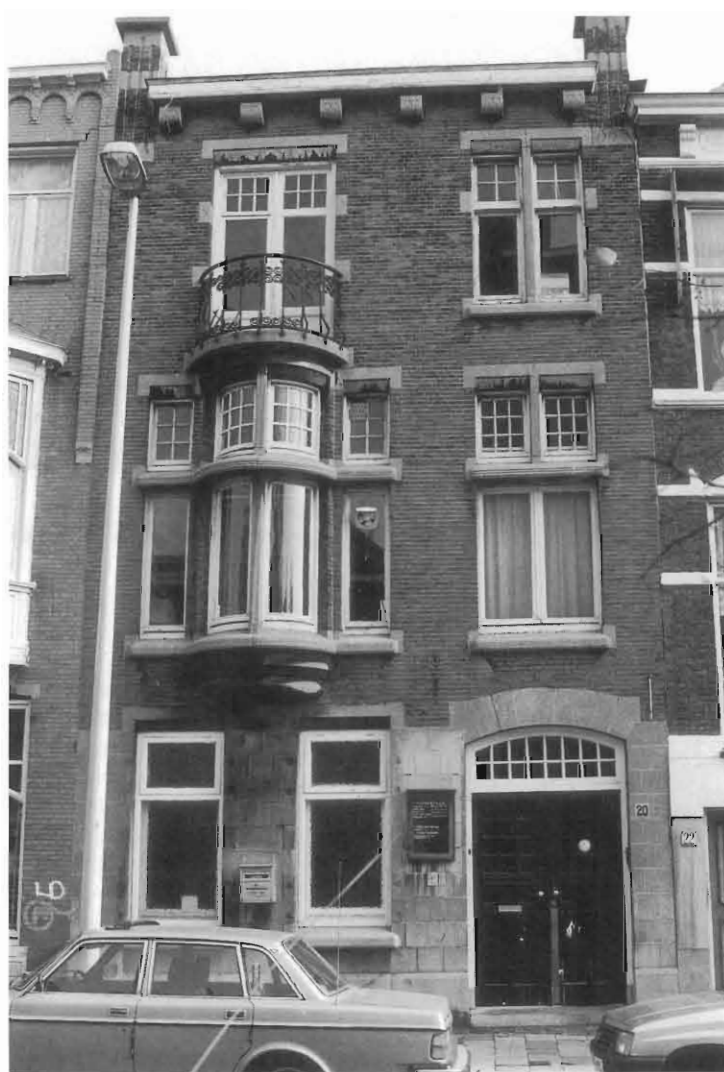
Het gehele huis, op de achtergevel van het voorhuis na, is op staal gefundeerd, d.w.z. dat de bouwmuren en gevels op een breed uitgemetselde strook gefundeerd zijn die op de onderliggende zandlaag rust. De achtergevel had een houten paalfundering welke geheel weggerot was. Door middel van een Groutsysteem (onder druk inbrengen van beton in de ondergrond) werd de zandlaag voldoende draagkrachtig gemaakt voor de bestaande muur.

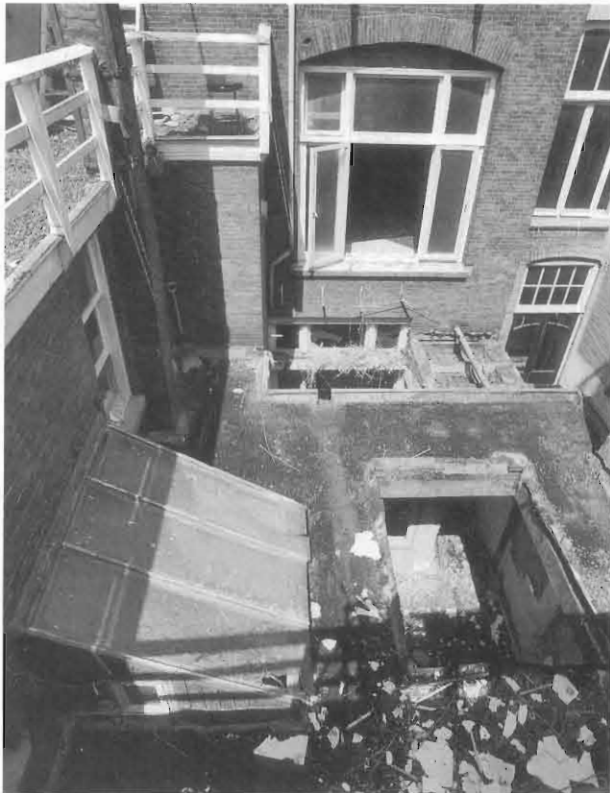
*De dichtgebouwde lichteof.*

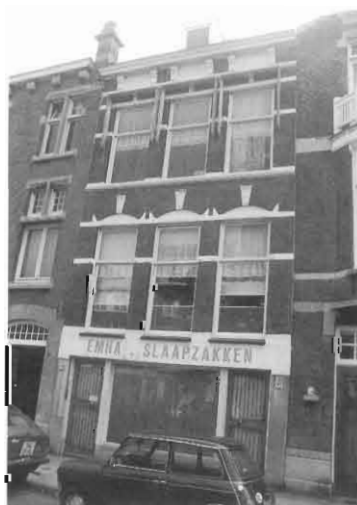
*Stille Veerkade 22 voor restauratie.*

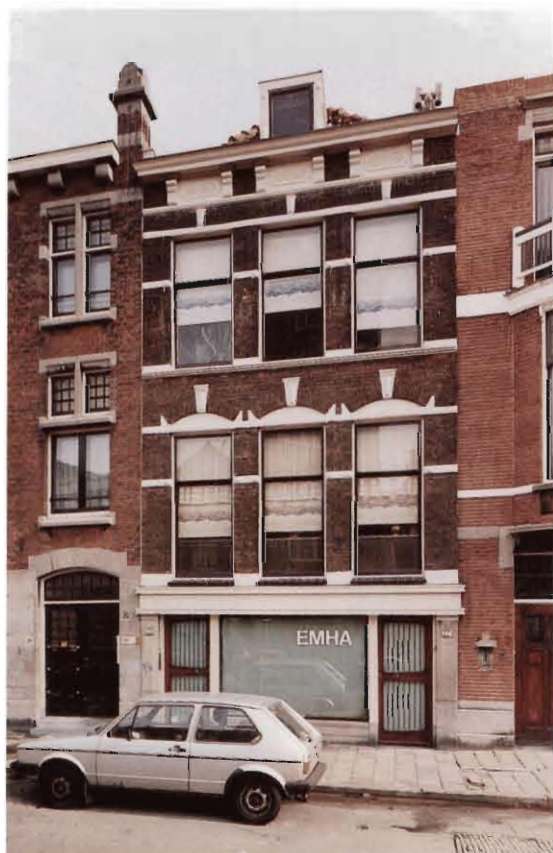
*Stille Veerkade 22 na restauratie.*

Doordat dit huis op laag niveau is gerenoveerd zijn er geen bijzondere gegevens naar voren gekomen. Op de begane grond bevindt zich de slaapzakkenfabriek EMHA waar met grote naaimachines de slaapzakken in elkaar gestikt worden. Daarboven bevindt zich een grote woning.

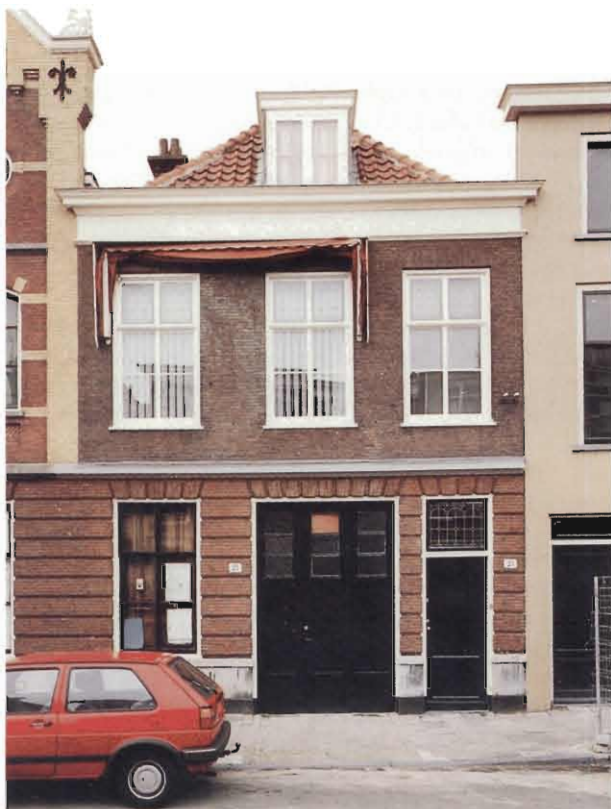
*Stille Veerkade 23 en 25 na restauratie, waarbij de gevels vanwege het fraaie metselwerk gereinigd werden en waarbij de Empire raamverdeling van nr. 23 hersteld is.*

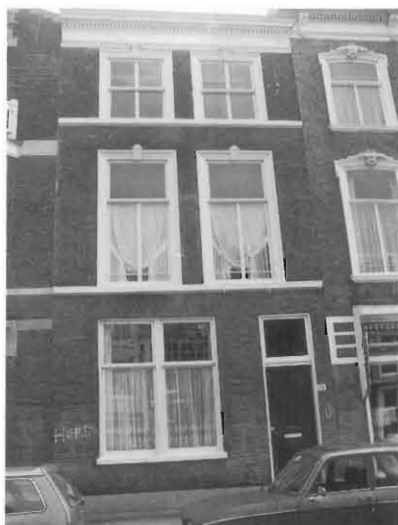
*Stille Veerkade 26 voor restauratie met onder een doorsnede na restauratie.*

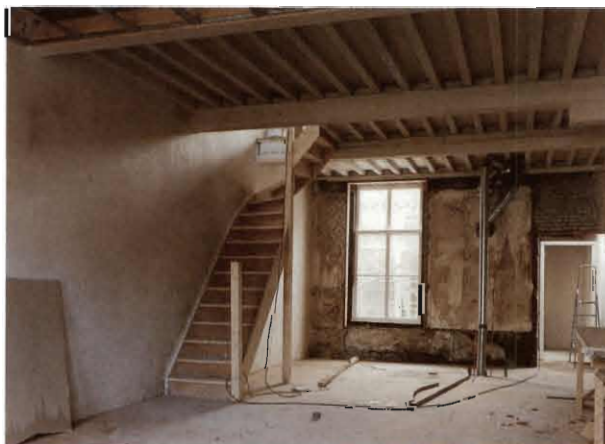
Het voorhuis is veel ouder dan de voorgevel zou doen vermoeden. De balklagen van de eerste- en tweede verdieping bestaan uit originele moer- en kinderbinten uit eerste helft van de 17de eeuw. De moer- en kinderbinten van de eerste verdiepingvloer zijn van eiken en zijn met een zwaluwstaart oplegging in de moerbalken verankerd, een traditionele oplossing, waardoor de balklaag een constructief geheel vormt.

*Moer- en kinderbinten op de eerste verdieping.*

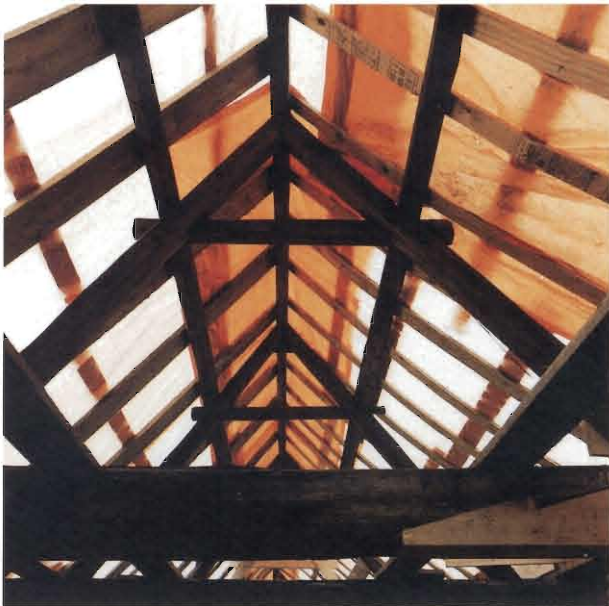
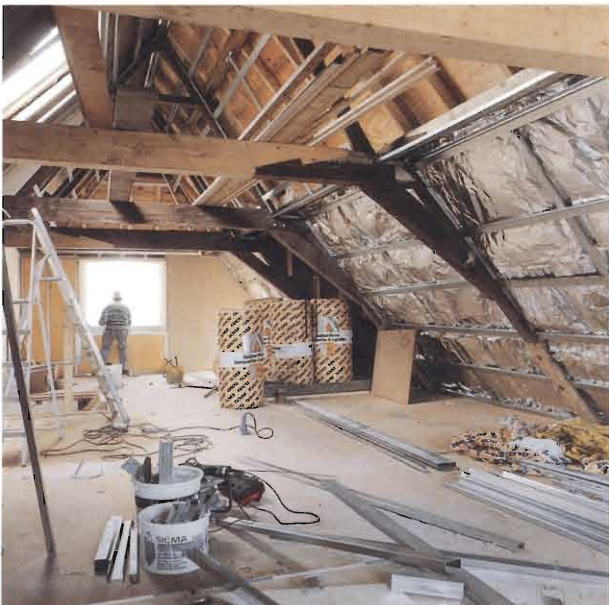
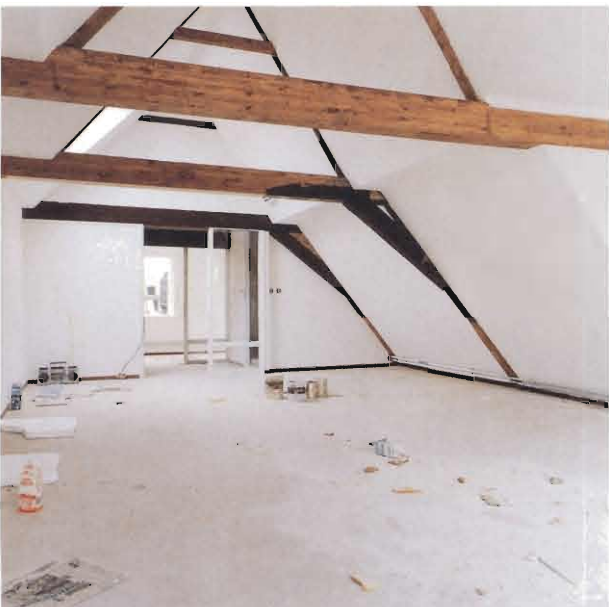
*Werkzaamheden aan de kap:*

*de onbetimmerde kap*

*kap gedeeltelijk geïsoleerd*

*de kap na de restauratie met  
zijn asymmetrische opbouw,  
kenmerkend voor tweeling-  
panden.*

Naast de mooie moer- en kinderbinten en de kap, zijn er uit die eerste bouwperiode geen interieurelementen teruggevonden. In de nieuwe atelierwoning op de zolder- en tweede verdieping zijn zowel de kasspanten als de moer- en kinderbinten voor een belangrijk deel in het zicht gehouden. De begane grond van het voorhuis biedt ruimte aan een tweekamerwoning, terwijl het achterhuis geschikt is gemaakt als atelierwoning.

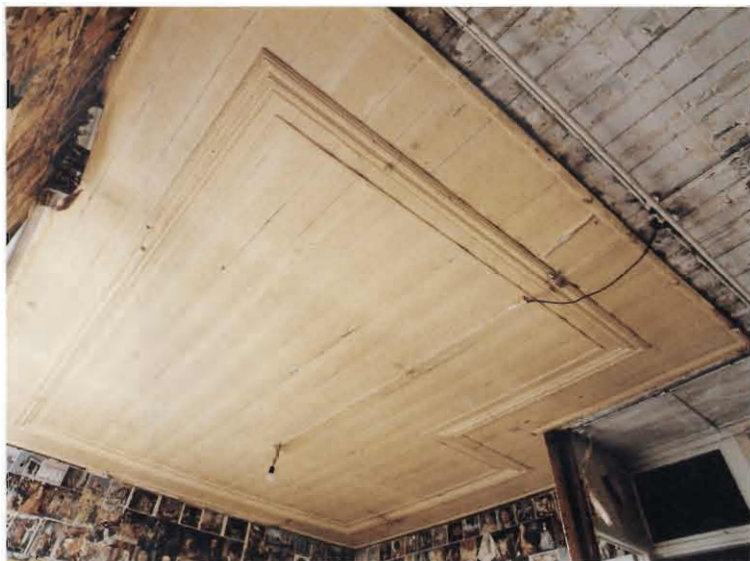
gebracht, een gebruikelijke ingreep rond de eeuwwisseling, noodzakelijk voor een horizontale splitsing van het pand in twee aparte woningen. In de achterkamer op de eerste verdieping kwam tijdens de restauratie een eenvoudige houten plafondbetimmering met biesje te voorschijn, die weer in ere is hersteld.

*Het tijdens de restauratie te voorschijn gekomen houten plafond.*

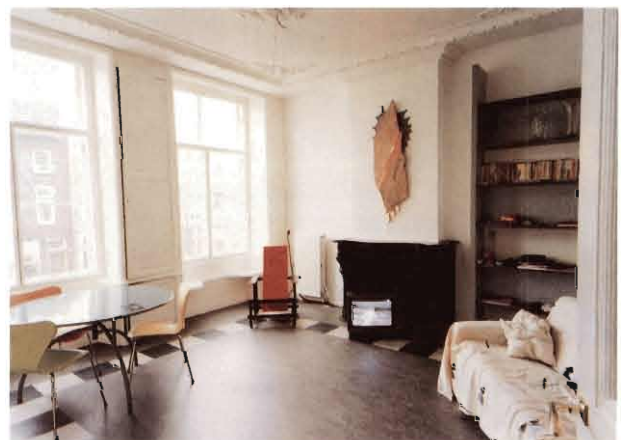
Bij de restauratie werd een compleet pilasterstuk van terracotta gevonden. Het stuk is met behulp van een mal gevormd en heeft een reliëfversiering met engelen. Details van de versiering werden pas duidelijk na verwijdering van zeven lagen kalkverf die het (rode) terracotta bedekten. Dergelijke pilasterstukken maakten deel uit van vier- of vijfdelige schouwpilaren. In het nabijgelegen hofje van Wouw is zo'n terracotta schouw, daterend uit 1647, bewaard gebleven. De datering van het pilasterstuk van de Stille Veerkade is vermoedelijk gelijktijdig met de eerste aanleg van het huis, kort na 1645. Terracotta schouwpilaren komen binnen de Haagse regio in ruime mate voor, terwijl ze daarbuiten nauwelijks worden aangetroffen. Vermoedelijk vormen ze een specifiek regionaal bouwelement in de zeventiende eeuw. \*

*Terracotta pilasterstuk.*

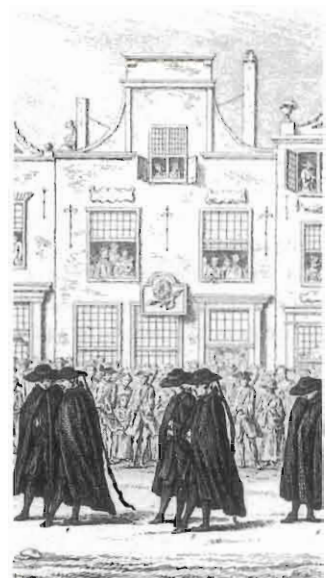
Zoals het jaartal in de cartouche op de gevel aangeeft, stamt de voorgevel van het pand uit 1683. Het vreemde aan de voorgevel zijn de sierlijsten naast het kozijn op de tweede verdieping. Deze zijn de restanten van de aanzet voor de halsgevel, die er oorspronkelijk op zat (zie gravure van S. Fokke op blz. 10). De versierde muurankers en het jaartal wijzen er op dat de eigenaar hiermee een rijk aanzien heeft willen creëren.

Wagenstraat 115 met complete halsgevel in 1759.  
Detail gravure S. Fokke.

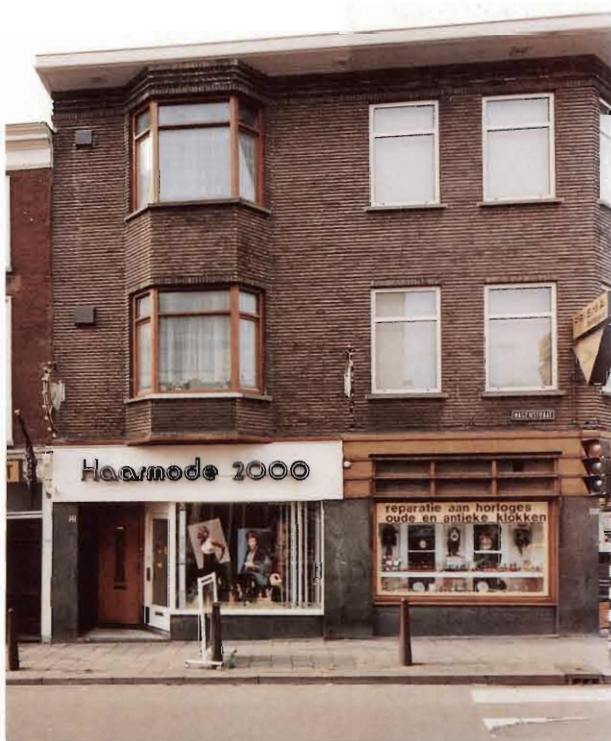
Het werk bestond uit het aanbrengen van geluid-isolerende voorzieningen in de voorgevel van de bovenwoning, het herstellen van de achtergevel, sloop van een houten opstal en het plaatsen van een nieuwe bergingsruimte op de binnenplaats.

Wagenstraat 141, de gevel na de restauratie waarbij alleen de ramen in de erker vervangen werden.

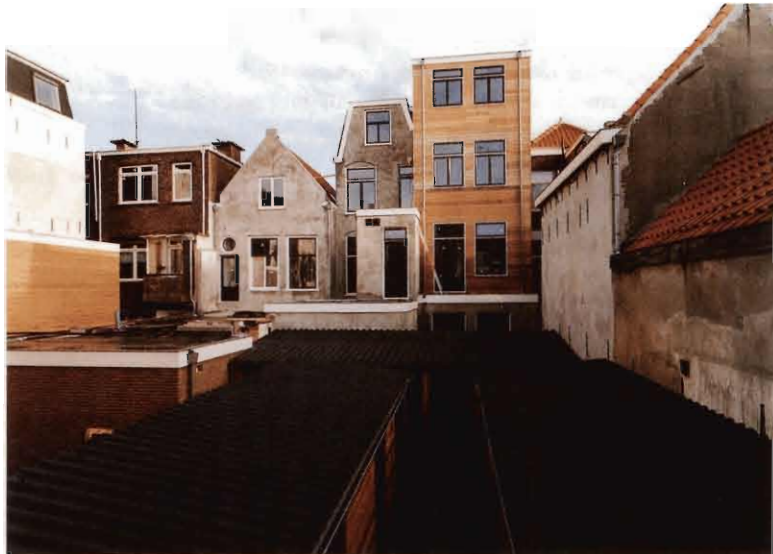
*Wagenstraat 145 en 147  
achterzijde na voltooiing.  
Op de voorgrond de vele  
fietsenbergingen (zie ook  
Stille Veerkade 20).*

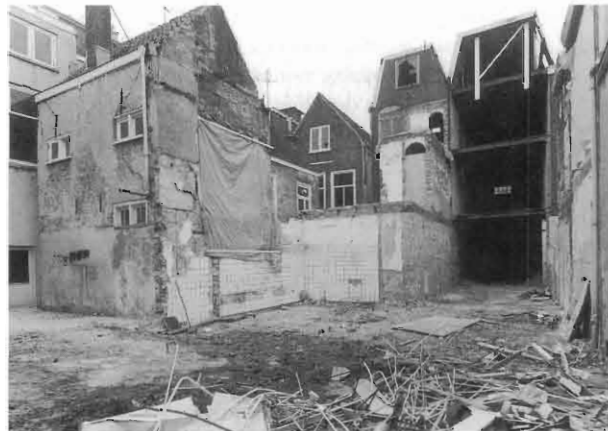
*Wagenstraat 145 en 147  
achterzijde na de ontmanteling.*

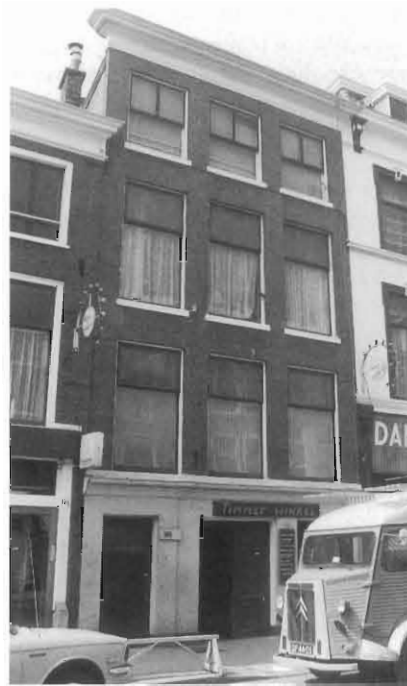
Wagenstraat 169 voor restauratie.

Wagenstraat 169, doorsnede nieuwe toestand.

Achter de gevel gaan vijf bouwlagen schuil, te weten: een lage onderbouw met daarboven twee hoge verdiepingen, dan een lage verdieping en tenslotte de kap. Op een van de spantbenen is een jaartal aangetroffen, het jaar waarin de kap is gewijzigd: 1874.

De vrij lichte balklagen van de tweede en derde verdiepingsvloer zijn op een bijzondere manier van verstijvingen voorzien. Per vloerveld zijn om en om balken wel en niet voorzien van een onder voorspanning aangebracht stalen hoekprofiel. De aangewende profielen waren echter te gering van afmeting om effectief te zijn. In de meeste andere bekende situaties, waarbij getracht wordt om een balklaag te verstijven, is over het algemeen gekozen voor het aanbrengen, tussen de balken onderling, van zogenaamde houten Andreaskruisen. De idee is om een last op één balk ook door de naast liggende balken te laten dragen, met als resultaat het minder doorbuigen van de direct belaste balk. Een Andreaskruis bestaat uit kruiselings geslagen houten regels die van de bovenkant van de ene naar de onderkant van de andere balk lopen.

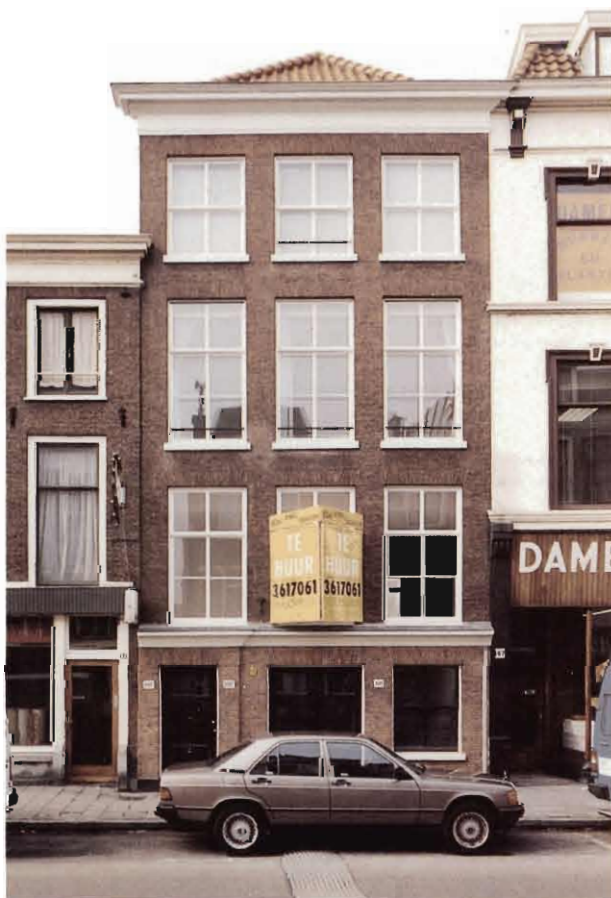
Wagenstraat 169 na restauratie.

De begane grond is onder de balklaag slechts twee meter hoog en is daarom ongeschikt om te dienen als een volwaardige bedrijfsruimte. Om die reden werd de eerste verdieping bij de bedrijfsruimte gevoegd. Met een grote vide zijn de twee bouwlagen met elkaar verbonden, waardoor er een goed bruikbare ruimte is ontstaan. In het achterste deel, dat gelegen is onder het tussenlid en het achterhuis, zijn de gemetselde wijnschappen gehandhaafd. Ook hier, gelijk Stille Veerkade 25-27, bestaat het plafond uit een troggewelf tussen stalen I-liggers, waardoor, toen er nog een wijnhandel in het pand was gevestigd, een konstant koel binnenklimaat gehandhaafd kon blijven.

Boven de bedrijfsruimte zijn twee bijzondere woningen ontstaan. De woning op de tweede verdieping wordt vooral gekenmerkt door de deurpuien van de woon- en slaapkamer, die bestaan uit glasdeuren met aan weerszijden smalle glaspanelen, waarbij de achtergevel een fraai, open karakter krijgt. De woning op de lage derde en zolderverdieping heeft haar meerwaarde gekregen door de indrukwekkende gevelbrede woonkamer, van waaruit men op alle zichtbare constructieve elementen van de kap kijkt.

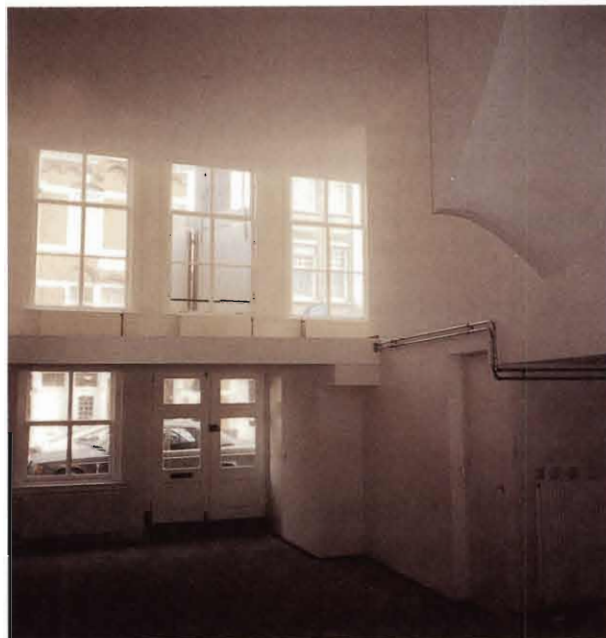
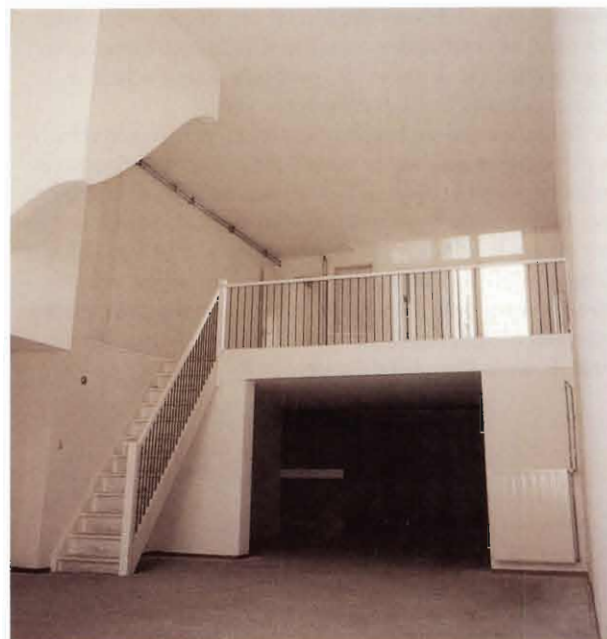
Wagenstraat 169 interieur, begane grond naar voren en naar achteren gezien.

De gemetselde wijnschappen van de voormalige wijnhandel zijn gehandhaafd.

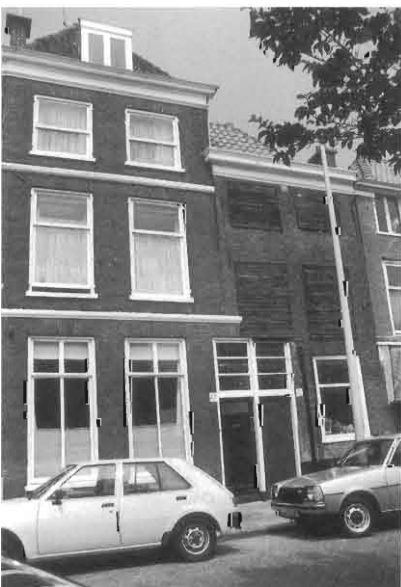
*Zuidwal 4<sup>ABC</sup> voor restauratie.*

Het pand is als tweelingpand gebouwd, dat wil zeggen twee panden met gelijke voorgevel waardoor de suggestie van een voornaam, breed pand gewekt werd. Dit is te zien aan de kapvorm en gevelindeling. Karakteristiek voor tweelingpanden is het onderjuk van de kap, dat beide panden overspant. Aan de voorzijde worden deze twee kappen door een dwarskap verbonden. In de doorsnede is te zien hoe hiervan de helft in Zuidwal 4 nog aanwezig is.

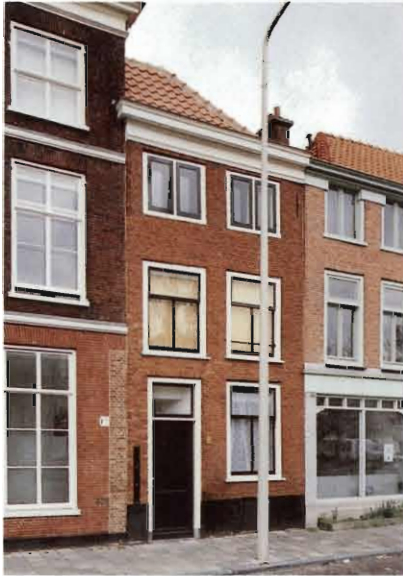
Zuidwal 4<sup>ABC</sup> na restauratie.

Onder de voorkamer, die ongeveer 70 cm boven het straatpeil lag, bevond zich een kelder met plavuizen. Op een foto uit het begin van deze eeuw is dit nog te zien. Later werd de kelder dichtgegooid en het vloerniveau verlaagd. In het midden van het pand bevond zich nog de originele spiltrap met treden die in de gemetselde muur waren opgelegd, met op de begane grond nog een klein gedeelte van de oorspronkelijke marmeren zwarte en witte vloertegels (29 x 29 cm). Op de begane grond is na de restauratie een kleine tweekamerwoning gekomen en op de eerste- en kapverdieping een ruime driekamerwoning, die haar woonkamer in de kap heeft in verband met de geringe verdiepingshoogte van de eerste etage.

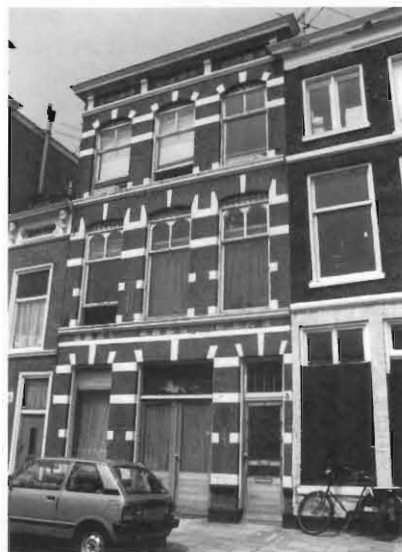
*Zuidwal 5 voor restauratie.*

Bepalend in het gevelbeeld zijn de bovenramen van de eerste verdieping. Zij hebben een horizontale driedeling, waarvan elke ruit getoogd is. Gedurende de afgelopen eeuw heeft het pand weinig ingrijpende verbouwingen gekend. Ondanks dit is er van het authentieke interieur weinig teruggevonden. De begane grond vormde tot vlak voor de restauratie één geheel met Doubletstraat nr. 10. Bij de restauratie werd de oorspronkelijke scheiding weer hersteld. De begane grond herbergt thans een flink aantal noodzakelijke bergingen. De woning boven de begane grond werd een zeer royale driekamerwoning met zolder.

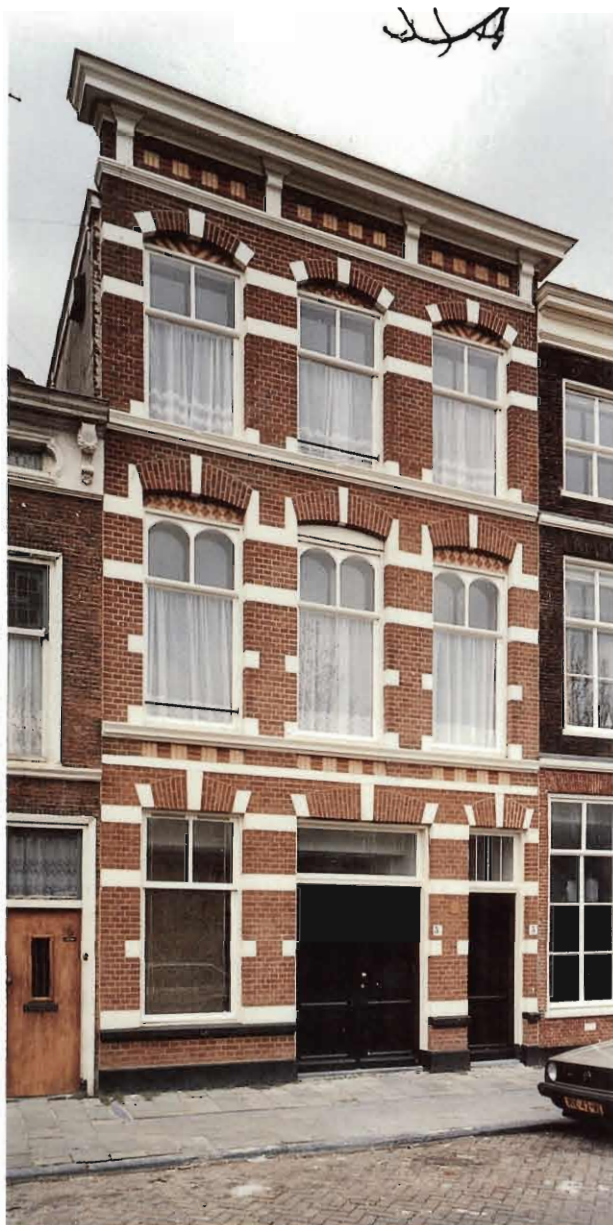
*Zuidwal 5 na restauratie, voorzien van nieuw voegwerk en een nieuwe voordeur.*
