# Grote of St.-Jacobskerk

*De restauratie en aanpassing van de Grote Kerk te 's-Gravenhage*

VOM-reeks 1987 nummer 5

| Hoofdstuk 3 | Restauratie en aanpassing, 1985 – 1987<br>door ir. J. Roos architect BNA<br>en ir. J.H. Hennis | 17 |

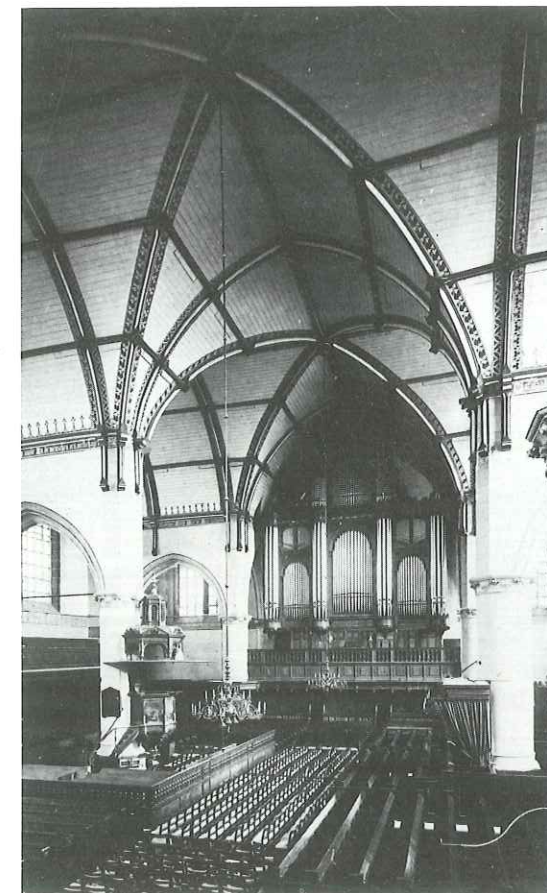
8. De houten gewelfbeschiëting vóór de restauratie 1910-1921.

De eerste grote restauratie begon in 1829. In het tijdsbestek van twee jaar werd tegen de dagziende gewelfconstructie boven het schip, de zijbeuken en de noord- en zuidkapel een houten beschiëting aangebracht. Het hoogkoor en de noord- en zuidkapel kregen plafonds van stucwerk. De kapitelen van de koorzuilen verloren hun beeldhouwde versieringen (afb. 8).

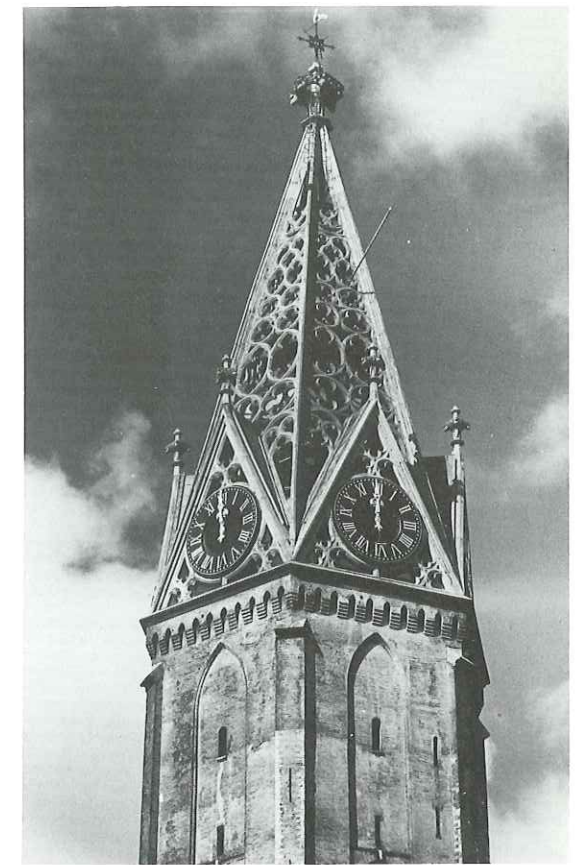
9. De neo-gotische torenspits, uitgevoerd in gietijzer.

Belangrijker voor het beeld was de vervanging van de waarschijnlijk in verval geraakte torenspits in renaissance-stijl door een nieuwe spits van gietijzer (afb. 9). Deze door W.C. van der Waeijen Pieterszen ontworpen torenbekroning kwam in 1866 gereed. Het grootste deel van de zestiende-eeuwse bekroning bleef hieronder gehandhaafd. De tegen de kerk aanleunende huisjes, die door particulieren werden bewoond – deze bebouwing was sinds het begin van de zeventiende eeuw gegroeid – werden op verzoek van het gemeentebestuur afgebroken. In de navolgende jaren kwamen er zeven-en-twintig nieuwe, in éénduidige stijl ontworpen "armenhuisjes" voor in de plaats (afb. 10).

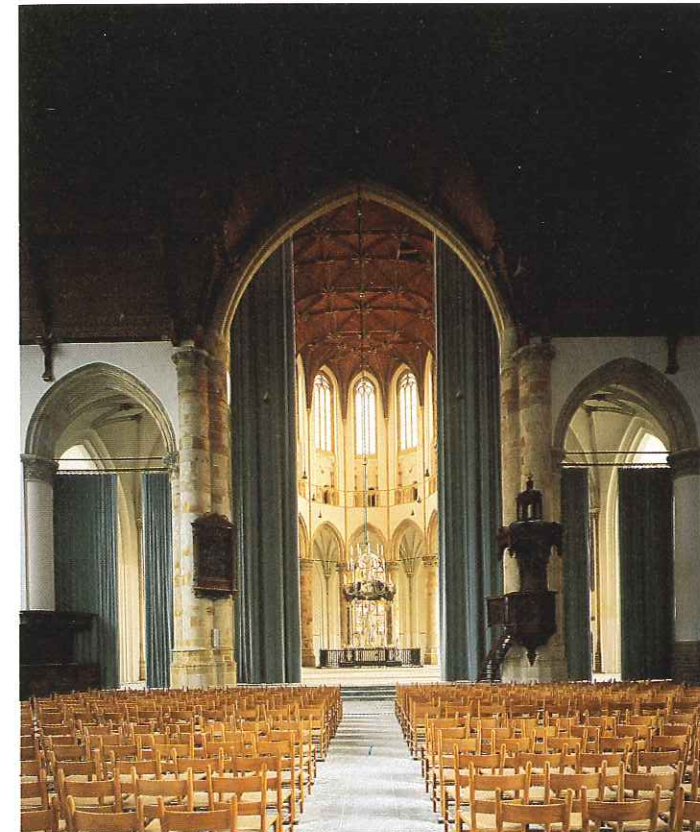
24. Gordijnen in het kader van de verbetering van de akoestiek.

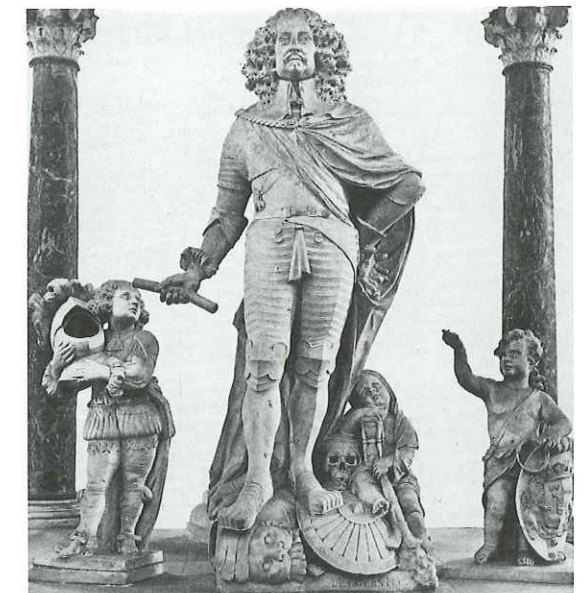
30. Het beeld van Van Wassenaer, omringd door een schildknaap en twee putti.

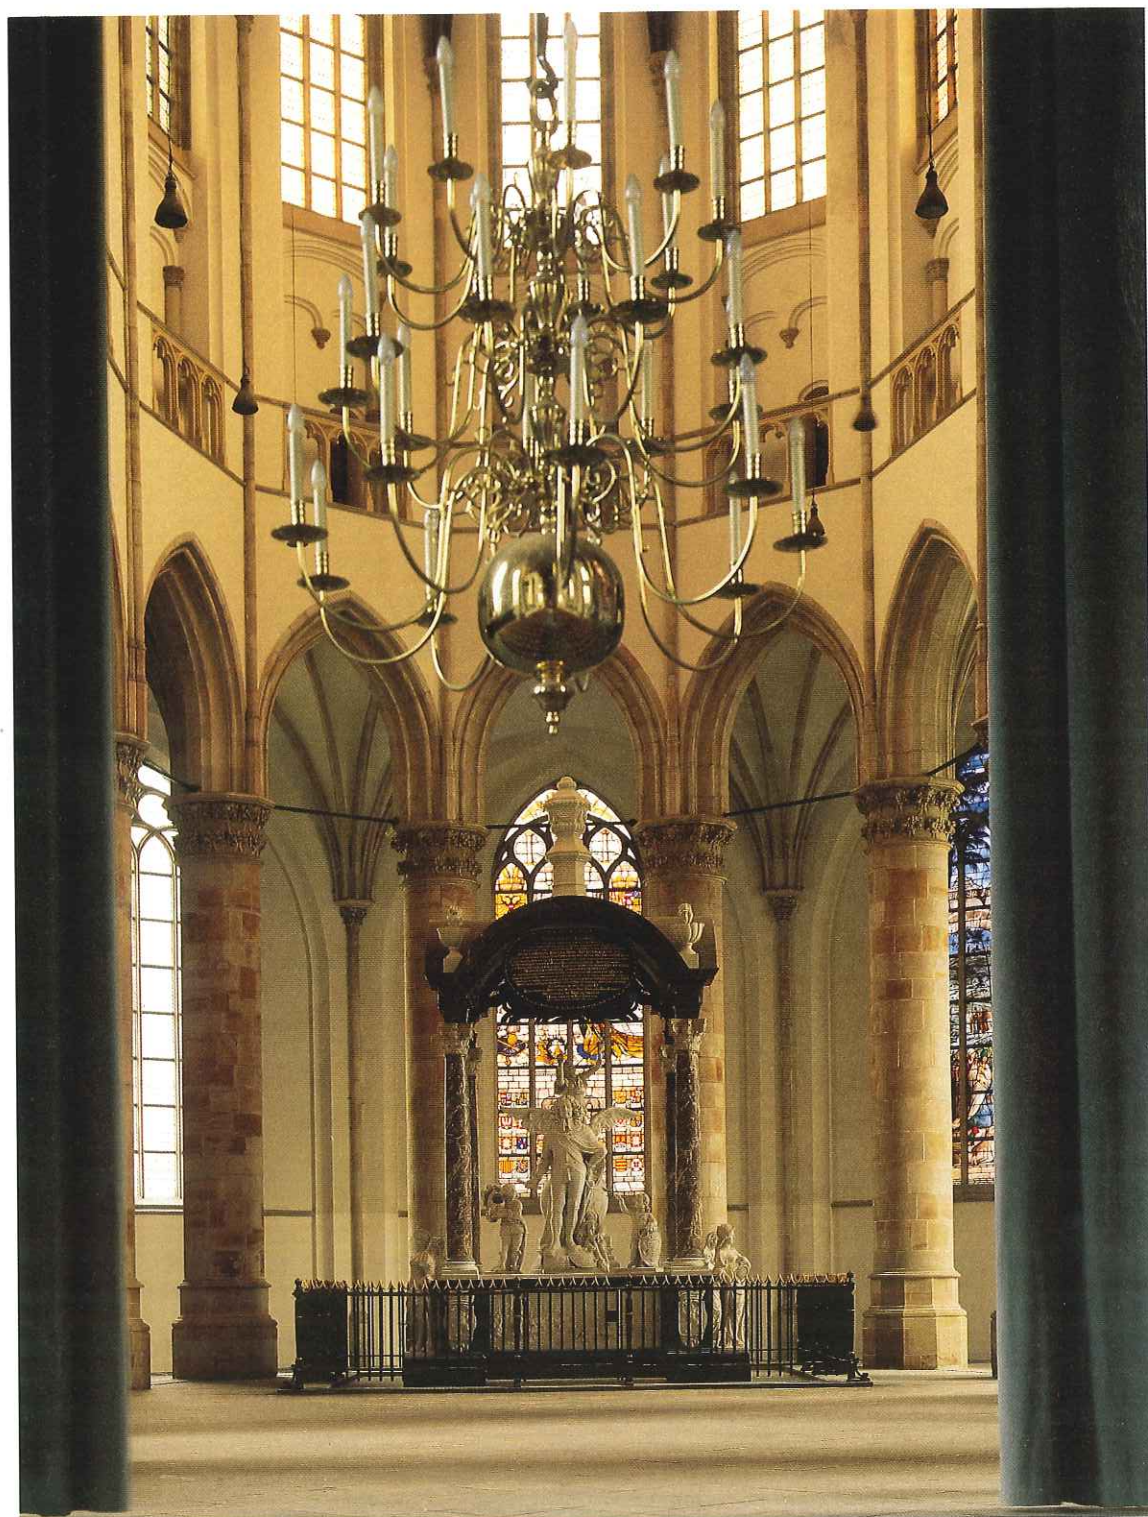
34. Het monument voor Jakob van Wassenauer van Obdam na de restauratie in 1987.

Het monument van Jacob baron Van Wassenauer van Obdam is door deze tweeledige restauratie weer zoveel mogelijk in zijn oude glorie hersteld (afb. 34).

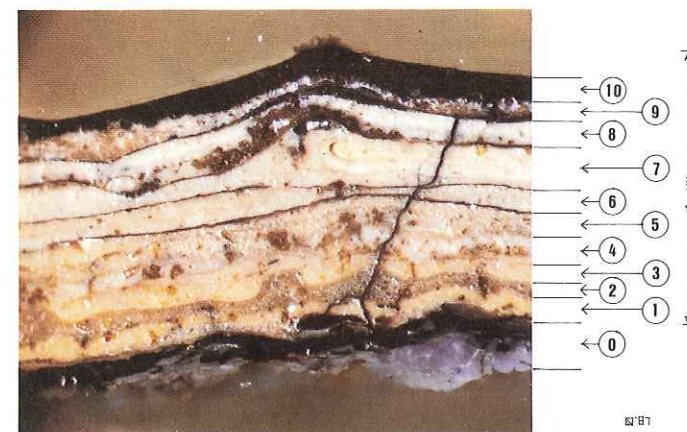
- Onder de grijze verflaag was een aantal van minimaal 9 oudere afwerkingslagen aanwezig, die alle een bentheimersteenkleur (geelwit) bezaten (afb. 38). Tussen de verschillen-

- de monsters leken hier en daar verschillen in kleurverzadiging aanwezig, deze verschillen waren in eerste instantie niet te duiden. De grijze verflaag vertoonde paatselijk sporen van bezanding, deze bezanding bleek niet aanwezig in of op de oudere, gele afwerkingen. Van een feitelijke zandsteenimitatie was dus geen sprake, door Cuypers zal een bezanding van de loodkleurige verf zijn voorgeschreven om deze "cache-misère-laag" sterker en minder glanzig te maken. De oudste verflaag (die van kort na 1736) heeft een voor die tijd gebruikelijke volle geel-witte kleur. De latere overschilderingen zijn, afgezien van de recente grijze verflaag, telkens wat lichter.
- De oudste verven zijn samengesteld uit lood-

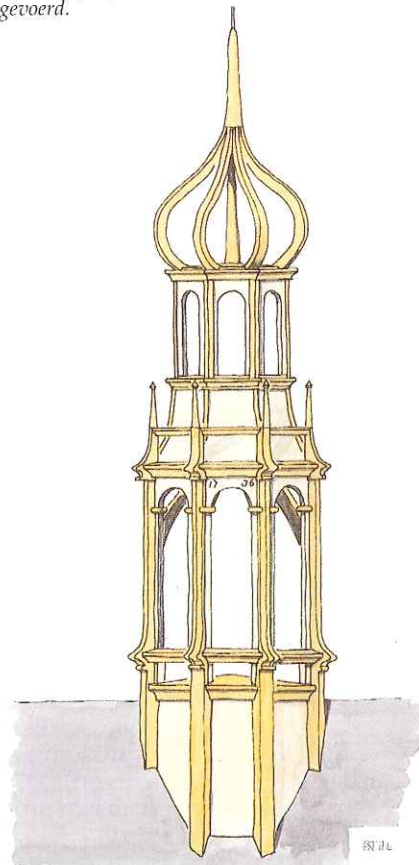
42. Reconstructie-schets van de dakruiter in de bentheimer-kleurige uitmonstering van kort na 1736.

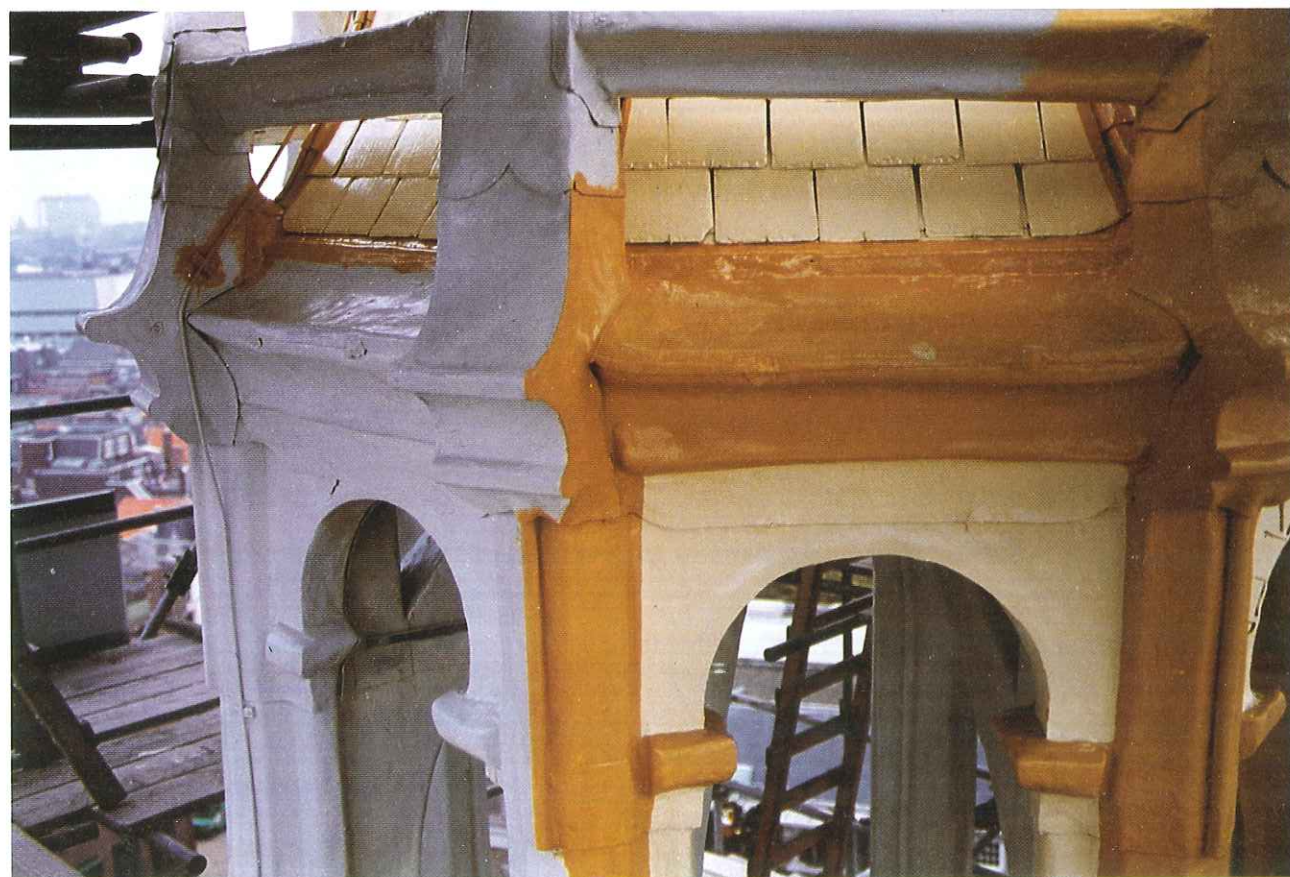
43. Opbrengen van de verschillende kleurlagen.

dakruiter uitgevoerd in een loodwit-lijnolieverf, volgens oud recept.

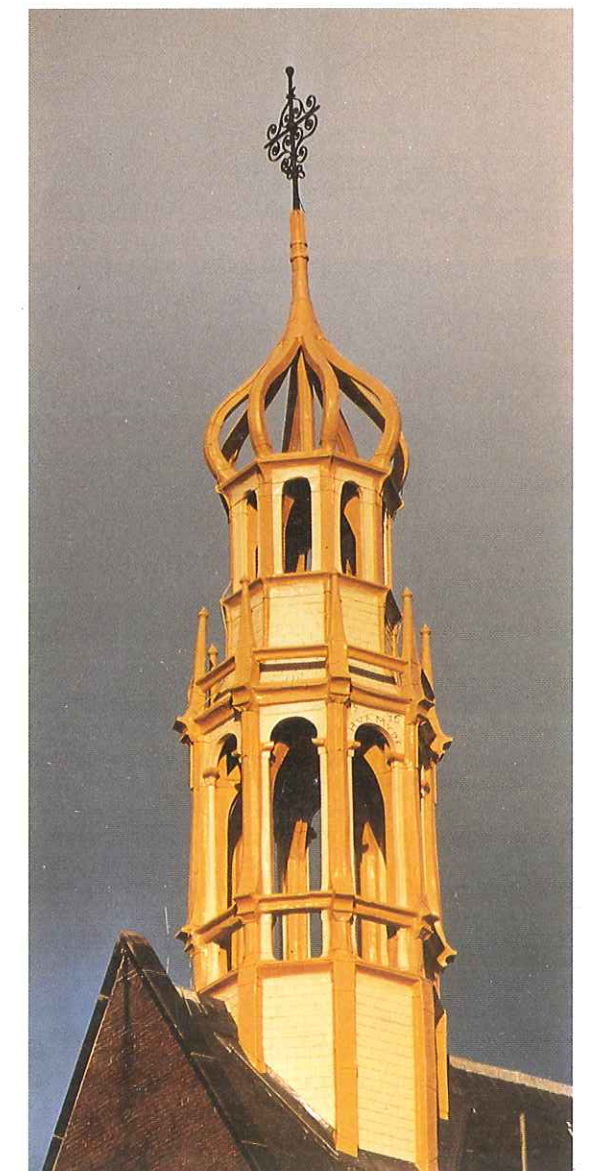
45. De dakruiter na restauratie en kleur-reconstructie.

De kleurreconstructie, waarmee de dakruiter van de St.-Jacobskerk het aspect heeft herkre-gen zoals dat tot in deze eeuw bestond, maakt de ranke bekroning van het hoge koordak weer tot het feestelijk hoogtepunt van dit deel van het kerkgebouw.
