Terug naar de Italiaan wieg voor Haagse rest

Stukje bij beetje krijgt de Passage in Den Haag zijn oude allure weer terug.

PASSAGE OP HERHALING

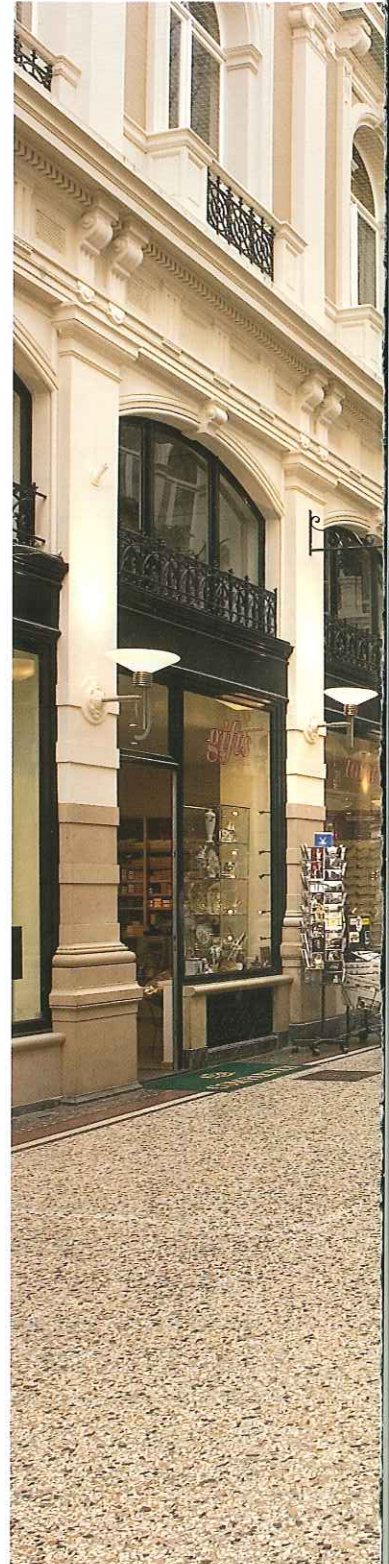
1) De Passage anno 2006. Het eeuwige leven geven is onmogelijk maar voorlopig kan de terrazzovloer er weer tegenaan.

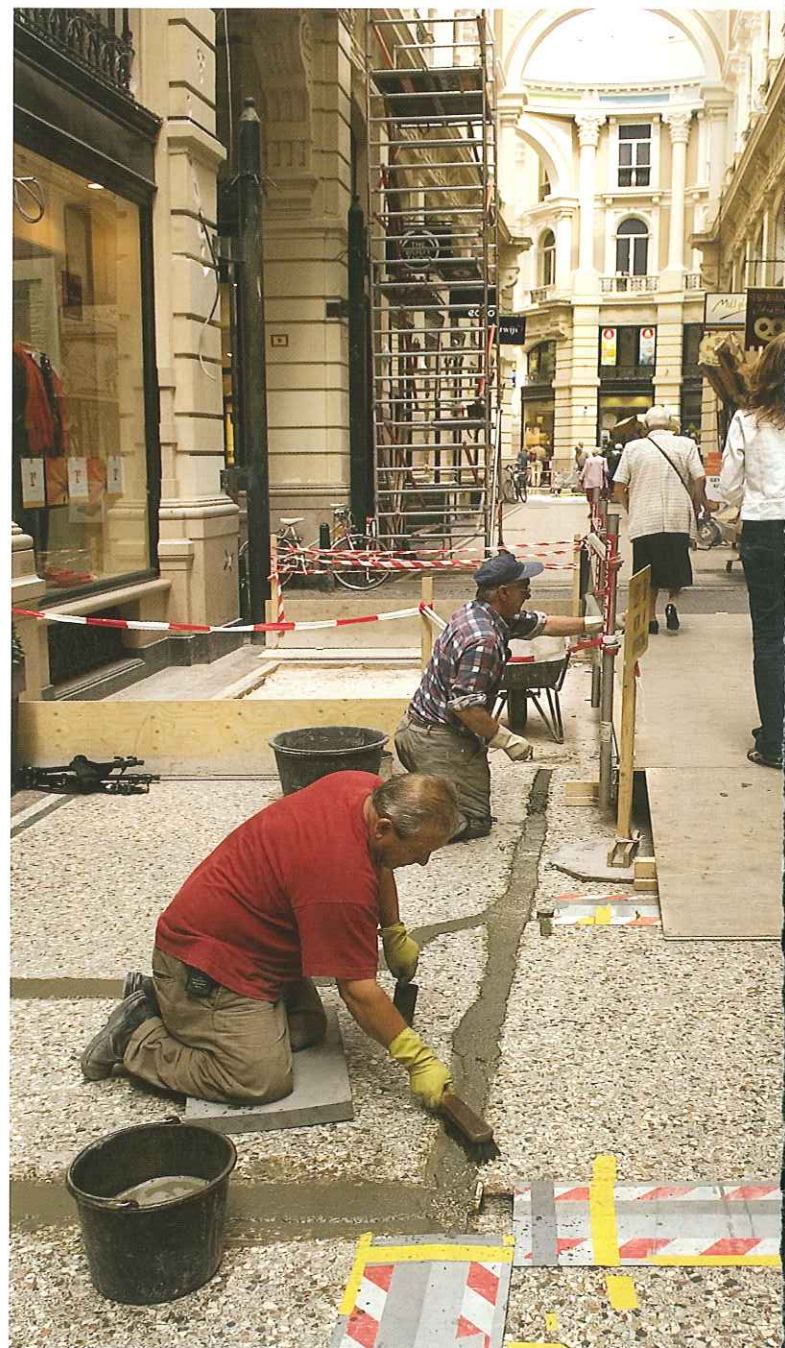
2) Sommige delen van de terrazzoer waren zo slecht dat repareren geen nut meer had. Een nieuwe vloer leggen was de enige oplossing.

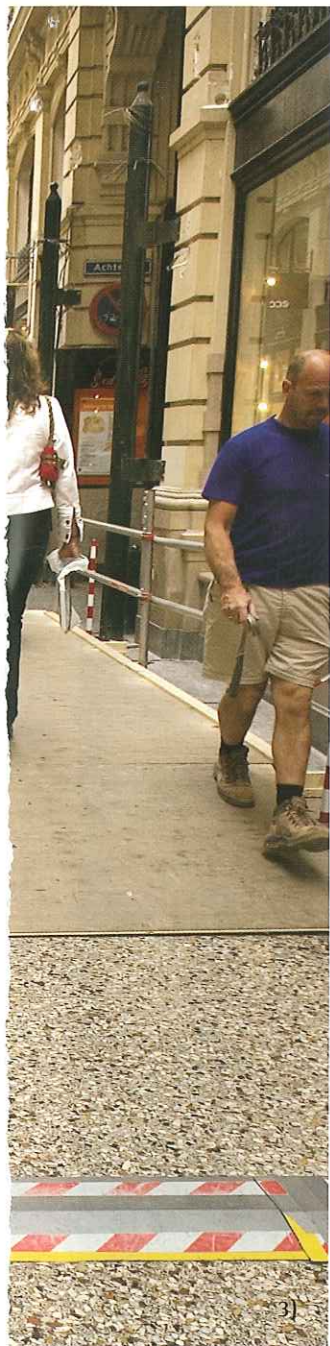
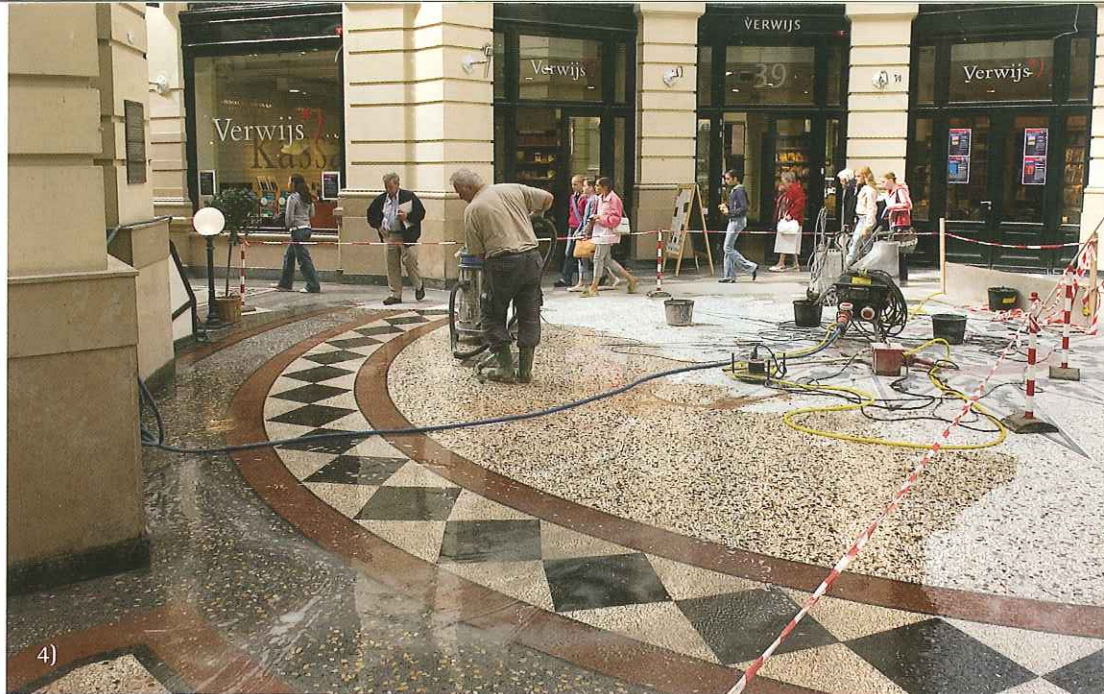
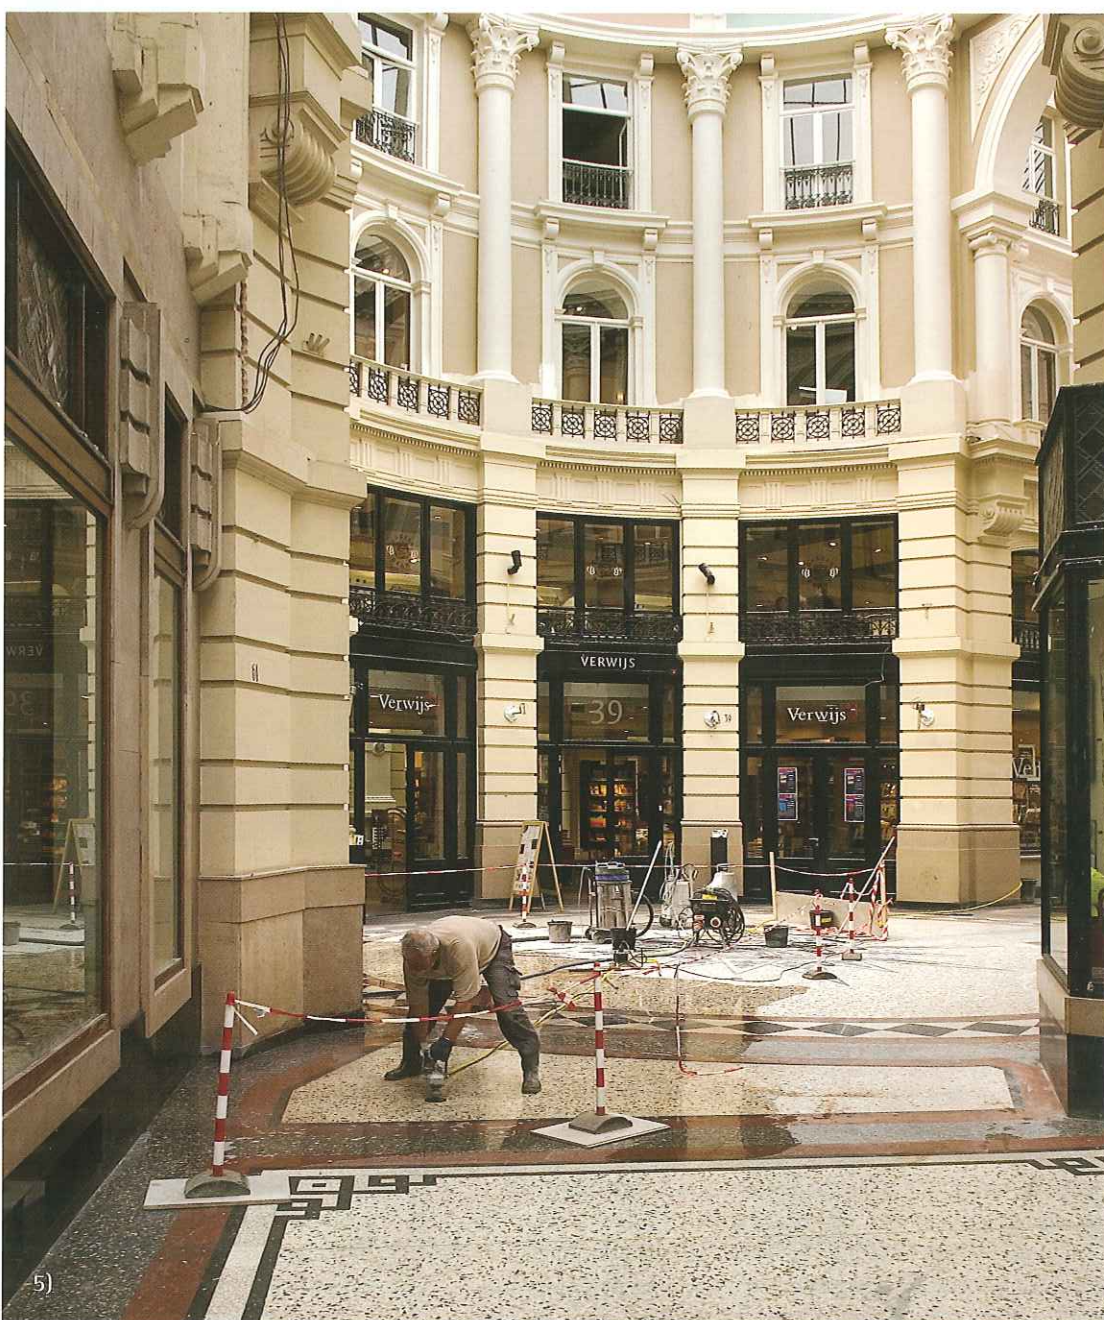
3/4/5) De Passage sluiten was geen optie, het werk moest worden gedaan terwijl het publiek liefst zonder al te veel hindernissen rustig verder kon winkelen. Al waren er spaarzame momenten van relatieve rust.
