Geslaagde gevelrestauratie Nirwâna-flat

# Een meesterwerk professioneel hersteld

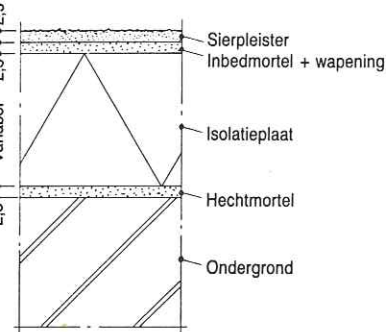
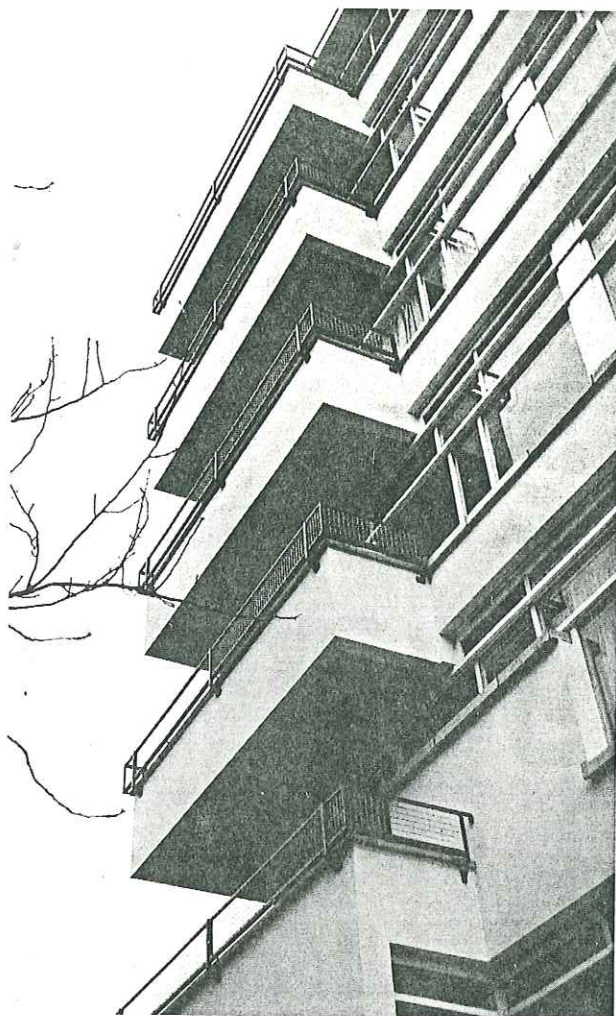
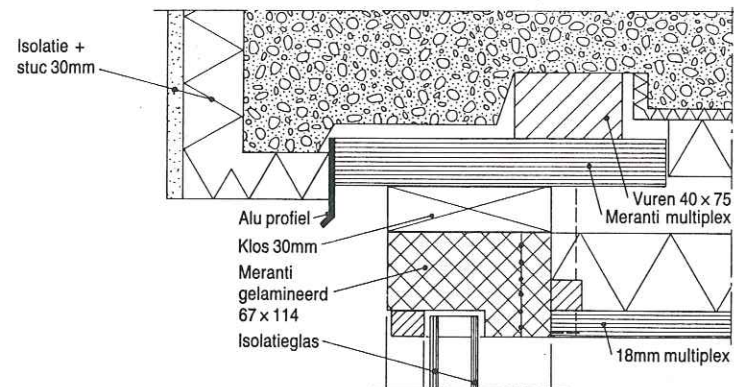
## Buitengevelisolatiesysteem en kozijn aanpassingen

Op de gevel zijn 40 mm dikke polystyreen hardschuimplaten aangebracht met daarop een siliconen-hars gebonden waterafstotende Granol afwerkingslaag. Boven de raamkozijnen zijn verdeckt opgestelde luchtspleten aangebracht die verbonden zijn met een binnen tegen het plafond gemonteerde houten suskast. Voor de slanke belijning zijn de horizontale elementen, zoals bovendorpel en kalf, wigvormig uitgevoerd.
