# Grote of St.-Jacobskerk

*De restauratie en aanpassing van de Grote Kerk te 's-Gravenhage*

VOM-reeks 1987 nummer 5

| Hoofdstuk 3 | Restauratie en aanpassing, 1985 – 1987<br>door ir. J. Roos architect BNA<br>en ir. J.H. Hennis | 17 |

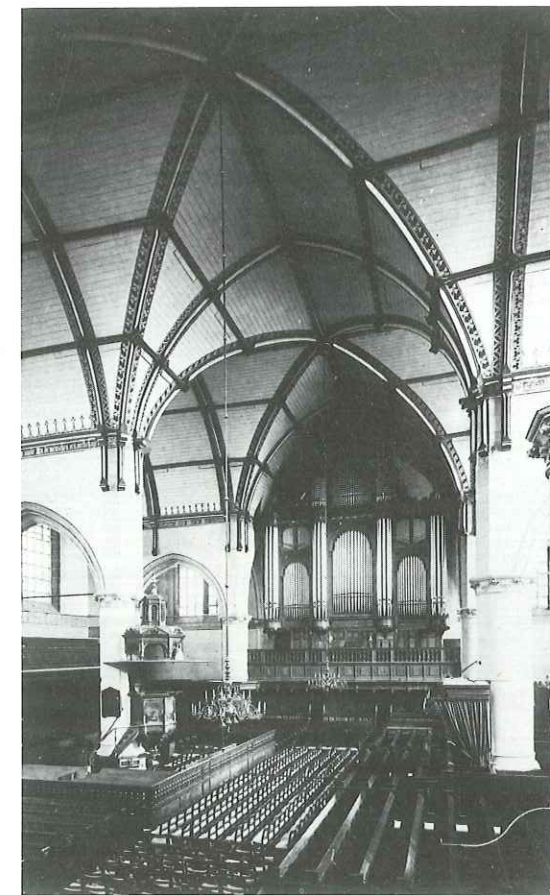
8. De houten gewelfbeschietsing vóór de restauratie 1910-1921.

De eerste grote restauratie begon in 1829. In het tijdsbestek van twee jaar werd tegen de dagziende gewelfconstructie boven het schip, de zijbeuken en de noord- en zuidkapel een houten beschietsing aangebracht. Het hoogkoor en de noord- en zuidkapel kregen plafonds van stucwerk. De kapitelen van de koorzuilen verloren hun beeldhouwde versieringen (afb. 8).

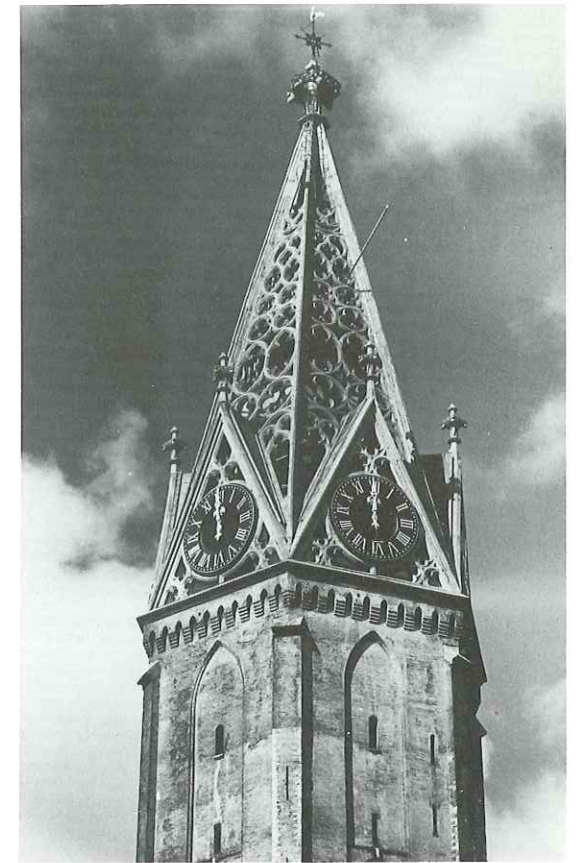
9. De neo-gotische torenspits, uitgevoerd in gietijzer.

Belangrijker voor het beeld was de vervanging van de waarschijnlijk in verval geraakte torenspits in renaissance-stijl door een nieuwe spits van gietijzer (afb. 9). Deze door W.C. van der Waeijen Pieterszen ontworpen torenbekroning kwam in 1866 gereed. Het grootste deel van de zestiende-eeuwse bekroning bleef hieronder gehandhaafd. De tegen de kerk aanleunende huisjes, die door particulieren werden bewoond – deze bebouwing was sinds het begin van de zeventiende eeuw gegroeid – werden op verzoek van het gemeentebestuur afgebroken. In de navolgende jaren kwamen er zeven-en-twintig nieuwe, in éénduidige stijl ontworpen "armenhuisjes" voor in de plaats (afb. 10).

De restauratie van 1878 tot 1884 stond in het teken van het nieuwe, door J.F. Witte van de firma Bätz te Utrecht ontworpen orgel. Voor dit instrument was een nieuwe orgeltribune aan de zijde van de toren noodzakelijk. De romp van de toren zelf was door het hoge gewicht van de gietijzeren spits gaan scheuren. Voorafgaand aan de bouw van het nieuwe orgel werd het metselwerk van de toren hersteld. Ook in het kerkgedeelte werden belangrijke wijzigingen doorgevoerd. De scheibogen in het schip werden van profileringen voorzien. Op de kapitelen van de aansluitende pijlers werden gipsen bladornamenten aangebracht. Een eigentijdse ingreep was het beschilderen van de houten gewelfbeschietsing met neo-gotische motieven (afb. 8).

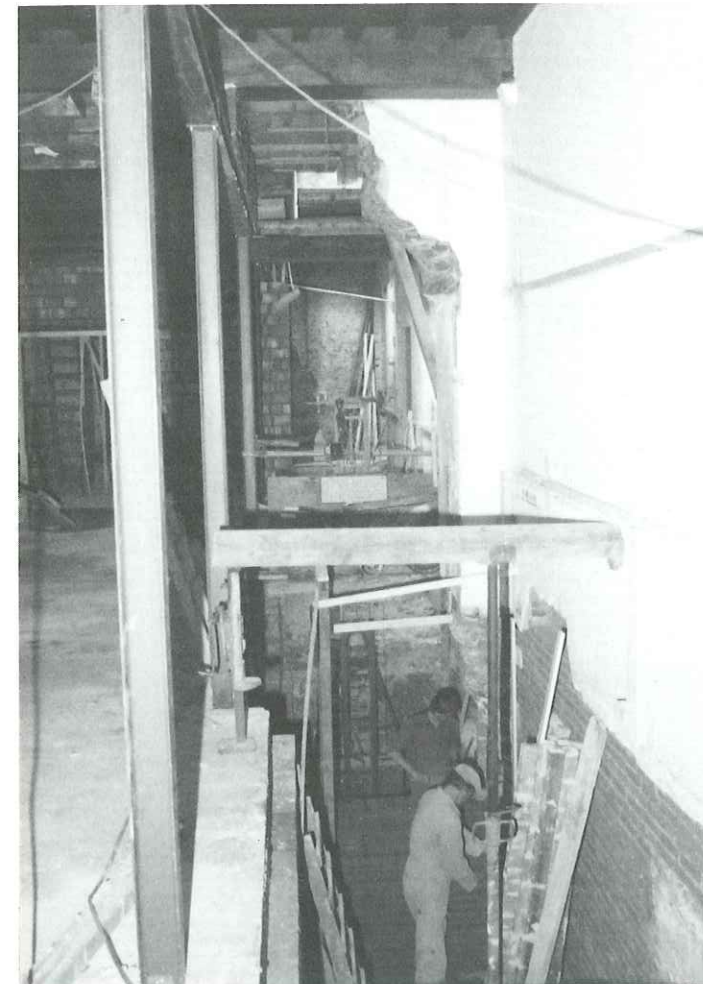
27. Herstel van de fundering en de steunbeer.

Een paalfundering onder de muur (deels gepulst/deels geheid) met daaroverheen een gestorte betonconstructie waren noodzakelijk om de bestaande fundering te herstellen (afb. 27).

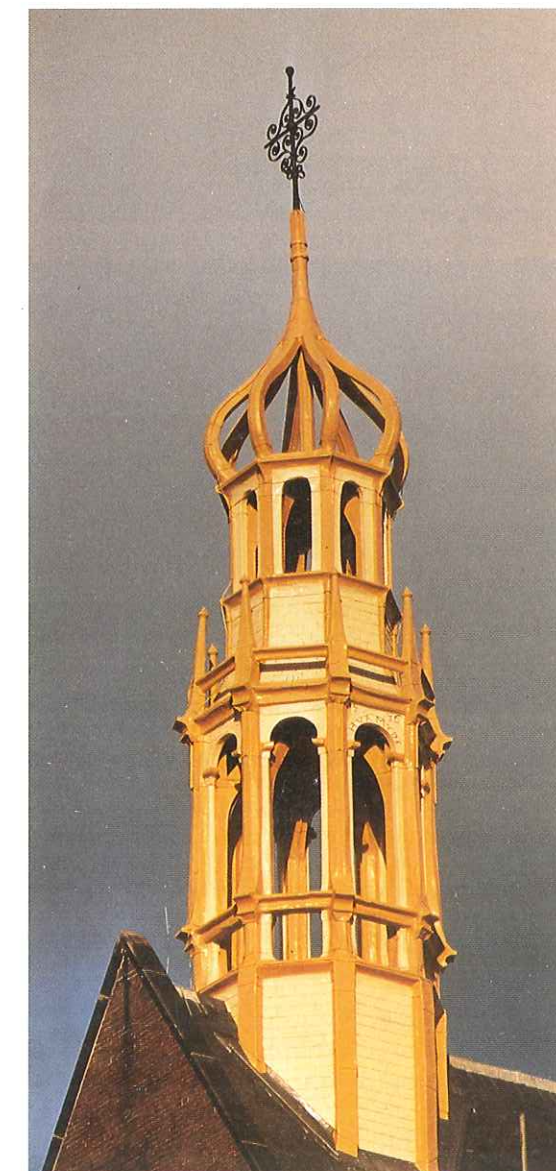
45. De dakruiter na restauratie en kleur-reconstructie.

De kleurreconstructie, waarmee de dakruiter van de St.-Jacobskerk het aspect heeft herkre-gen zoals dat tot in deze eeuw bestond, maakt de ranke bekroning van het hoge koordak weer tot het feestelijk hoogtepunt van dit deel van het kerkgebouw.
