De watertoren aan de Pompstationsweg

Een monument van bedrijf en techniek

VOM-reeks 1990 nr. 2

De inwendige renovatie (1988-1990) van de watertoren

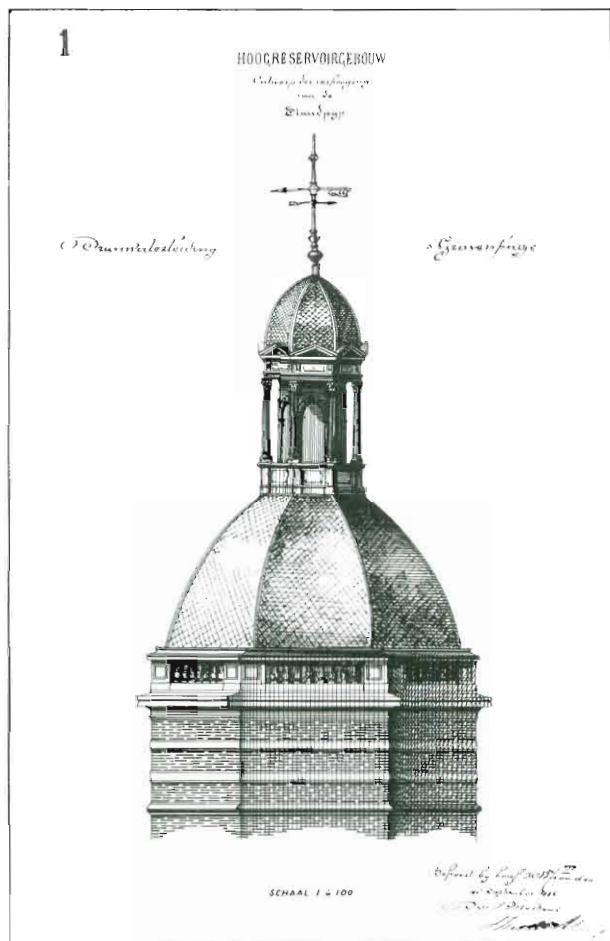
Detailtekening van de koepel van de watertoren uit 1886, gemaakt naar aanleiding van de verhoging van de standpijp (verzameling GA)

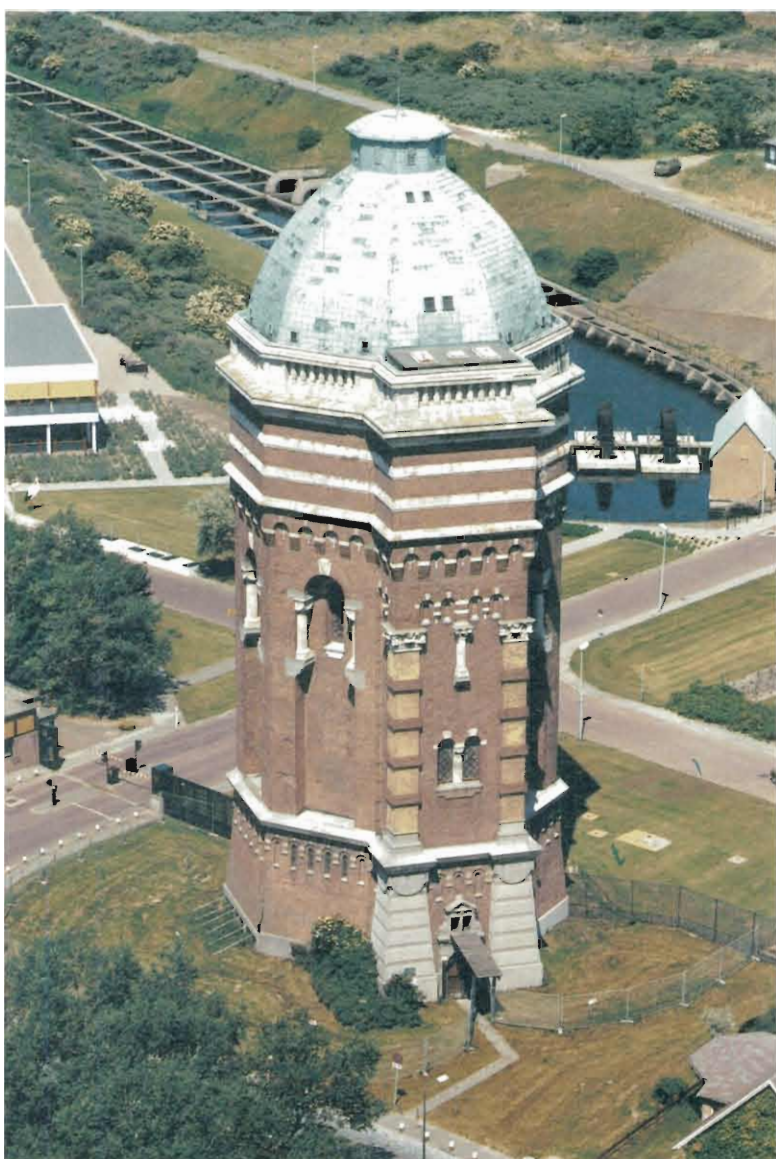
De watertoren voorafgaand aan de renovatie, 1988 (foto, Flying Camera Eindhoven).

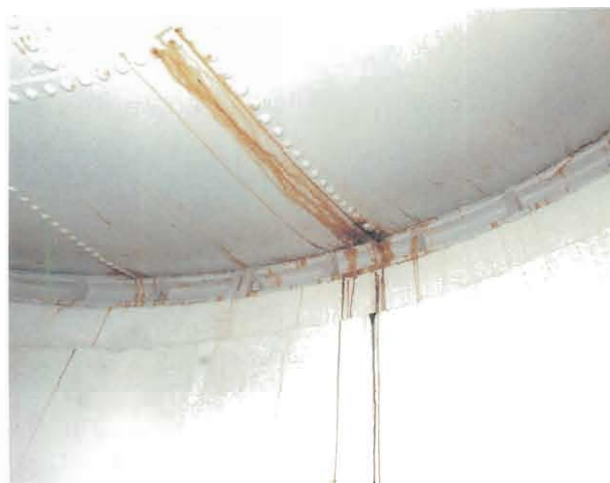
Bodem van het reservoir in 1988, duidelijk zichtbaar zijn de klinknagels waarmee de diverse platen aan elkaar zijn geklonken (foto, verzameling DWL).

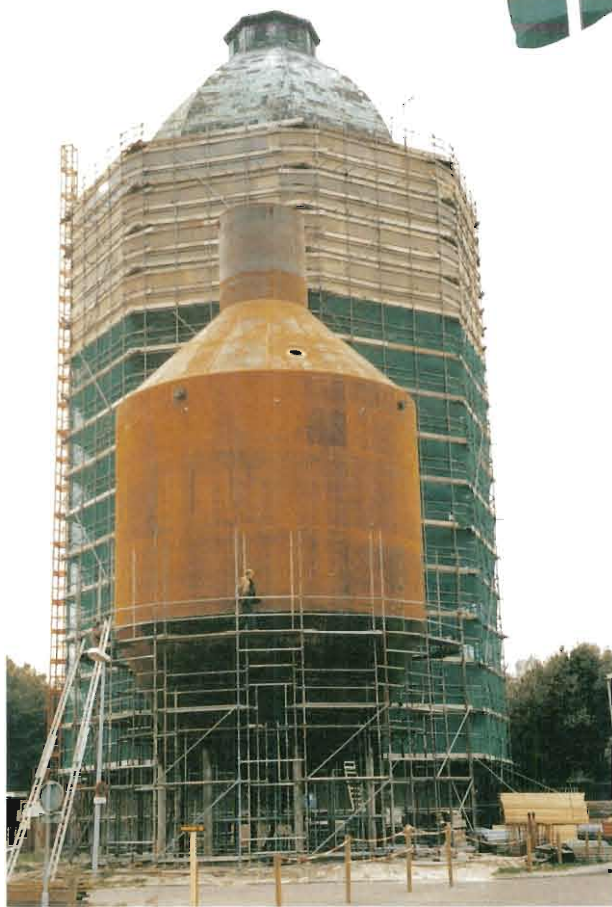
Het nieuwe reservoir in aanbouw
(foto 1989, J.J. Havelaar).

Het nieuwe reservoir is een gelast, stalen reservoir, voorzien van een moderne voor drinkwater toegestane coating, geplaatst op een betonnen ring. Het reservoir heeft een inhoud van 1000 kubieke meter en bevindt zich door de betonnen ring op een zodanig niveau, dat de verbruikers voldoende waterdruk hebben. Aan de bovenzijde is het reservoir afgesloten en voorzien van aansluitingen op een luchtfilterkast, waardoor zelfs fall-out en bacteriën het drinkwater niet meer kunnen besmetten. Bemonsteringskraantjes over de gehele hoogte geven het laboratorium van het Duinwaterbedrijf een beeld van de kwaliteit van het water. Twee verversingspompen zorgen voor een maximale verblijftijd van het water in het reservoir van 24 uur. Via een uitloopleiding met een doorsnede van 1500 millimeter, die zich splitst in twee van 1000 millimeter, kan het water de transportleidingen rond de watertoren bereiken. De stroomsnelheden hebben hierdoor weer acceptabele waarden bereikt. Om de toegankelijkheid van de watertoren te verbeteren zijn er rond de uitloopleiding en het reservoir trappen en bordessen aangebracht.

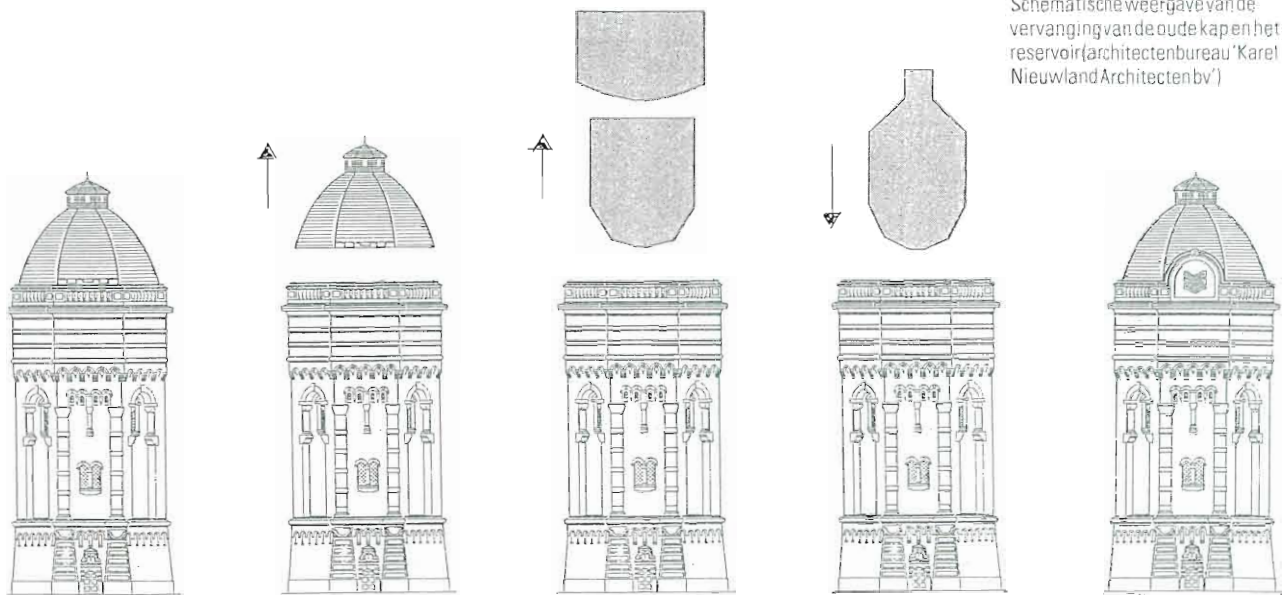
Schematische weergave van de vervanging van de oude kap en het reservoir (architectenbureau 'Karel Nieuwland Architecten bv')

Toen het steigerwerk voltooid was werd de watertoren op 27 oktober 1989 buiten bedrijf gesteld en afgetapt. Vervolgens kon op 31 oktober de kap door een kraan worden gelicht; een eerdere poging – op 30 oktober – moest door teveel wind worden uitgesteld.

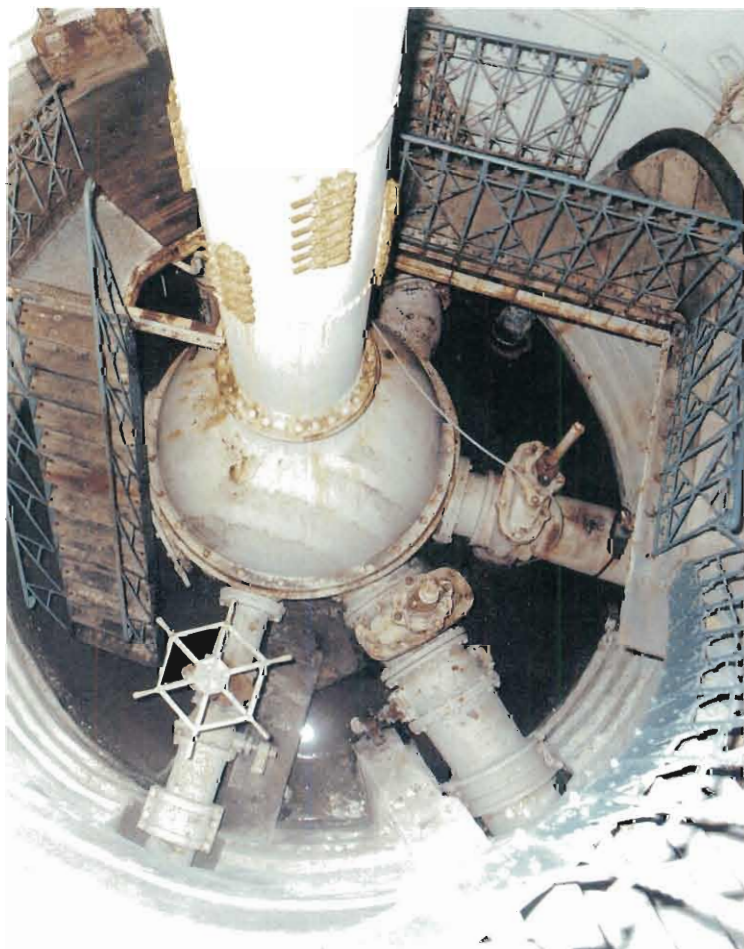
Standpijp met verdeelkast in de watertoren in 1988 (foto, verzameling DWL)

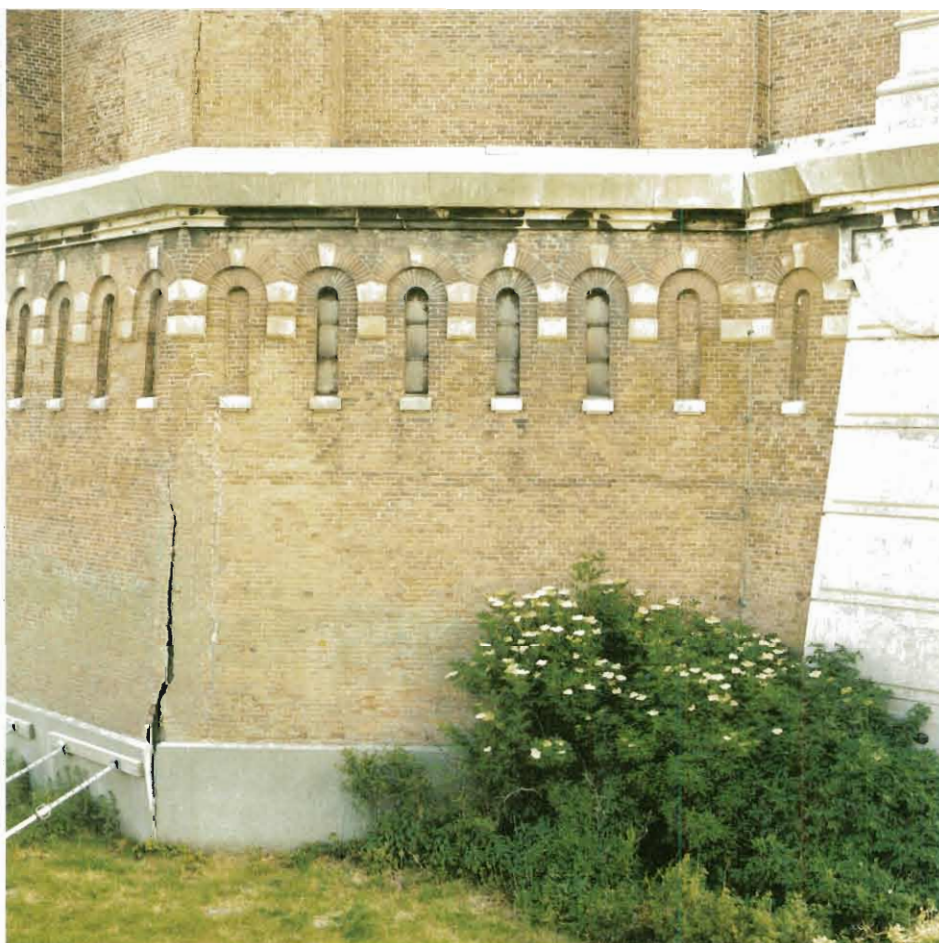
verschillende stenen, tezamen met een door de zon veroorzaakte ongelijke opwarming van de gevelzijden, bracht een grote spanning teweeg tussen de buitenschil en de kern van de watertoren. Deze spanning leidde tot scheuren op de buitenhoeken en is er tevens de oorzaak van dat op enkele plaatsen de buitenschil van de kern is losgekomen.

Op sommige plaatsen raakte de buitenmuur los van de binnenmuur van de watertoren (foto 1988, Flying Camera Eindhoven).

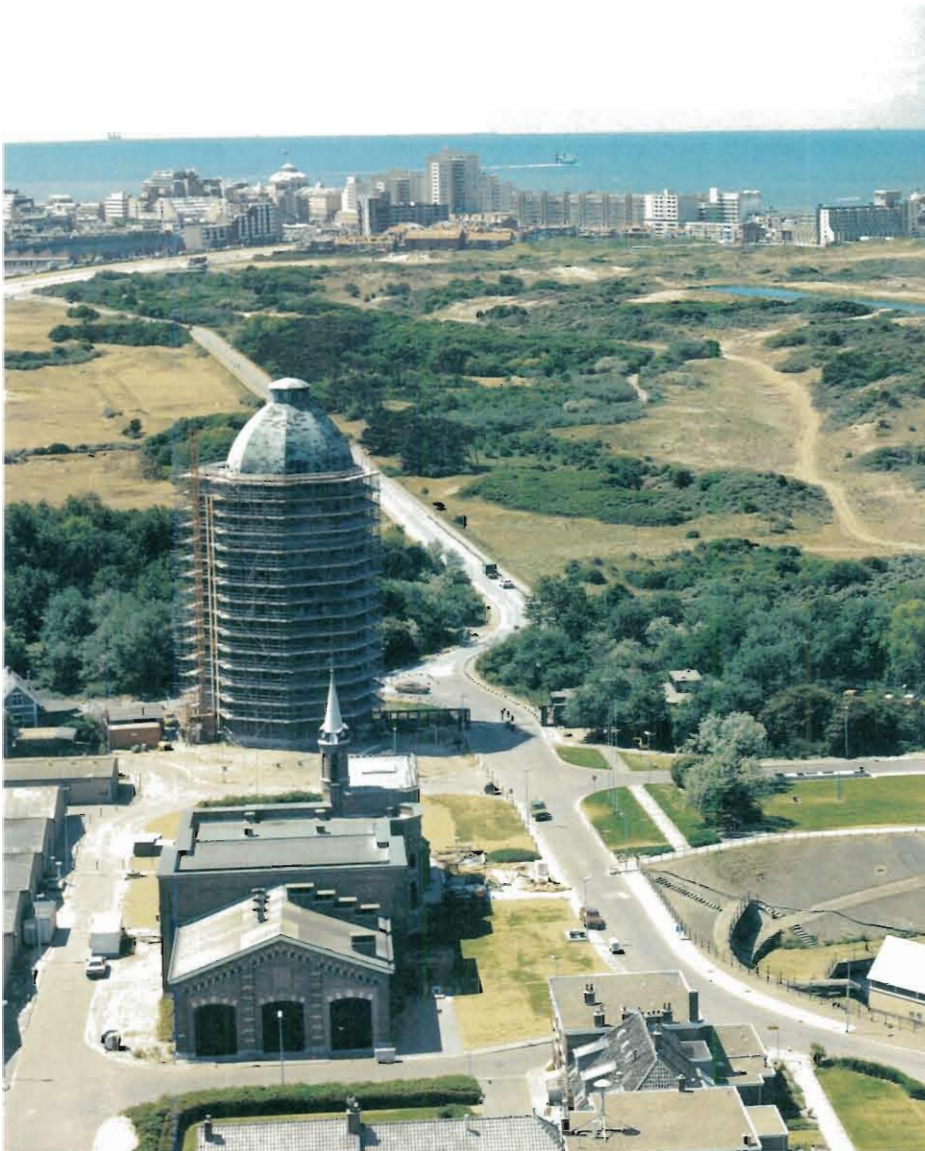
Begin van de renovatie van de watertoren, 1989 (foto, Flying Camera Eindhoven).

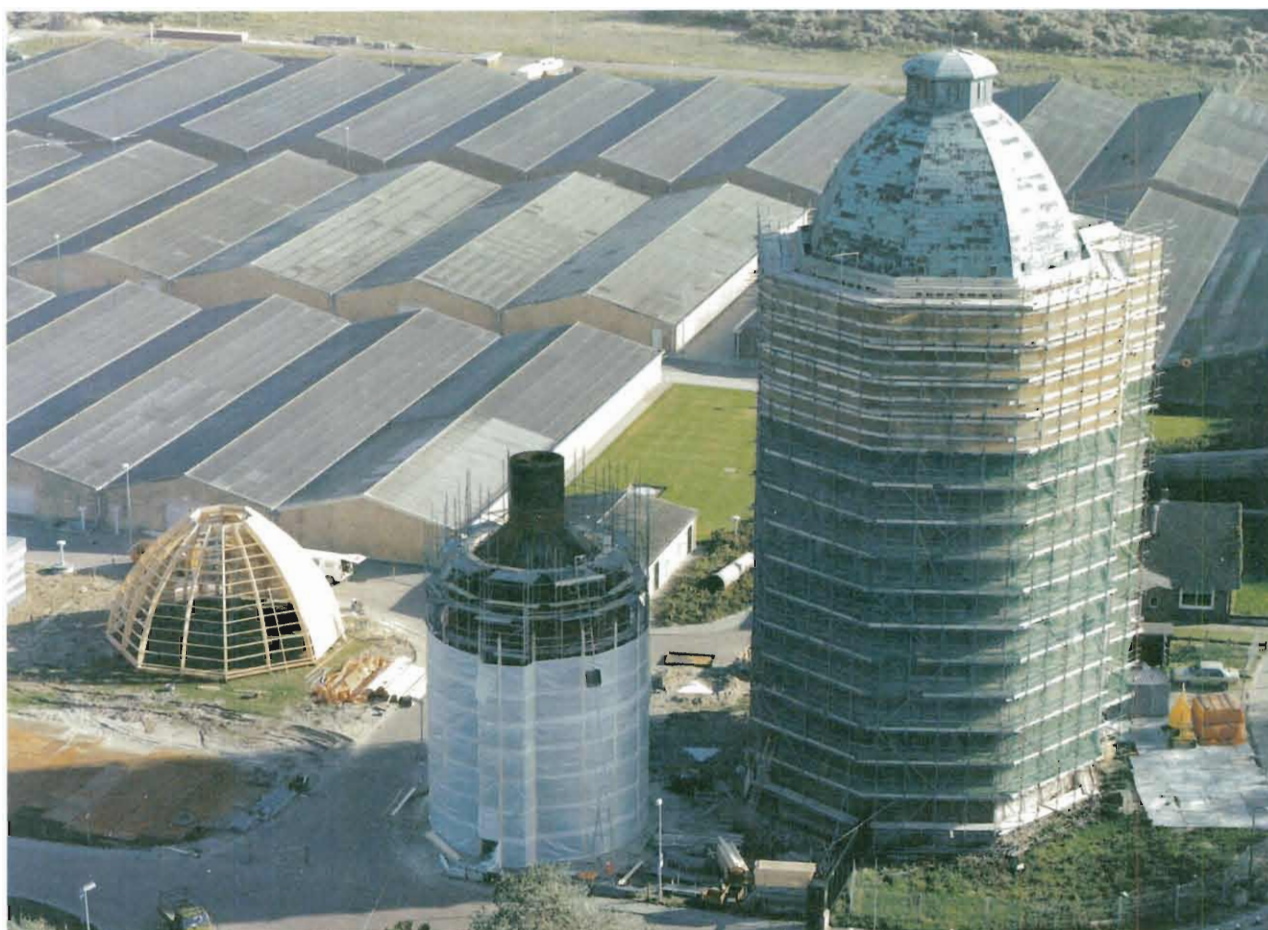
De watertoren in de steigers, met links in aanbouw de nieuwe kap en het nieuwe reservoir, 1989 (foto, Flying Camera Eindhoven).

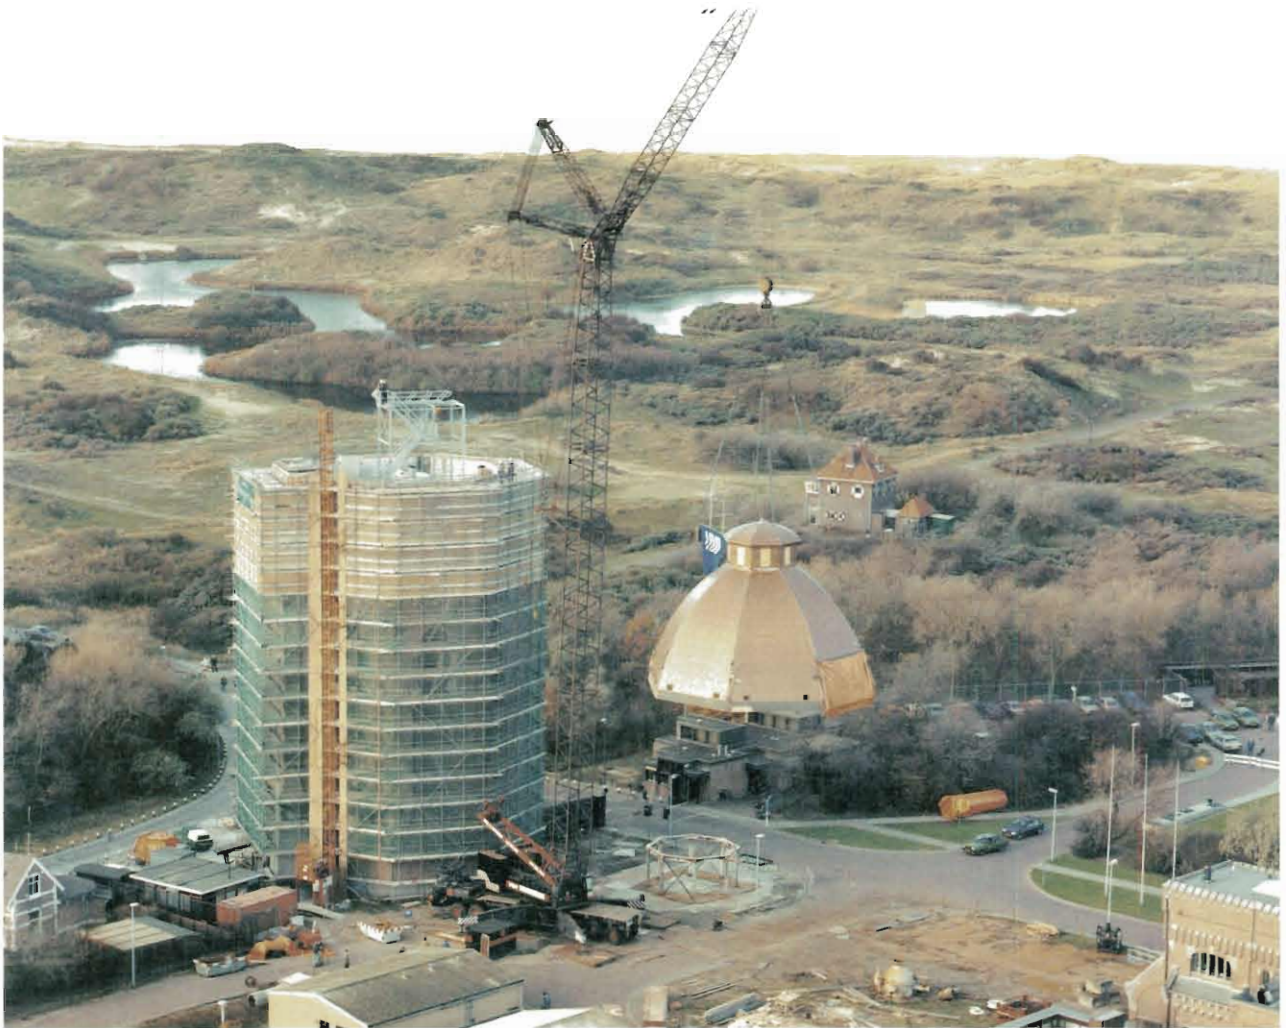
Plaatsing van de nieuwe kap op de watertoren in 1989 (foto, Flying Camera Eindhoven).

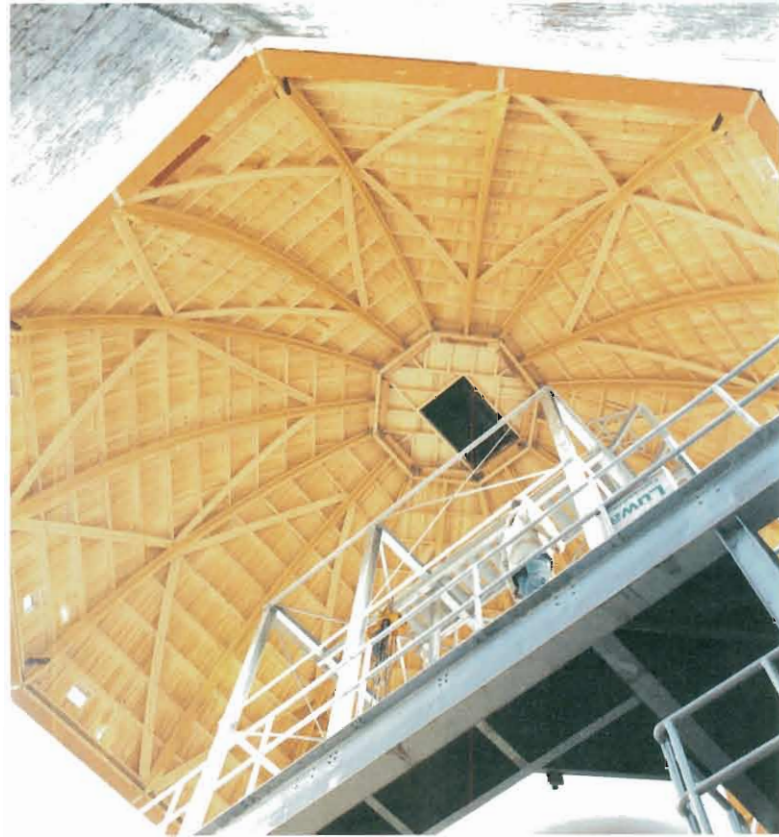
De nieuwe kap van onderaf gezien, 1989 (foto, Flying Camera Eindhoven).
