Droge afbouw in Kurhaus

Akoestische en esthetische plafonds en wanden.

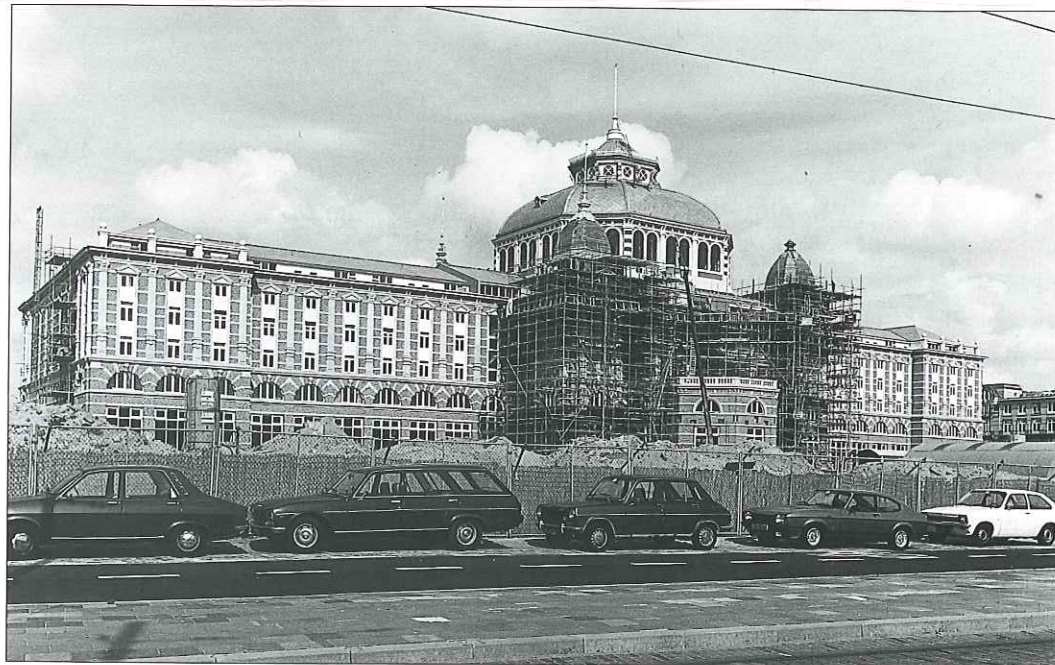
Het Kurhaus stond in 1978 in de steigers, aan twee kanten geflankeerd door gipssilo's.

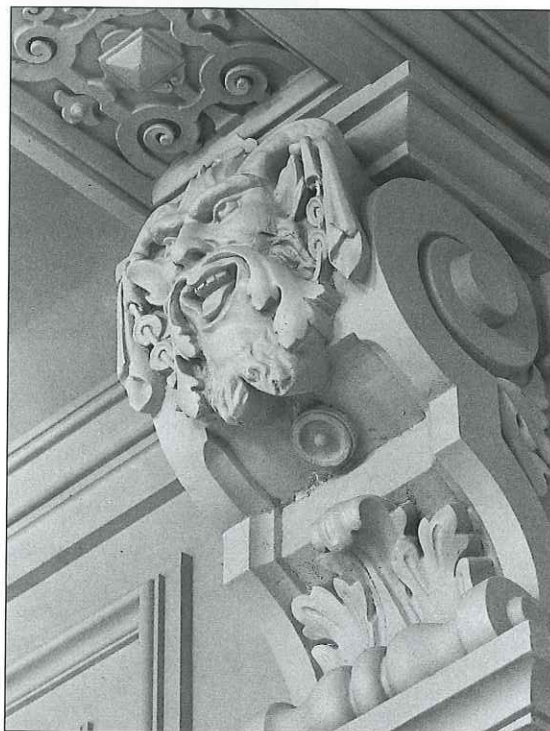
opmerkingen: Kurhaus

Deze foto prijkte 12 jaar geleden op de omslag van Mebest. Het ornament is een onderdeel van de Cor Ruyszaal die recent werd voorzien van een nieuwe verflaag.

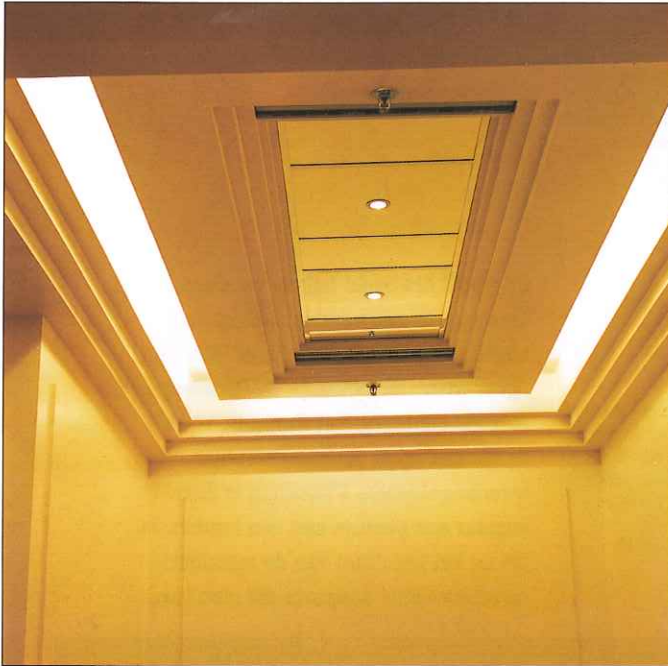
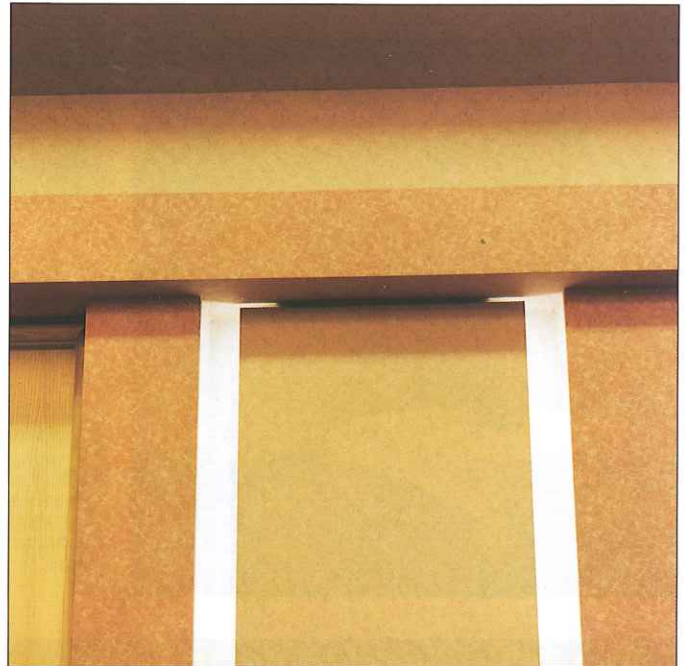
Niet alleen de plafonds maar ook de wanden zijn hier van gips.

Een heel geslaagd hoekje boven een trap waarin met gevoel voor verhoudingen verschillende onderdelen zijn verwerkt.

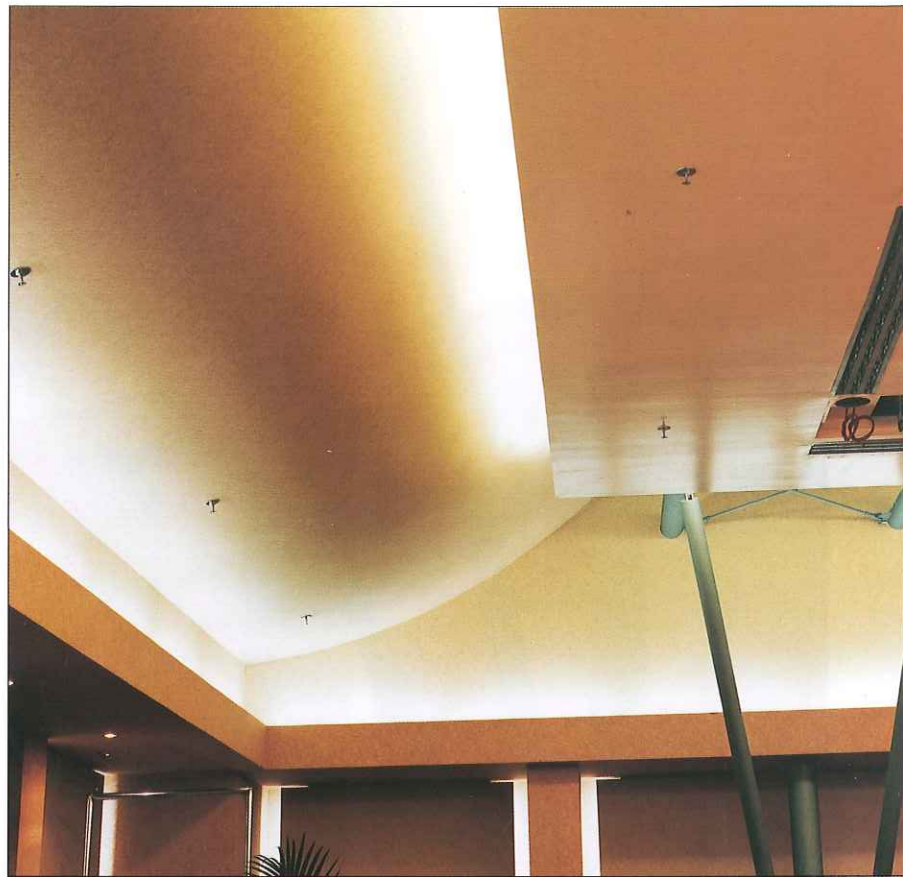
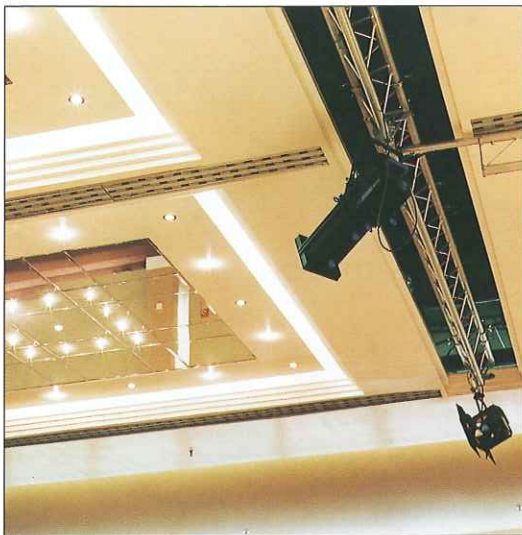
Een wel heel functionele toepassing van het idee voor esthetische plafonds.

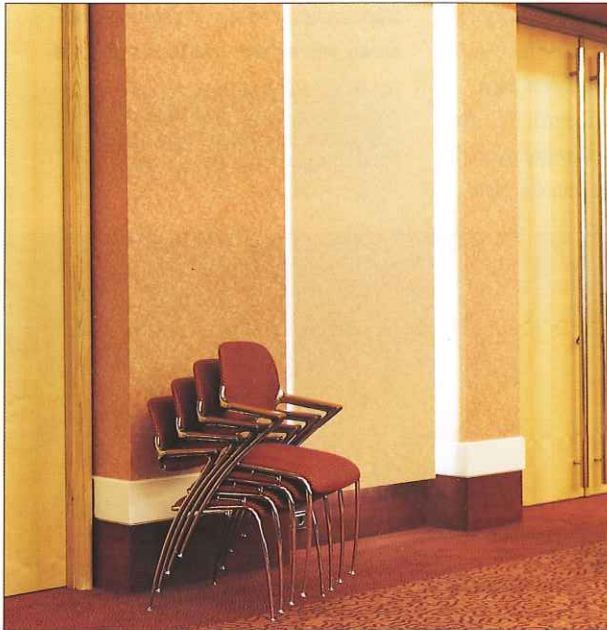
In een sfeervol hoekje vallen de lijnroosters voor de ventilatie op door de ralkleur 'metal'.

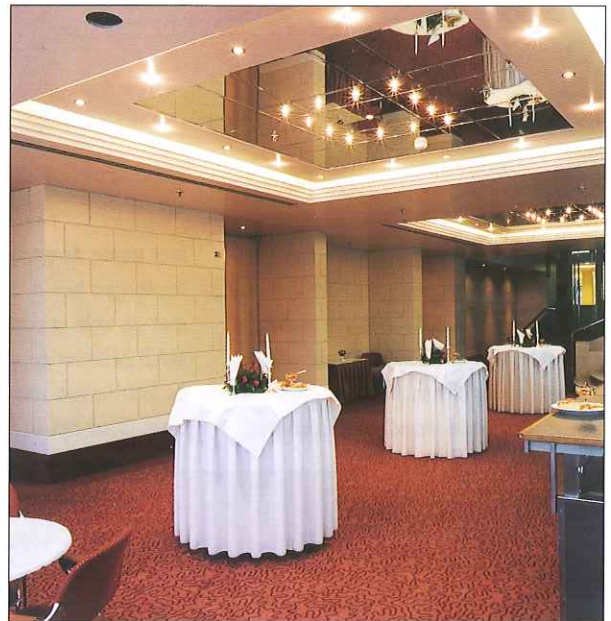
Onder het esthetische plafond is een aparte balklaag aangebracht vanwege het gewicht van de installaties.

werkt dat is gekozen voor het aanbrengen van een aparte balklaag onder de installaties. Daaraan kon het esthetische plafond dan worden bevestigd. Ook deze balklagen werden opgehangen met de eerder genoemde draadeinden. Het geheel maakt toch een wat rommelige indruk. Een plafond dat eerder functioneel dan esthetisch kan worden genoemd. De diverse ruimtes die werden afgescheiden met metal stud wanden, moesten voldoen aan
