Gemeente Den Haag

# Gevelonderhoud en -reiniging

# De gevel: het gezicht van uw pand

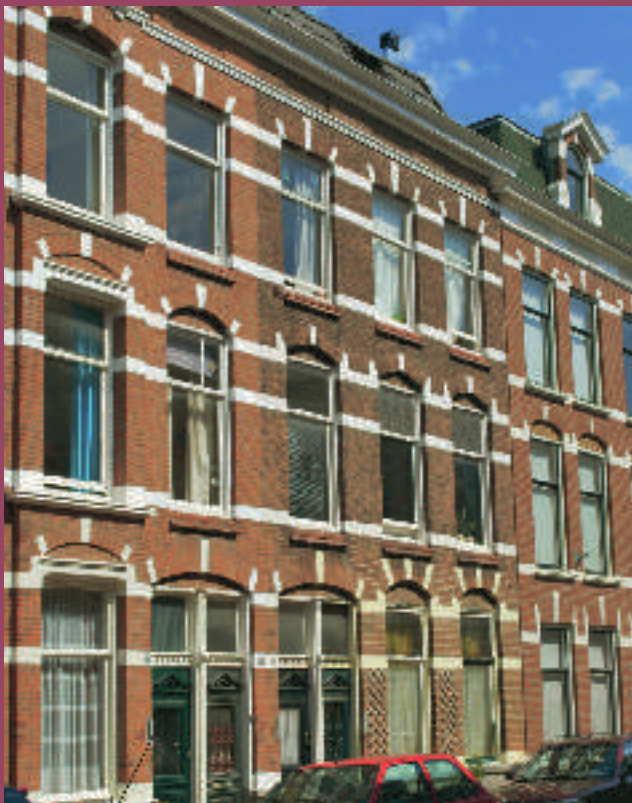
Intensief reinigen van gevels beïnvloedt de eenheid van de straat doordat er kleurverschillen ontstaan tussen identieke gevels

- zandstralen: dit is een zeer intensieve methode waarbij enkele millimeters van de baksteen en meestal de hele voeg wordt verwijderd. Water kan makkelijk de stenen binnendringen. Deze methode wordt sterk afgeraden.
- gummen (microstralen): dit maakt de gevel goed schoon en de beschadiging van het metselwerk blijft beperkt. Nadeel is dat de gevel na reiniging veel van kleur verschilt ten opzichte van de andere gevels in de straat.

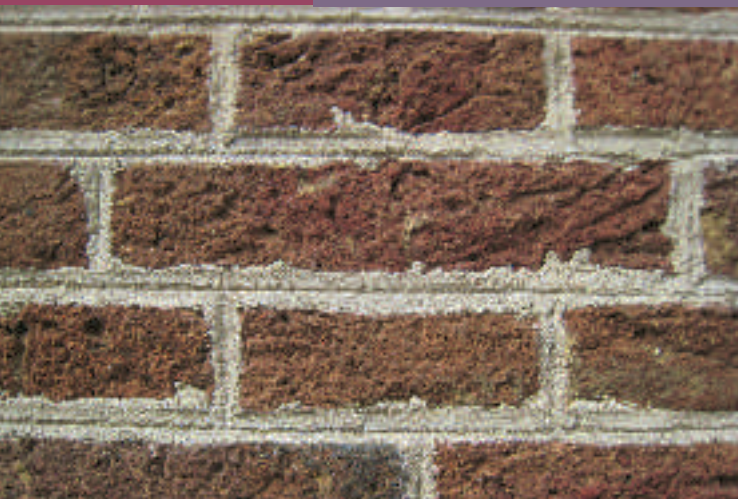
Door het schoonstralen zijn stukjes van de baksteen verdwenen en is de steen verzwakt

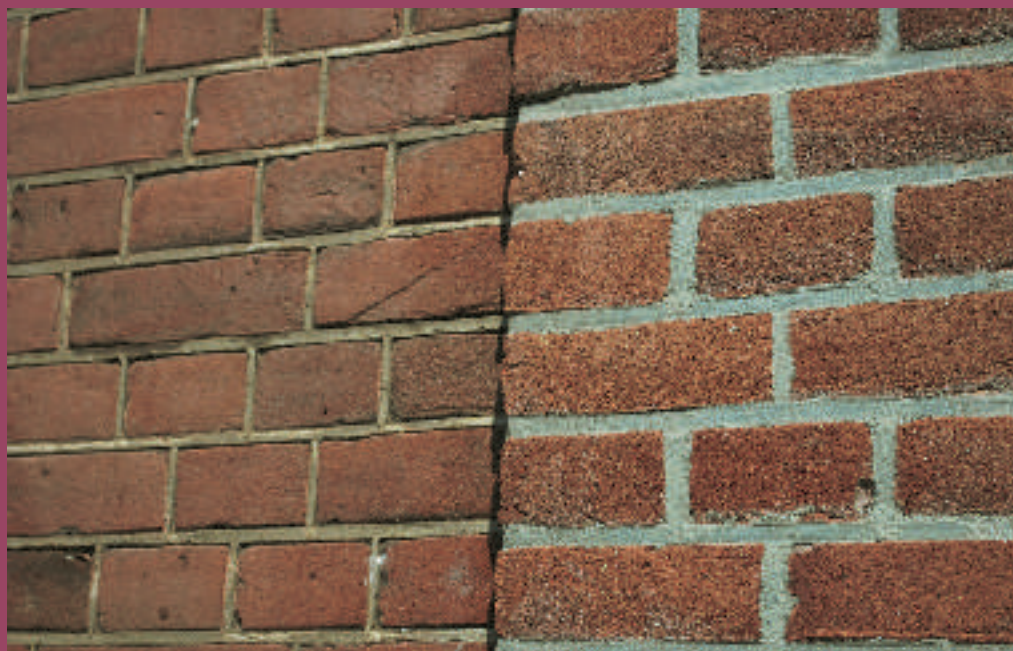
De voegen van deze gevel werden veel te breed uitgeslepen waardoor er na het voegen een dikke, grove voeg is ontstaan (rechts)

Als de voegen zwaar beschadigd zijn kan vervanging van de voegen toch nodig zijn. Reparatie moet zorgvuldig gebeuren. De vorm en de samenstelling van de voeg zijn daarbij van groot belang. Het wordt afgeraden om nieuw voegwerk aan te laten brengen als dit niet echt noodzakelijk is.

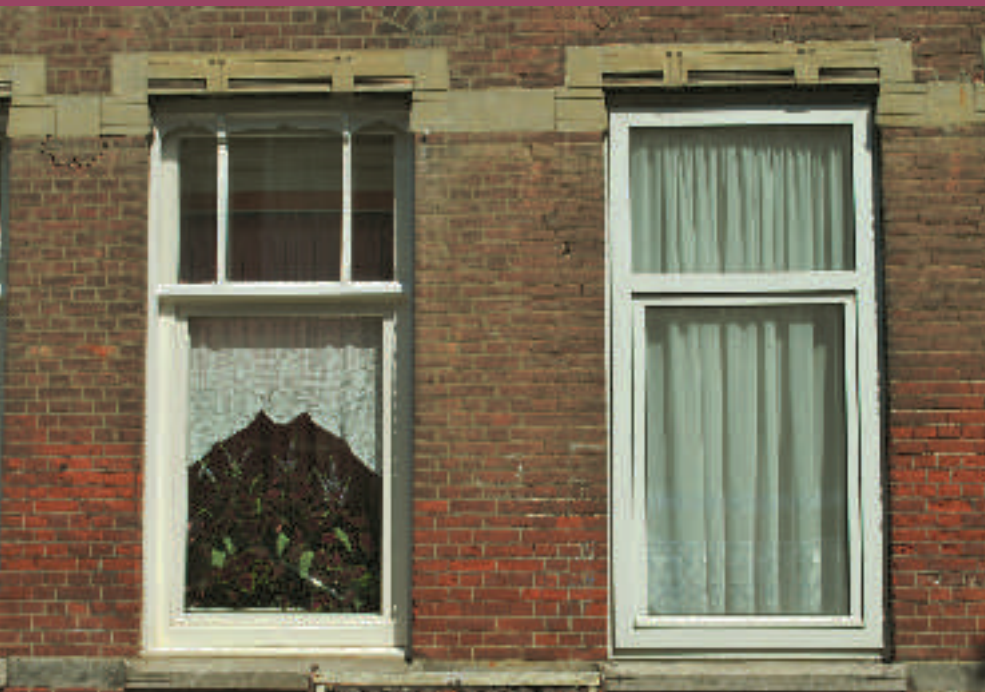
Bij het vervangen van ramen gaan vaak fraaie details verloren en ontstaat een grof gevelbeeld

Ruiten, ramen en kozijnen van oude huizen voldoen vaak niet aan de huidige eisen van warmte-, geluidsisolatie en veiligheid. De ramen en kozijnen zijn van belang voor de architectuur van de gevel. Vervanging door totaal andere ramen en kozijnen, van ander materiaal en/of andere dikte, doet afbreuk aan de gevel. In plaats van het raam en kozijn in zijn geheel te vervangen kan ook een goed resultaat worden bereikt door het plaatsen van achterzetramen of door het enkelglas te vervangen door dubbelglas. Voor het vervangen van een kozijn is meestal een bouwvergunning nodig.

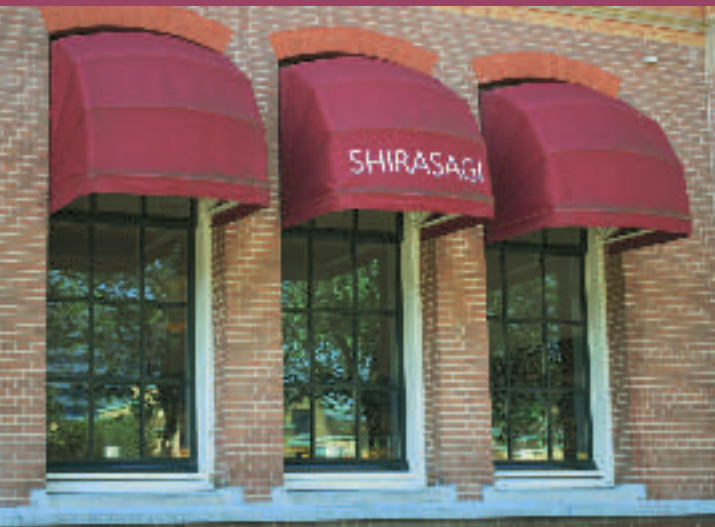
Eén groot uitvalscherf over de gehele breedte van de gevel verstoort de architectuur van het pand veel meer dan één markies per raam, zoals op deze foto

Zonwering heeft een totaal andere functie dan rolluiken. Aan de binnenkant van een pand bieden lamellen goede bescherming tegen de zon. Het is de meest eenvoudige oplossing maar het houdt de warmte niet buiten. Buitenzonwering in de vorm van markiezen of uitvalschermen houdt de warmte wel buiten, maar heeft een ander belangrijk nadeel. Het heeft een grote invloed op de architectuur van het gebouw. Eén groot uitvalscherf over de gehele breedte van de gevel verstoort de architectuur van het pand te veel. Daarom is het van belang dat zonweringen per raam worden aangebracht

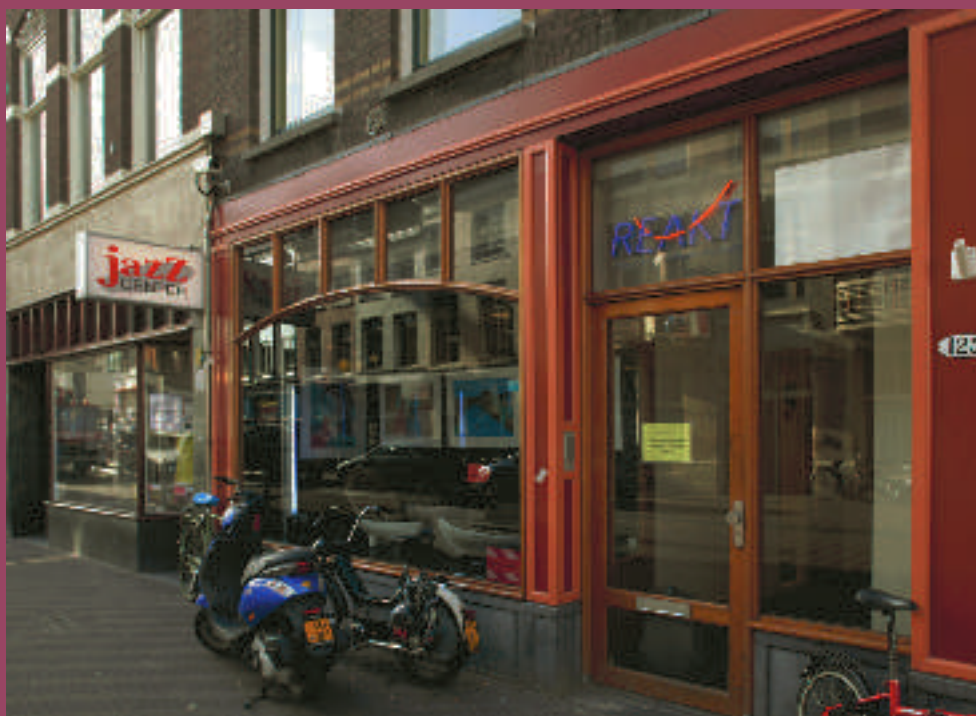
De indeling van deze (nieuwe) winkelpui past goed in deze historische straat

Bij het moderniseren van een oude winkelpui wijzigt het aanzicht van de gevel vaak ingrijpend. Een enkel groot raam vervangt bijvoorbeeld de oorspronkelijke indeling. Meestal past dit niet bij de stijl van het gebouw en de uitstraling van de straat. Beter is de oude indeling te herstellen waardoor het karakter van het pand behouden blijft. Voor wijzigingen van de winkelpui is een bouwvergunning noodzakelijk.
