De voormalige Hoofdwacht

De restauratie van Buitenhof 19 te 's-Gravenhage

VOM-reeks 1985 nummer 2

Gemeente 's-Gravenhage, Afdeling Verkeer en Vervoer, Openbare Werken en Monumentenzorg (VOM)

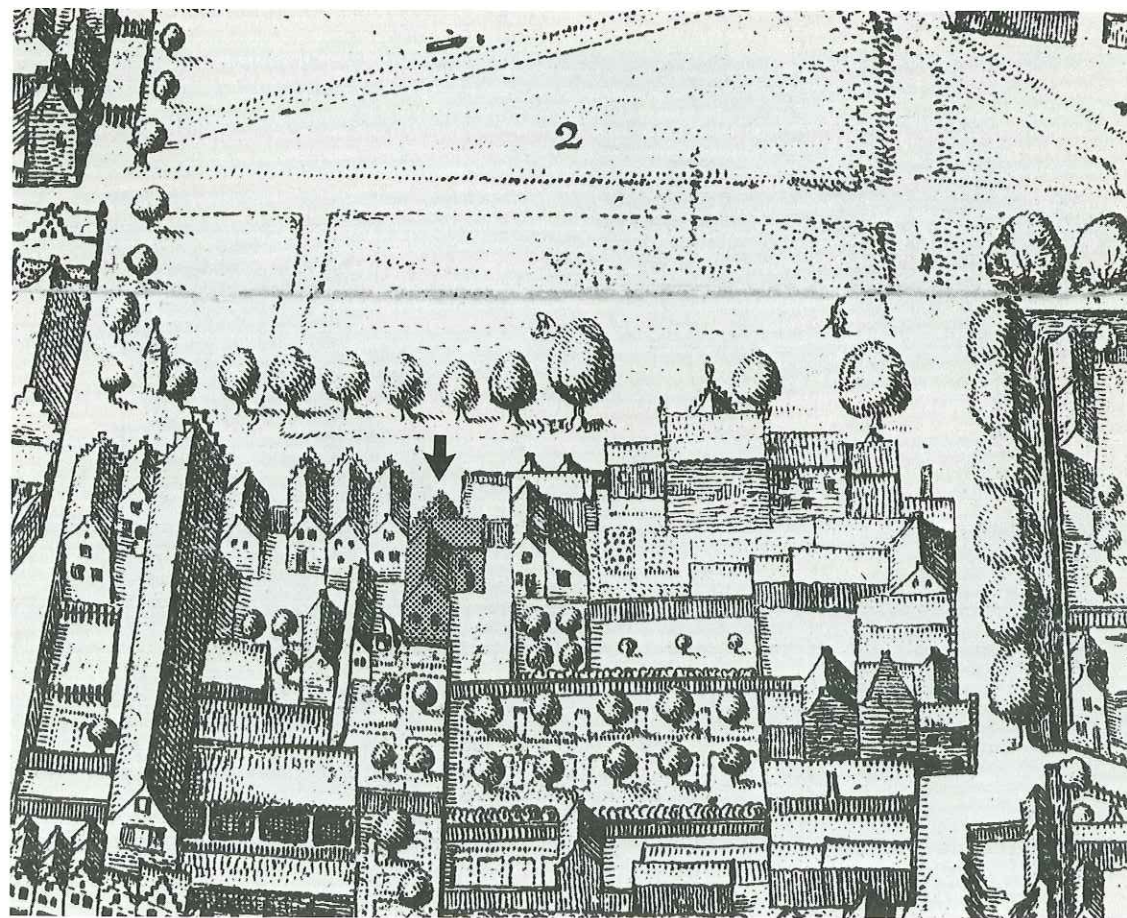
6. Detail van een ets ± 1745, door Hendrik de Leth in de Visser, Amsterdam.

Het gebouw zelf was in het begin van de zeventiende eeuw nog klein van omvang. Het lag een flink stuk achter de toen tot stand gekomen rooilijn, zoals bijvoorbeeld duidelijk is te zien op de kaart van Bos en Van Harn uit 1616. (afb. 5). Het achtererf werd trouwens nog in beslag genomen door het huis van de spoormaker Guldemont. Op een gravure van Daniël Marot uit 1686 (afb. 3) is wat meer te zien van de voorzijde, die bekroond werd met een sierlijke topgevel. Op het voorerf stond een wachthok aangebouwd. Een kleine eeuw later blijkt het voorerf van, wat toen al de Hoofdwacht wordt genoemd, echter geheel in beslag genomen te worden door een voorbouw, die al enige gelijkenis vertoont met de voorgevel, zoals wij die nu kennen: een driedeling op de begane grond met twee getoogde openingen aan de zijkanen (afb. 6). De

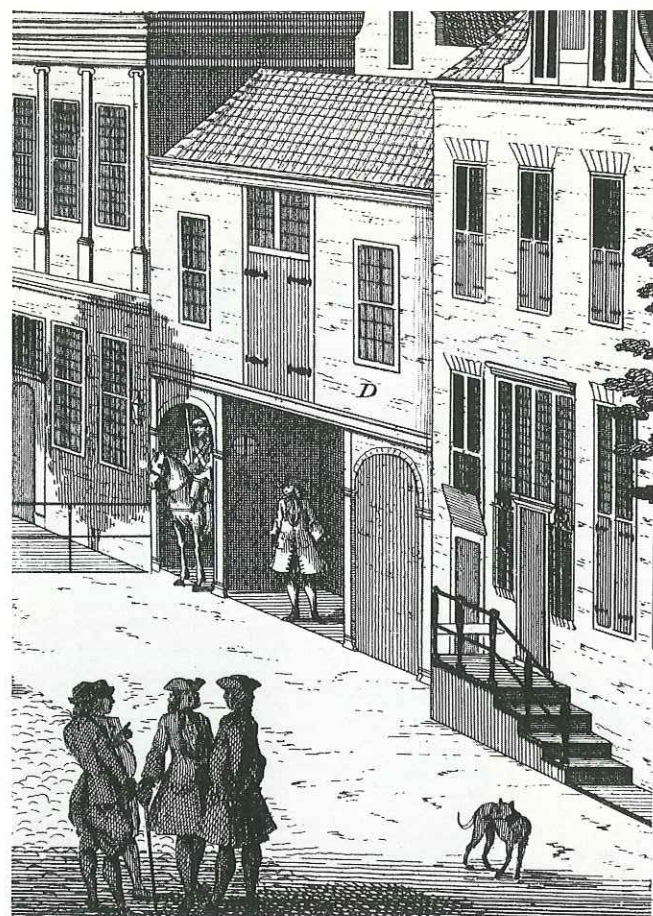
7. 'Gezicht van het Buytenhof' door Cornelis Pronk uit de 18de eeuw.

gevel ter hoogte van de eerste verdieping ziet er bepaald niet elegant uit en heeft nog het meeste weg van een stalgebouw. In de achttiende eeuw kreeg de voorbouw heel wat meer allure: de prent van Cornelis Pronk (afb. 7) toont nu een gelede gevel met statige raampartijen en een middenrisaliet, aspecten, die ook nu nog het pand kenmerken. Van de sierlijke welving van de kroonlijst en vensters is niets te bespeuren, maar het is natuurlijk mogelijk, dat Pronk deze elementen bij het maken van zijn prent verwaarloosd heeft. Later, op een negentiende eeuwse prent (afb. 8), zien wij voor het eerst het balkon ter hoogte van het middelste raam van de verdieping. Er zijn aanwijzingen dat gedurende enige tijd onder dat balkon nog een voorbouw heeft gestaan die de functie van schildwachthuis vervulde. Deze voorbouw verdwijnt in ieder geval in 1879. In dat jaar ondergaat de Hoofdwacht een grondige verbouwing. Geen overbodige luxe als wij mogen afdaan op de, van walging getuigende, kritiek, die de Nederlandsche Kunstbode in mei 1879 uitte, onder de titel 'De uiterste grens van het leelijke'. De Kunstbode kon voor het gebouw met zijn 'vuile, vieze, grauwe en blauwe, onmogelijke gevel', dat in bijvoorbeeld de kermistijd veel te klein en ongeschikt voor zijn doel bleek te zijn, maar één oplossing bedenken: de slopershamer.

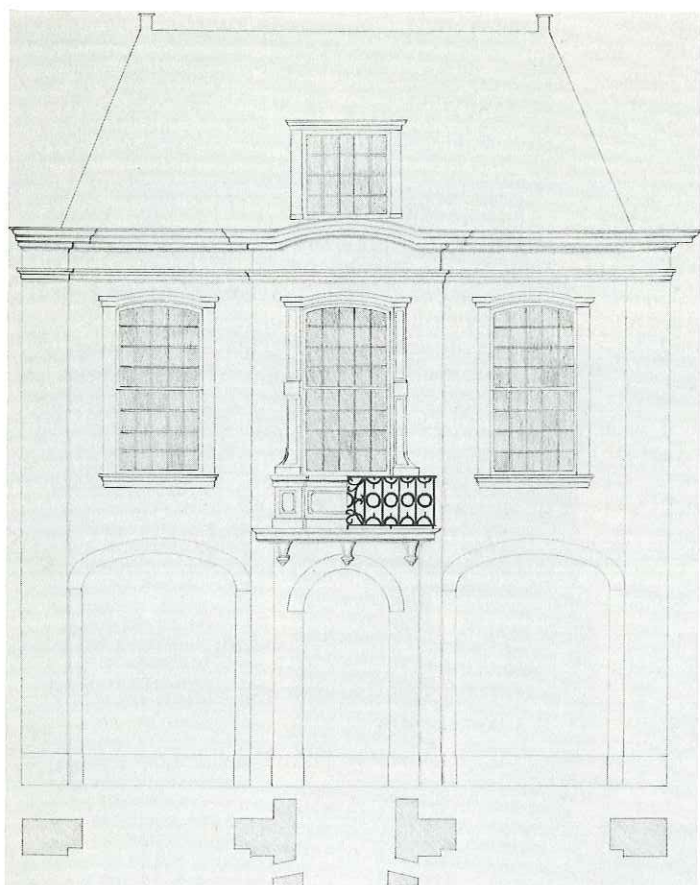
13. Begane grond, verdieping en voorgevel; tekeningen uit de 2de helft van de 18de eeuw.

De bakstenen voorgevel (zie afb. 13) waarvan het metselwerk waarschijnlijk bij de verbouwing van 1879 voor een deel is vernieuwd, heeft op de begane grond drie bogen waardoor de benedenruimte van het voorgebouw vroeger in open verbinding stond met het Buitenhof. Twee bredere, zogenaamde segmentbogen flankeren een smalle middendoorgang met een rondboog. De brede bogen rusten op geprofileerde hardstenen aanzetstukken. De gevel wordt verlevendigd door een vooruitspringend middendeel (middenrisaliet) en pilasterachtige verdikkingen op de hoeken, die lisenen genoemd worden. Boven de bogen van het gelijkvloerse deel loopt een geprofileerde hardstenen waterlijst. Evenals de houten kroonlijst die de gevel aan de bovenzijde afsluit, is deze lijst gekornist, dat wil zeggen dat hij met de risaliet en de lisenen mee naar voren springt. De vensters van de verdieping hebben hardstenen vensterbanken met een profiel en de raamkozijnen zijn aan de bovenzijde getoogd met een spiegelboog. Zij hebben bovendien gebogen en geprofileerde kroonlijstjes, wat een erg sierlijke indruk maakt. Datzelfde flauw gebogen beloop zien we bij het gedeelte van de grote kroonlijst boven de middenpartij. Het middelste venster heeft in de omlijsting een versiering met panelen. Hiervoor bevindt zich een klein, hardstenen balkon dat gedragen wordt door drie beeldhouwde consoles en een smeedijzeren sierhek heeft. Het beneden-deel van dit middelste venster vertoont panelen en maakt aan de binnenzijde deel uit van de lambrizering in de bovenkamer. Het kan openklappen, waarna men, na het schuifraam omhoog geschoven te hebben, het balkon kan betreden. In de 19de eeuw hadden de drie ramen een verdeling met roeden in vijftien ruitjes gekregen. Bij de restauratie is de oorspronkelijke toestand hersteld en zijn weer schuiframen met een veertigruitsroedenverdeling aangebracht.

In de 18de-eeuwse situatie (zie afb. 13) bevond zich achter het open benedengedeelte van de toen gebouwde Hoofdwacht het wachtlokaal, waartoe een gedeelte van de langgerekte, 17de-eeuwse stalvleugel verbouwd was. Hierachter was deze stal met aan weerszijden achttien

boxen nog in tact. Dit is te zien op een van de ontwerptekeningen voor de verbouwing in de jaren zeventig of tachtig van de 18de eeuw, waarvan de originelen zich in het Algemeen Rijksarchief bevinden. Het Haags Gemeentearchief heeft copieën van deze tekeningen: een gevelontwerp met horizontale doorsnede, een plattegrond van de begane grond en een plattegrond van de verdieping. Op de achterzijde van het originele exemplaar van de geveltekening staat vermeld: 'No. 116. Nieuwe Ruitserij'. Op de verdieping van de 18de-eeuwse Hoofdwacht, waar bij de verbouwing van 1879 het bureau van de wachtcommandant gevestigd werd, is, behalve de balkenzoldering uit de 18de eeuw en de openklappende lambrizering onder het middelste venster, het restant van een schildering opmerkelijk, die vermoedelijk werd aangebracht bij de laatstgenoemde verbouwing. De schildering (afb. 14) bevindt zich aan weerszijden van de later vernieuwde schouw en tegen een gedeelte van de achterwand. Voorgesteld zijn militaire attributen: schilden, borstkurassen en wapens. De artistieke kwaliteit is niet bijzonder hoog; bij de restauratie is de schildering gefotografeerd en onder een nieuwe pleisterlaag verdwenen. De kapconstructie van de 18de-eeuwse Hoofdwacht is nog aanwezig. Het schilddak aan de voorzijde, met de nok evenwijdig aan het Buitenhof, heeft drie grenenhouten spantjucken. Aan de achterzijde sluiten hierop aan twee evenwijdig lopende schilddaken, elk met vijf jucken.

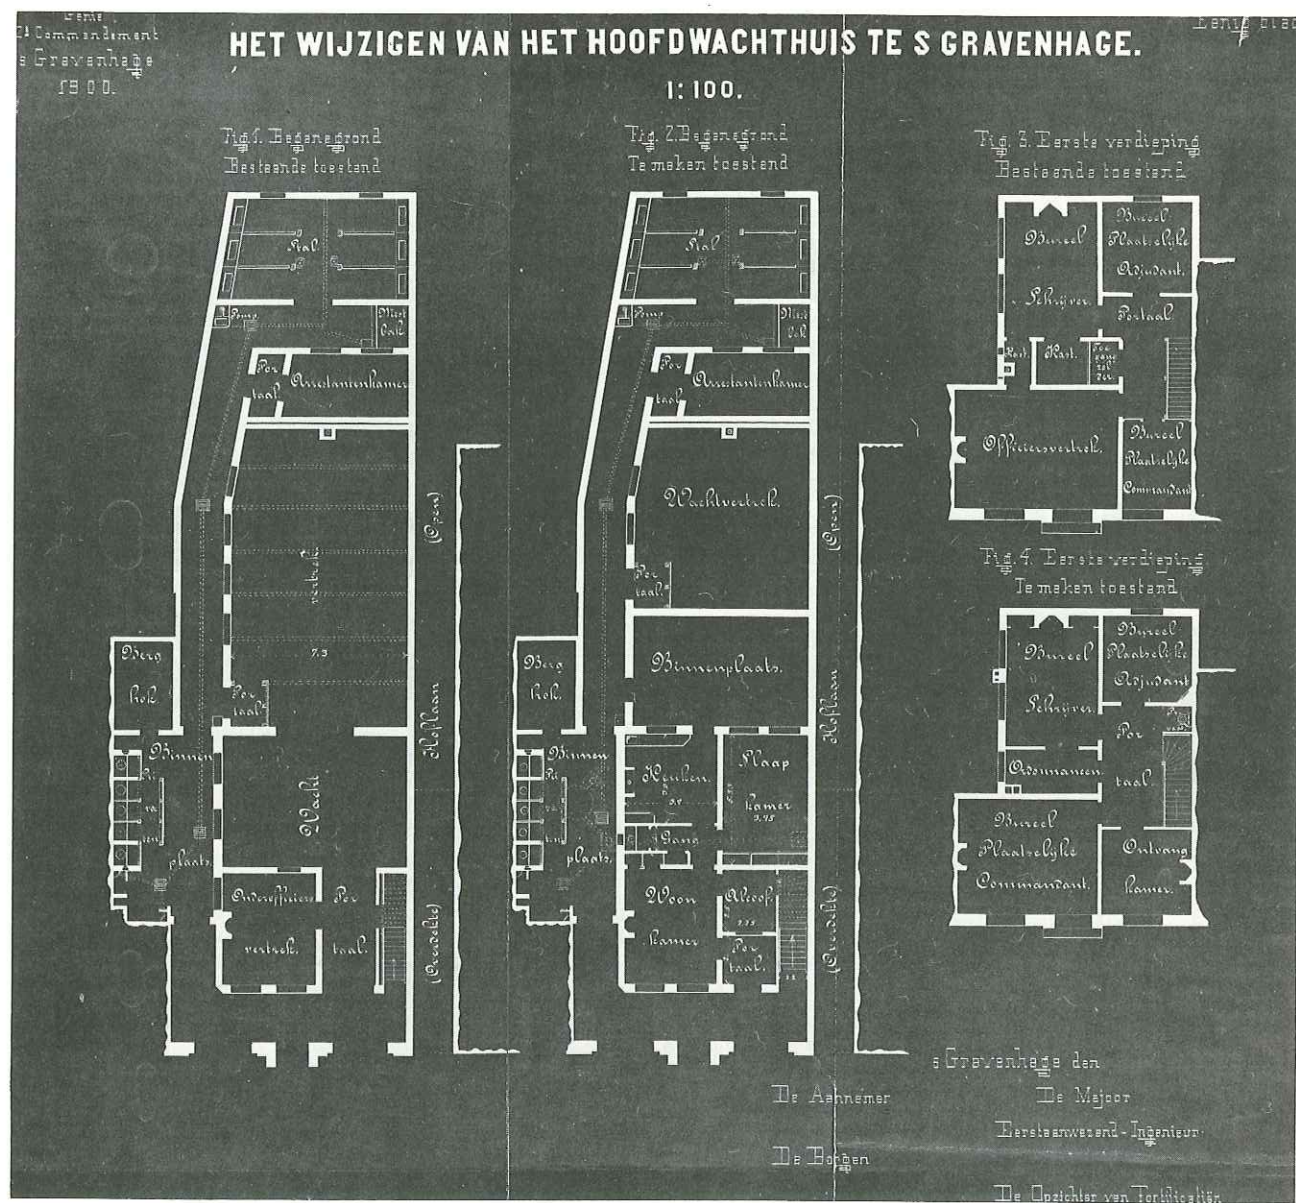
15. Begane grond en verdieping voor en na de verbouwing van 1879.

Gevolg van deze kritiek of alleen maar toeval, in juli van dat jaar geeft de Minister van Oorlog machtiging voor een verbouwing, waardoor het pand een aanzienlijk groter aantal manschappen zal kunnen herbergen dan voorheen. Tot dan bestond de parterre louter uit één enkele wachtruimte, binnen de muren van het oude zeventiende-eeuwse deel (Zie afb. 13 op blz 14). De verbouwing overwelfde slechts een open voorportaal, terwijl zich achter het wachtlokaal een lange paardestal bevond, die inmiddels de plaats had ingenomen van het laatziende-eeuwse huis van de spoormaker Guldemont. Het grootste deel van de stallen wordt nu verbouwd tot wachtlokaal, terwijl de oude wachtruimte deels in een verblijf voor onderofficieren wordt getransformeerd. De nieuwe grootschaligheid uit zich voorts in een indrukwekkende reeks toiletten. Op de verdieping komt het bureau voor de commandant. (zie afb. 15 op blz 16).

Bij de grote verbouwing van 1879 ondergingen de 17de-eeuwse stallen achter de Hoofdwacht grotendeels een metamorfose tot wachtlokaal. (zie afb. 15). Alleen aan de achterzijde bleef een gedeelte van de stal bewaard. Het is tot op de huidige dag aanwezig, zij het in deplorabele toestand. Het dubbele schilddak boven dit fragment kreeg in 1879 twee eenvoudige puntgevels aan de Buitenhofzijde als afsluiting, versierd met hardstenen hoekblokken. Van de vier grenenhouten moerbalken waarvan er een tot strijkbint tegen de nieuwe gevel werd, zijn er thans twee door verrotting ingestort. De ijzeren ruiven liggen nog op de vloer verspreid.

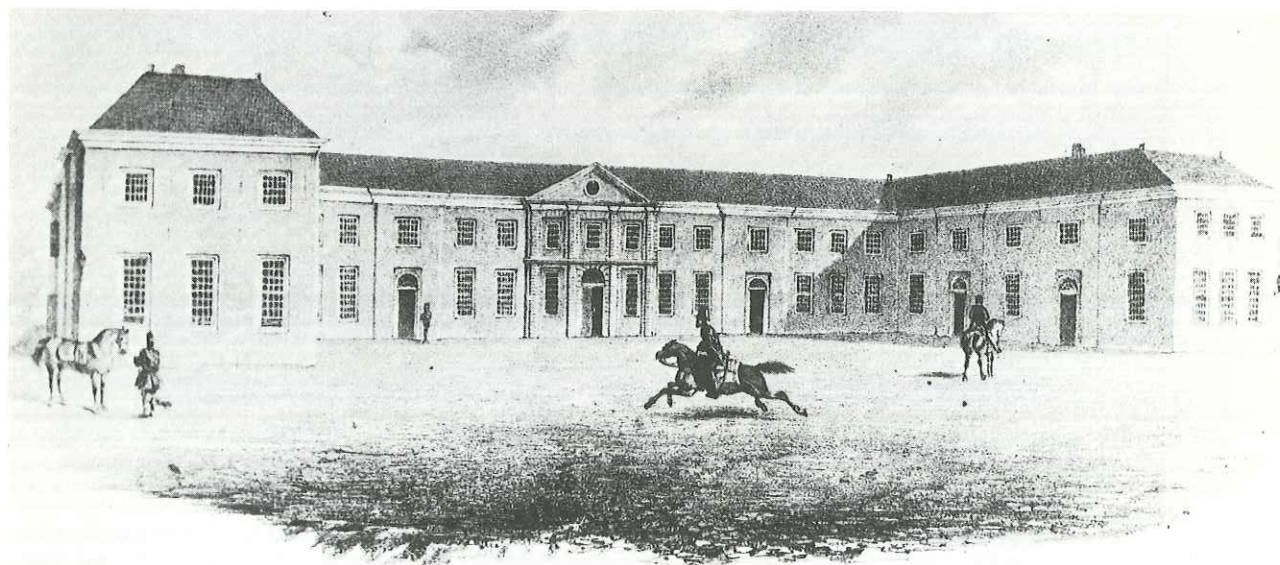
16. De Frederikskazerne te 's-Gravenhage, voor de verbouwing en verhoging van 1865. Litho uit 1844.

In de 18de eeuw is in Den Haag weinig militaire architectuur gebouwd. Een ander, veel groter voorbeeld was de in 1969 gesloopte Frederikskazerne aan de gelijknamige straat, gebouwd in 1770-1771 als 'stallingen, manege en smeedrij voor het Escadron Gardes du Corps van Zijne Hoogheid'¹. De stadhouderlijke architect Pieter de Swart maakte het ontwerp voor het voorfront. In 1827 ging het complex als kazerne dienen. Later in de 19de eeuw werd het met een verdieping verhoogd en ontstonden ook uitbreidingen langs de Frederikstraat. Niet alleen in afmetingen, maar ook qua opzet en vormgeving was de Frederikskazerne (afb. 16) monumentaler dan de Hoofdwacht. Het is dan ook niet waarschijnlijk dat dit bescheiden wachthuis aan het Buitenhof ook door De Swart ontworpen is op het eind van zijn leven (hij overleed in 1772). Wel zou men kunnen denken aan een bouwmeester van het tweede plan zoals Philip Willem Schonck, eveneens architect van de stadhouder. Op 8 mei 1769 werd hij benoemd tot 'opzichter over Syne Hoogh. huysen, tuynen en goederen in en om Den Hage'². In de jaren zestig en zeventig bouwde hij het Bredase stadhuis, de gevel van het stadhuis en het arsenaal in Geertruidenberg, de kerktoeren van Etten en in Laren bij Lochem het Huis Verwolde. Van zijn hand is ook het in 1793 gebouwde arsenaal in Willemstad. Ook Johan van Westenhout, die in de tachtiger jaren in Den Haag werkzaam was, zou de Hoofdwacht gebouwd kunnen hebben. Hij was in die tijd opzichter bij Friedrich Ludwig Gunkel, de bouwmeester van de Lodewijk XVI vleugel die stadhouder Willem V aan het Binnenhof liet bouwen en waarin nu de Tweede Kamer vergadert.³ In Brielle bouwde Van Westenhout een nieuwe gevel voor het stadhuis (1792) en de Burgerwacht daarnaast.

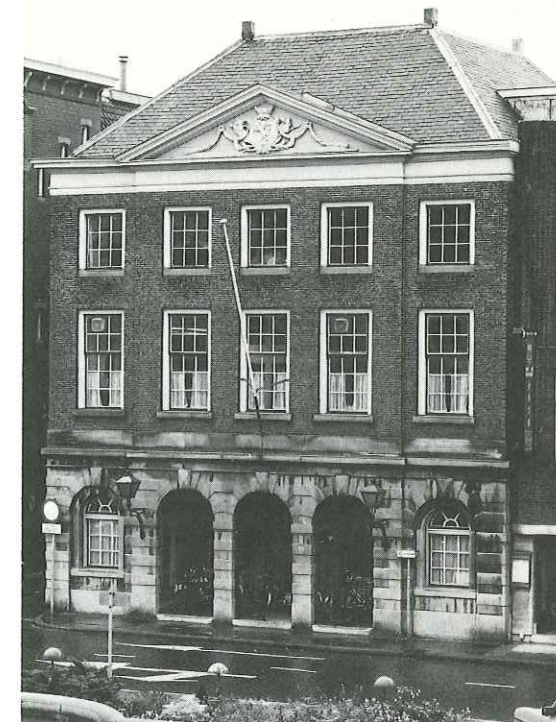
17. De Hoofdwacht te Gorinchem.

De open galerij met drie bogen is karakteristiek voor het type hoofdrecht uit de tweede helft van de 18de eeuw. In monumentalere vorm dan bij het Haagse voorbeeld komt het onder andere voor bij de hoofdrecht in Gorinchem (1784) (afb. 17) en Brielle (1789), waar de arcaden zijn opgenomen in het met natuursteen bossagewerk (geblokt) versierde benedendeel van de gevels.

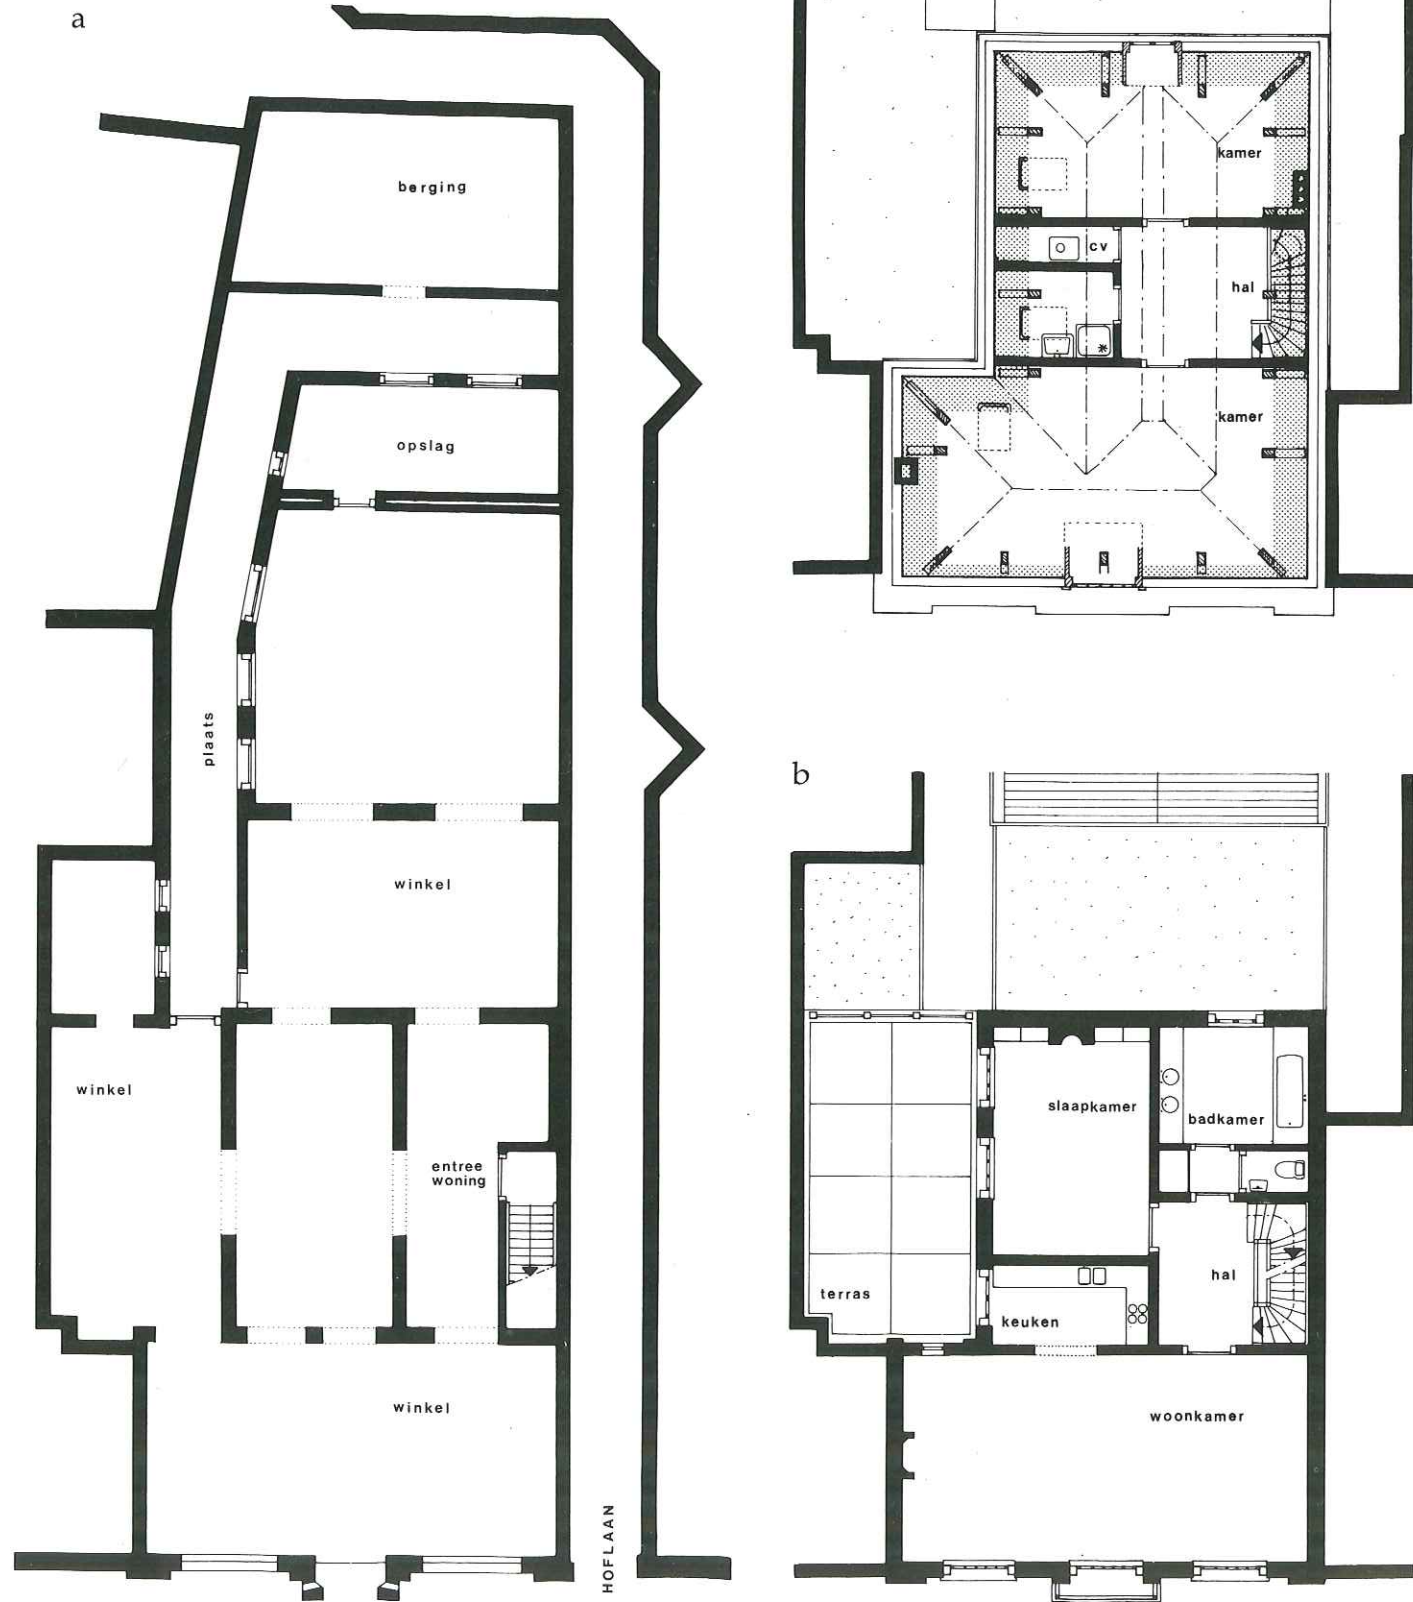
18. Begane grond (a) en eerste (b) en zolderverdieping (c), na de verbouwing van 1985.

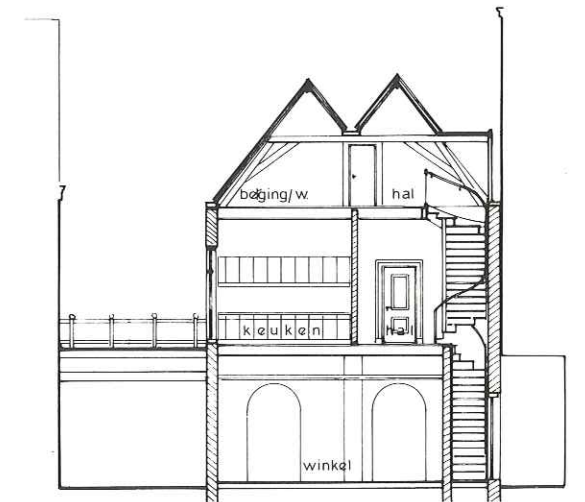
19. Twee doorsneden van het pand, na de verbouwing van 1985.

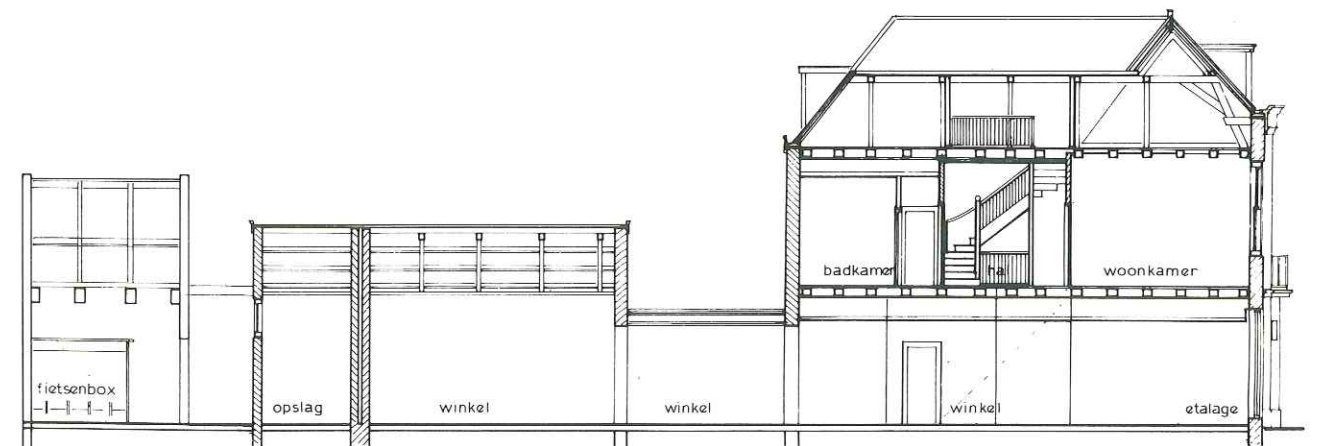
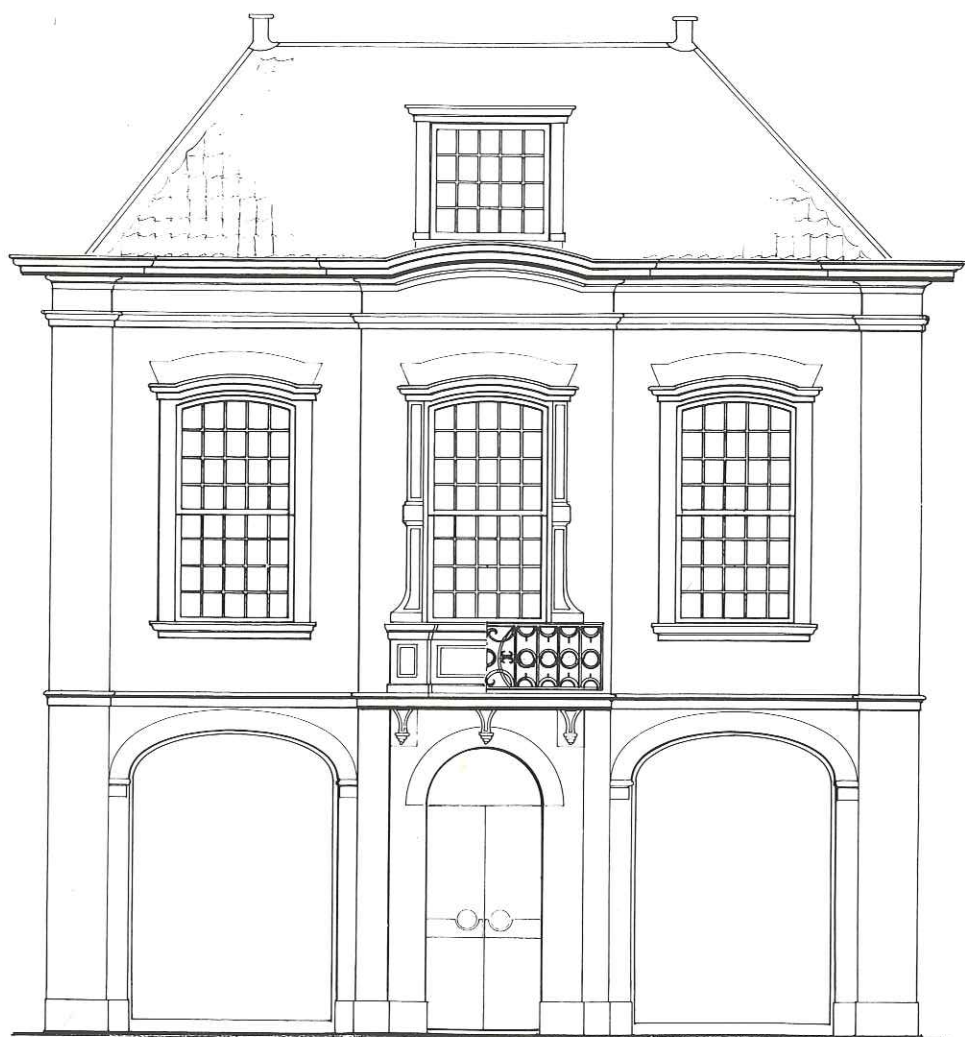
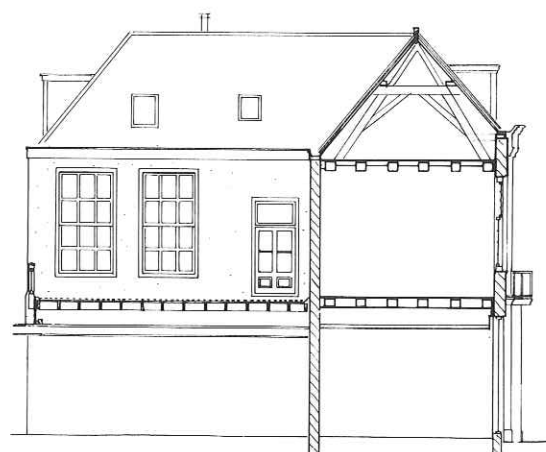
20. Vooraanzicht (boven) en zijgevel + doorsnede (onder),
na de verbouwing van 1985.

winkel en de woning, bijvoorbeeld warmte-isolatie van kap en buitenmuren, werden aangebracht. De in de loop van de tijd enigszins verminkte gevel vereiste extra aandacht. Door het terugbrengen van de 18de-eeuwse roede-verdeling in de schuiframen van de verdieping, de detaillering van het toegevoegde dakhuis en, vooral, de transparant gehouden invulling van de bogen op de begane grond is de allure van de oorspronkelijke 18de-eeuwse gevel benaderd.
